Arkeologisk registrering av Luftwaffe-leiren ved Gjøkåsen

Januar 2020

Stein Farstadvoll, Ingar Figenschau og Bjørnar Olsen

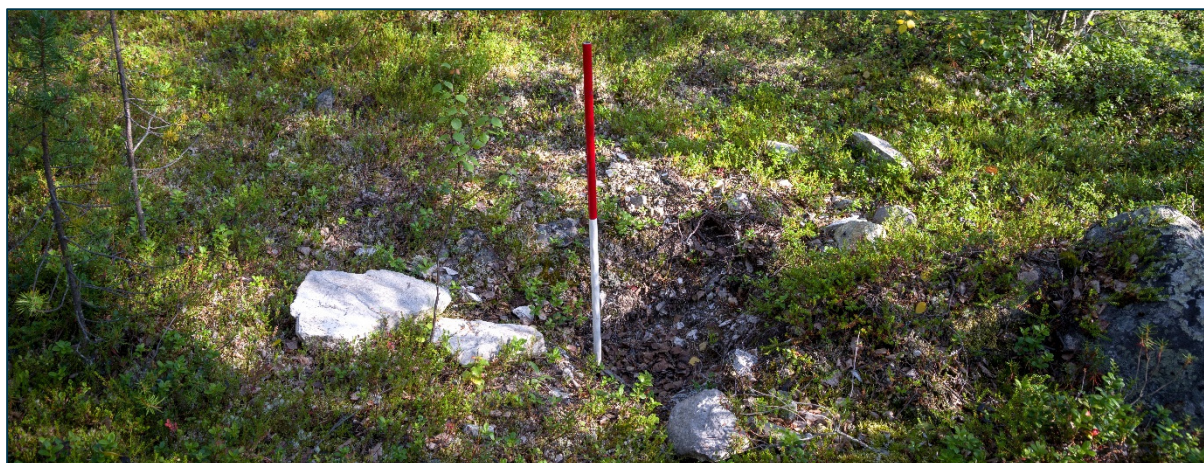
Figur 11 Vi oppdaget også inngrep i landskapet som ikke var tilknyttet strukturer på Gjøkåsen. Her en stor grop.

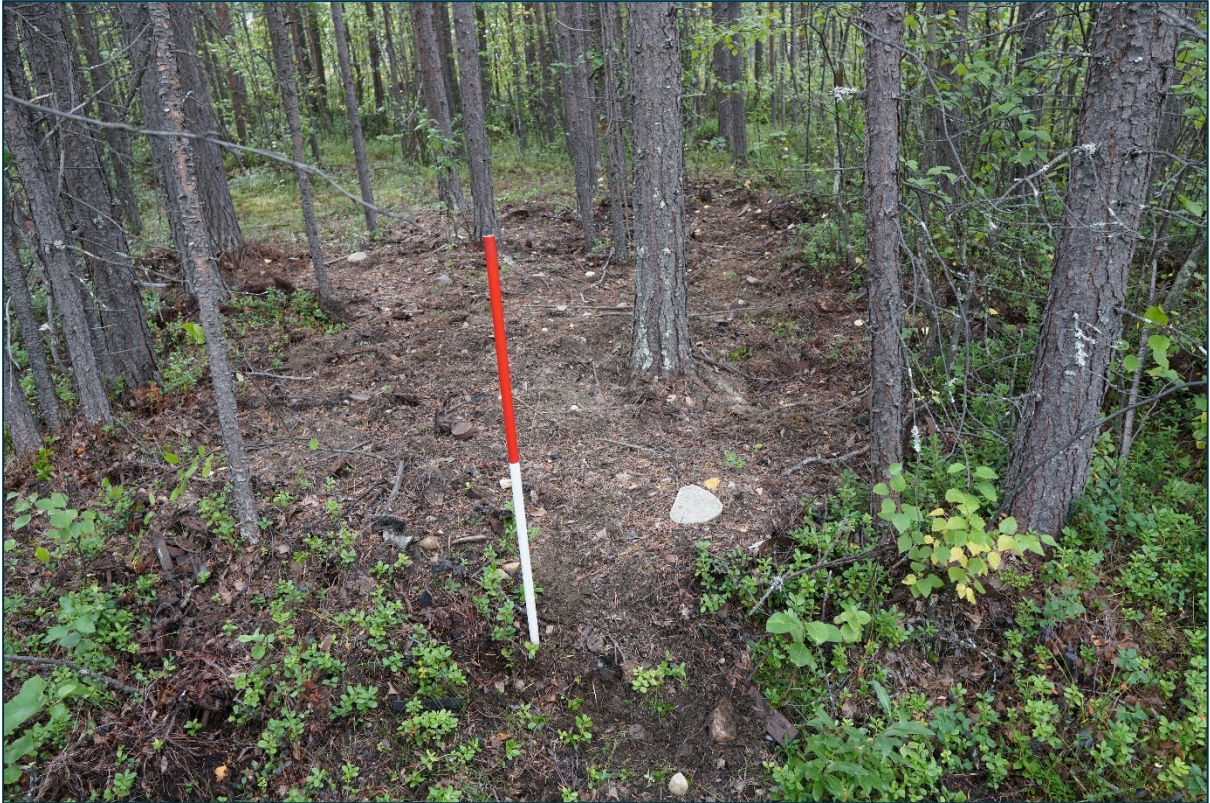
Figur 36 Brakketuft 10514. Omfattende skader på vegetasjon og gjenstander. Den opprinnelige og naturlige bevaringsformen er ødelagt og fører til en særlig økning i det materielle forfallet.

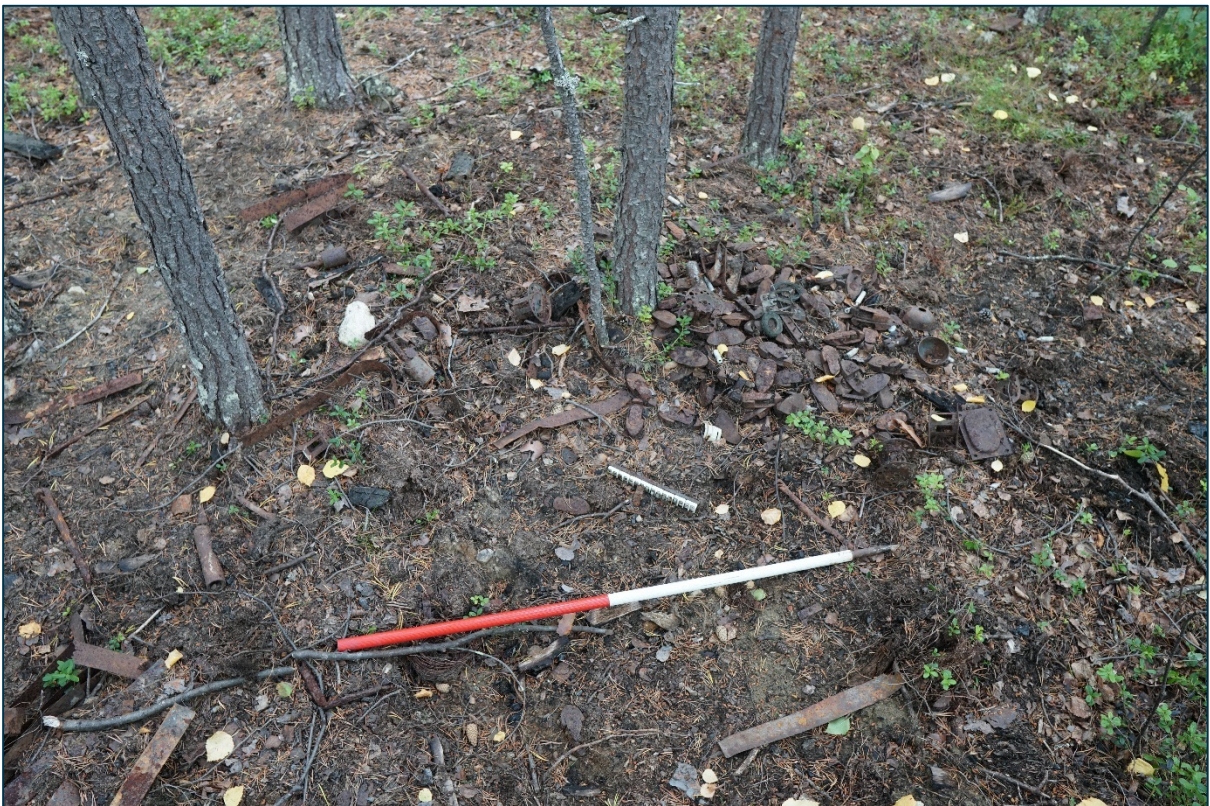
Figur 37 Brakketuft 10514. Materielt «utkast» ligger igjen, ofte samlet i hauger. Her trækkes de raskt sund.

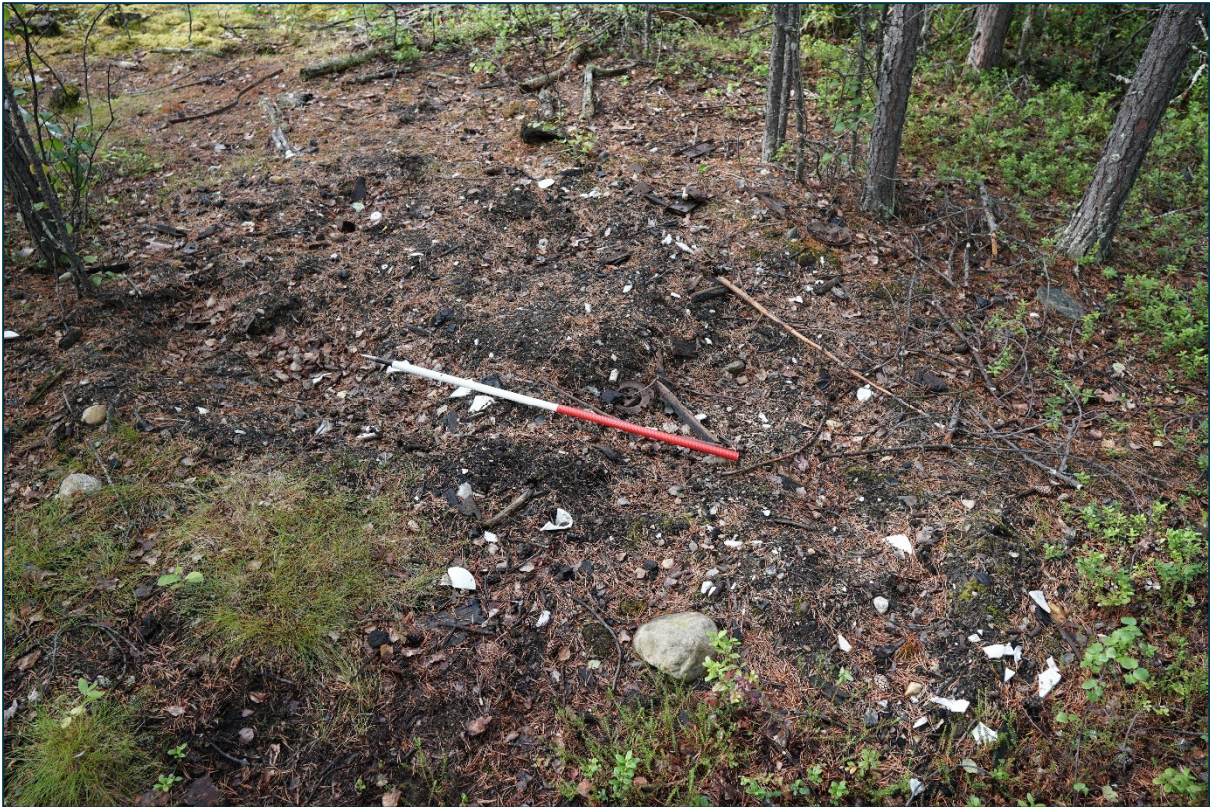
Figur 46 Skader etter metallsøk i brakketuft 10061. Tilnærmet samtlige brakketufter hadde spor etter slike inngrep i ulik grad (se figur 32).

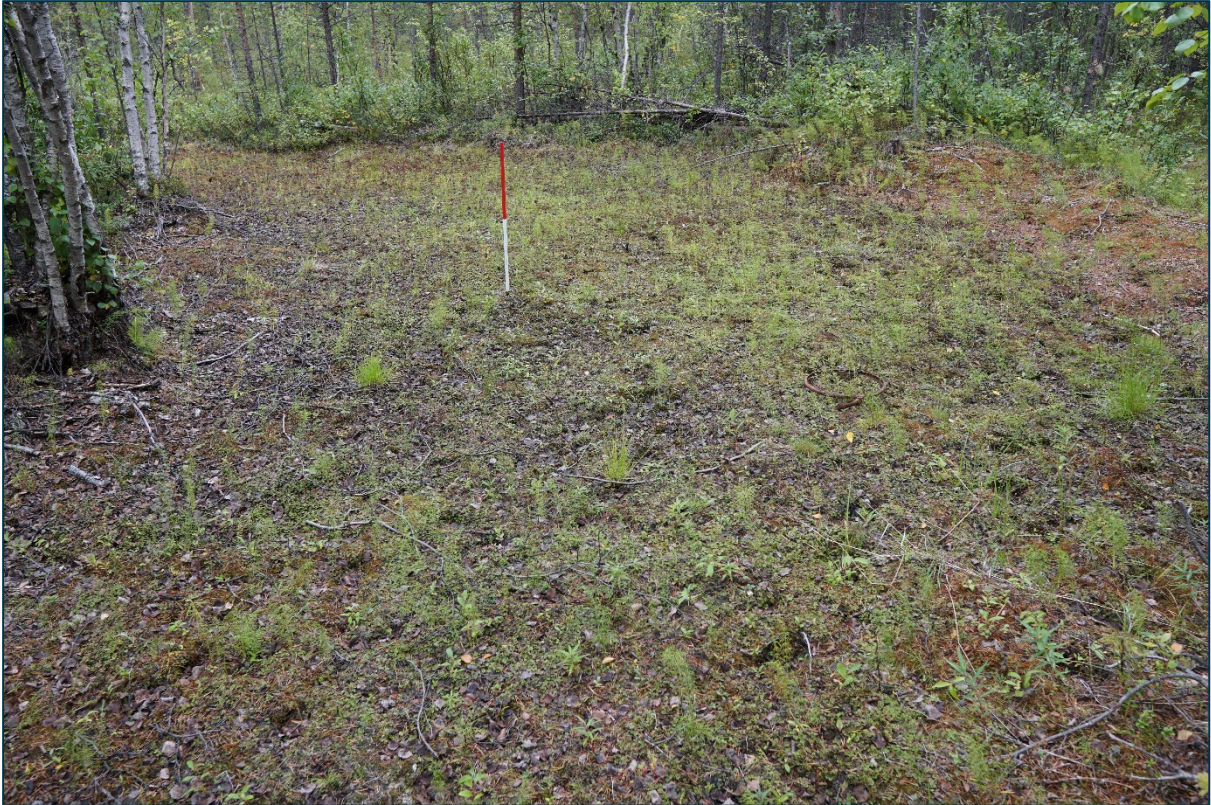
Figur 50 Tidligere tysk depot (10746) som for få år siden ble fjernet grunnet kjemisk innhold. Tatt mot øst.

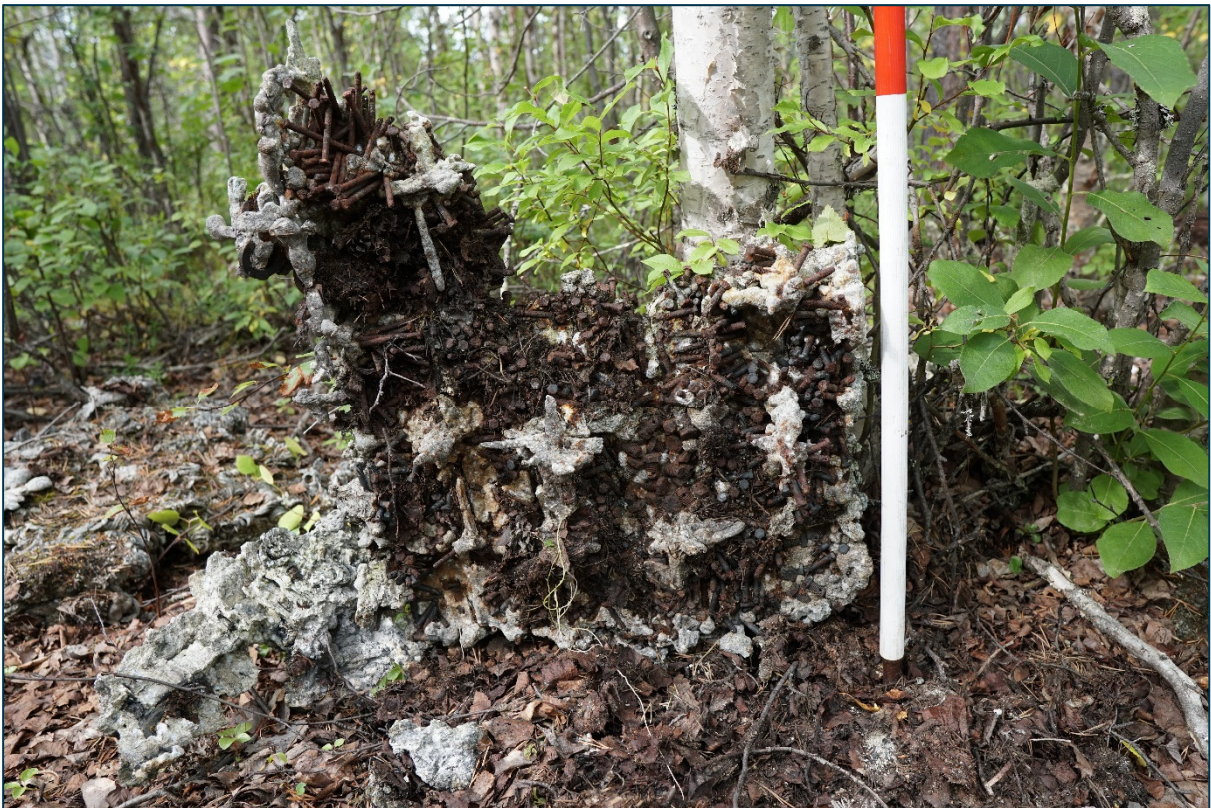
Figur 51 Depot 10612. Store mengder med spiker, bolter, skruer og annet materiale har blitt smeltet til et konglomerat av ulike metall.

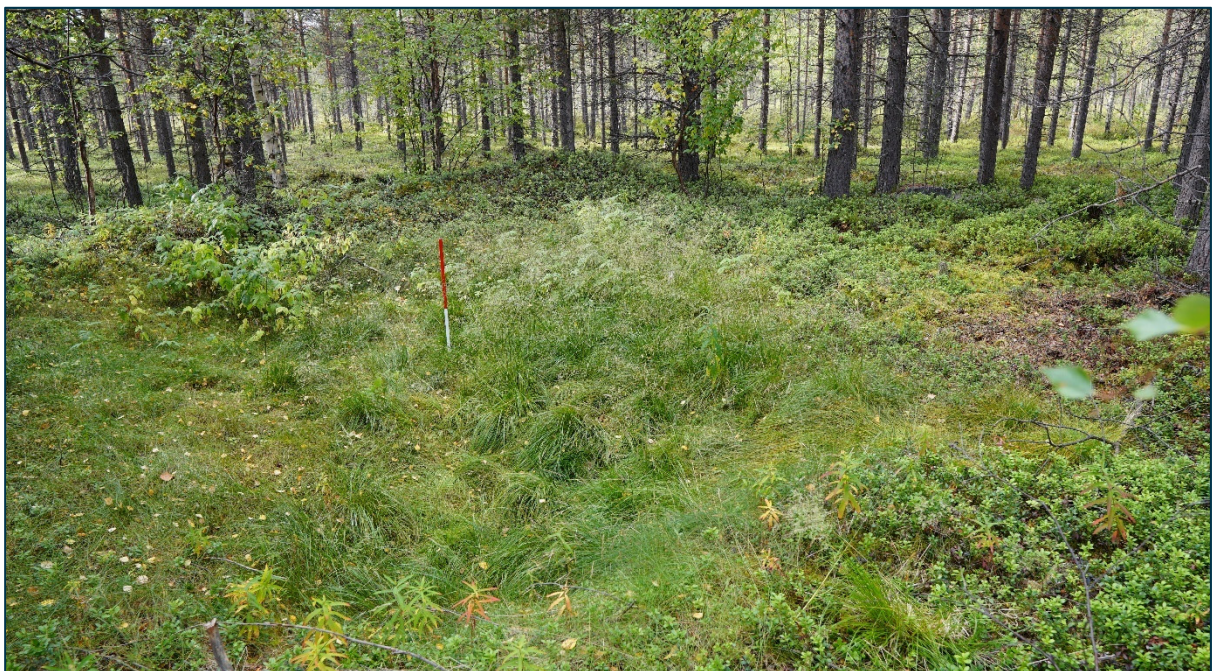
Figur 68 Mødding 11276. Tydelig vegetasjonssendring tyder på nitrogenrikt jordsmonn. Tatt mot V.

Mødding 11276, som ligger like vest for dagens sand/grustak, skiller seg mest ut med tanke på størrelse og overflate. Møddingen består av en større grop med irregulære avgrensinger. Diameteren er på ca. seks meter. Møddingen beskrives som «*Grop med irregulære kanter. Trolig mødding basert på den rike og nitrogen-elskende vegetasjonen; ildtuer og bringebærbusker. Undergrunnen er fuktig*». Møddingen har ingen synlige inngrep på overflaten og tilhører tilstandsklasse A.

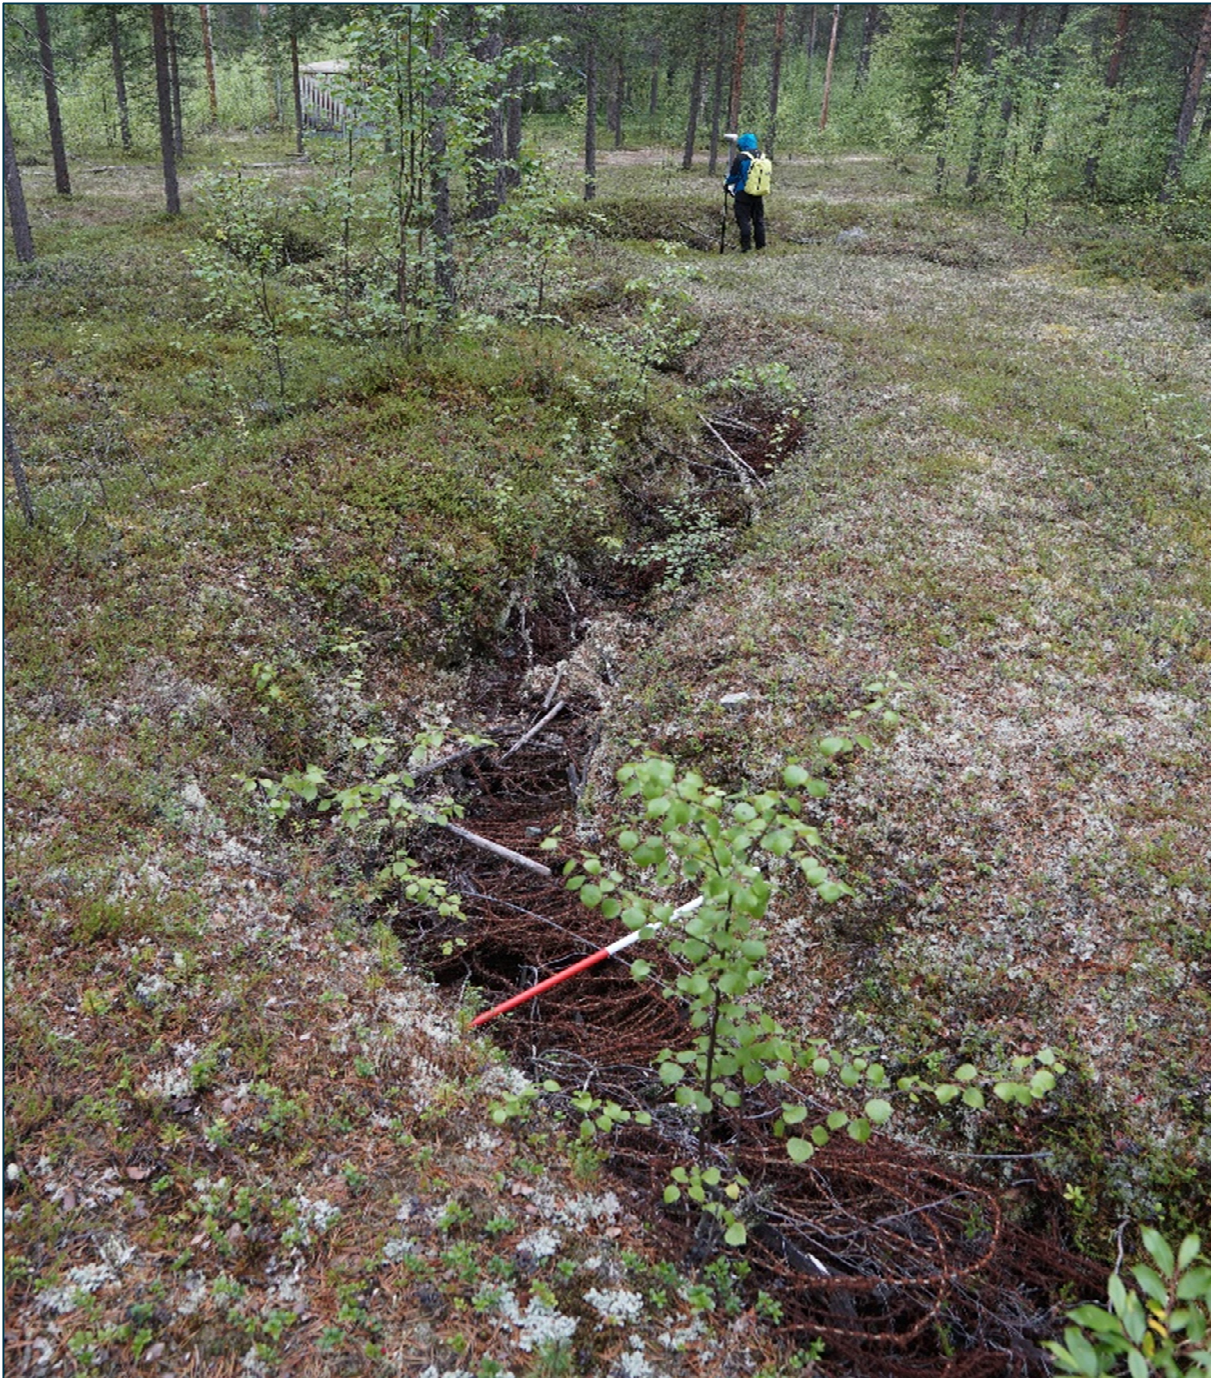
Figur 78 Løpegrav 9645 tatt mot NNV. Deler av strukturen er gjenfylt med piggråd og andre gjenstander.

veien. Eksempelvis beskrives løpegrav 9645 som «Løpegrav/skyttergrav halvbueformet i sikksakk. Fylt med tysk piggråd ryddet opp etter krigen og etterkrigssjøppel som norsk hermetikk og DBS sykkel. Mulig del av befestet punkt langs den nærliggende veien. Skadet av kjøretøy og kabeltrase». Fire av fem løpegraver er forstyrret, hvor tre er i tilstandsklasse C.

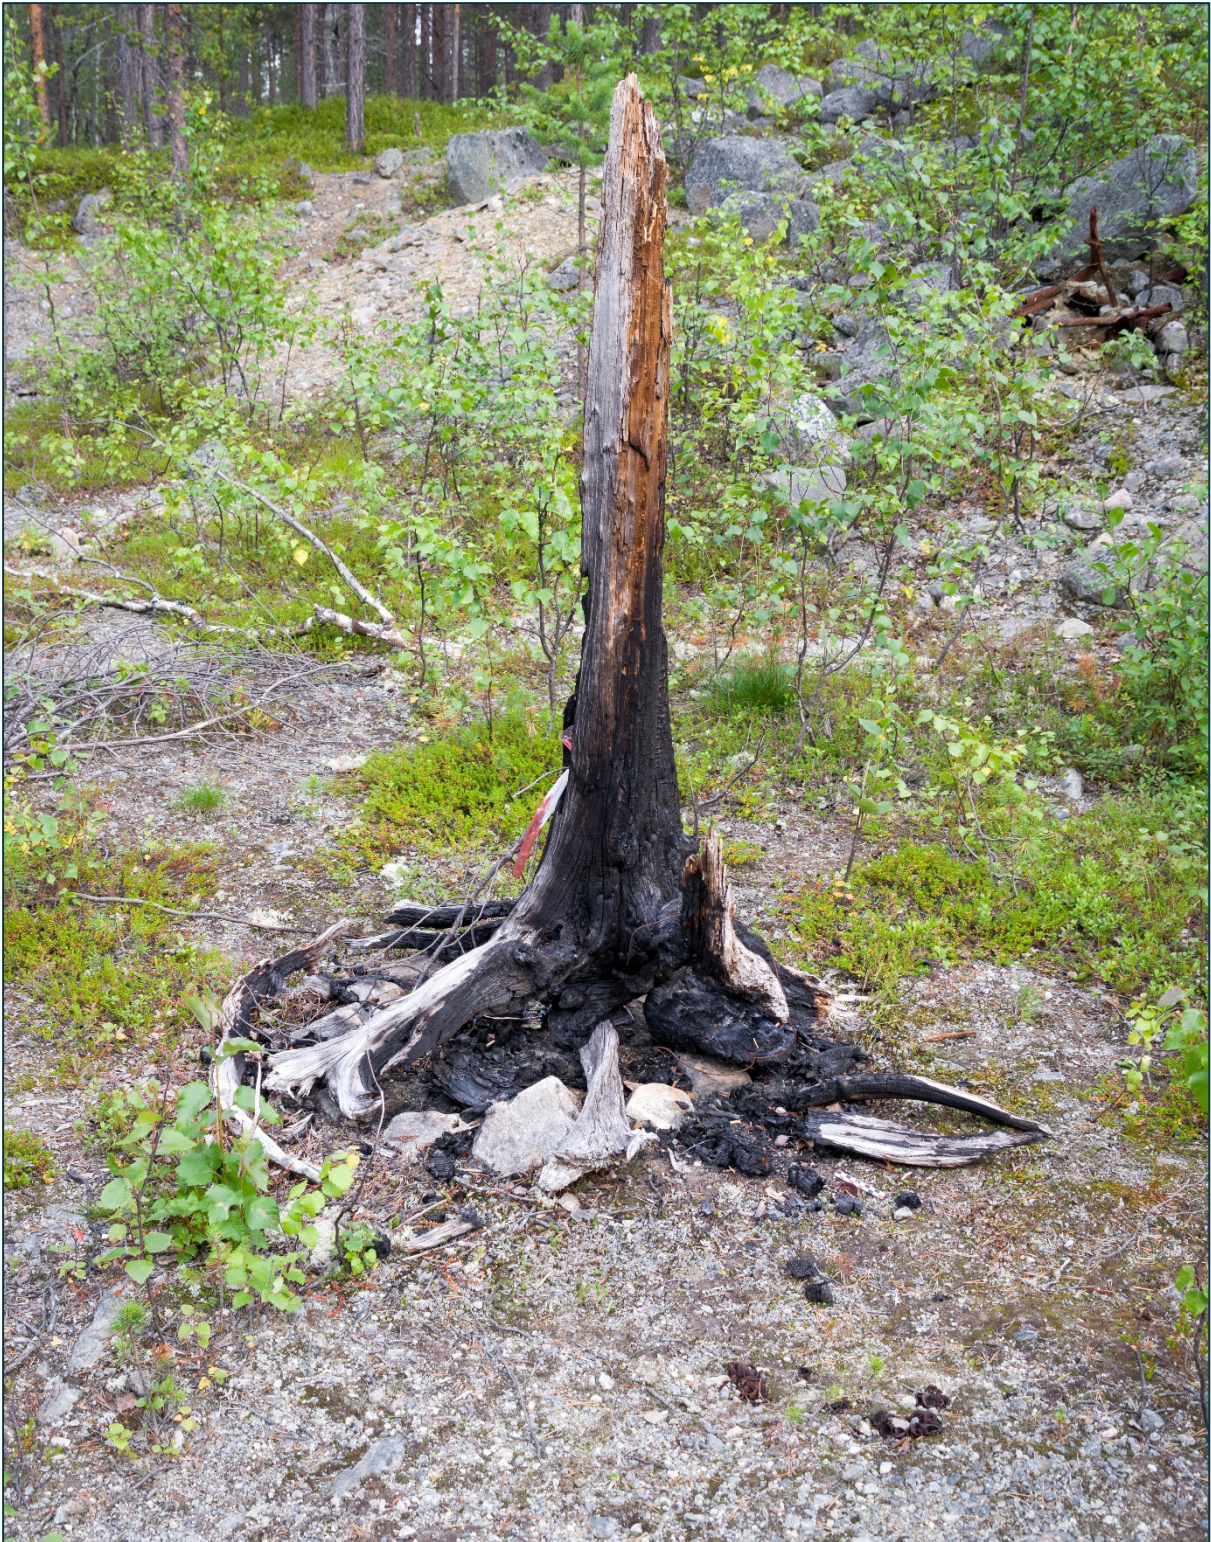
Figur 102 Ødeleggelse eller rekreasjon? Ved ett av de små grustakene i leirområdet finner man spor etter et bål hvor det har blitt brent «tørrfuru» som er spesifikt vernet i vedtektene for Øvre Pasvik landskapsvernområde (Lovdata, Forskrift om vern av Øvre Pasvik landskapsvernområde).

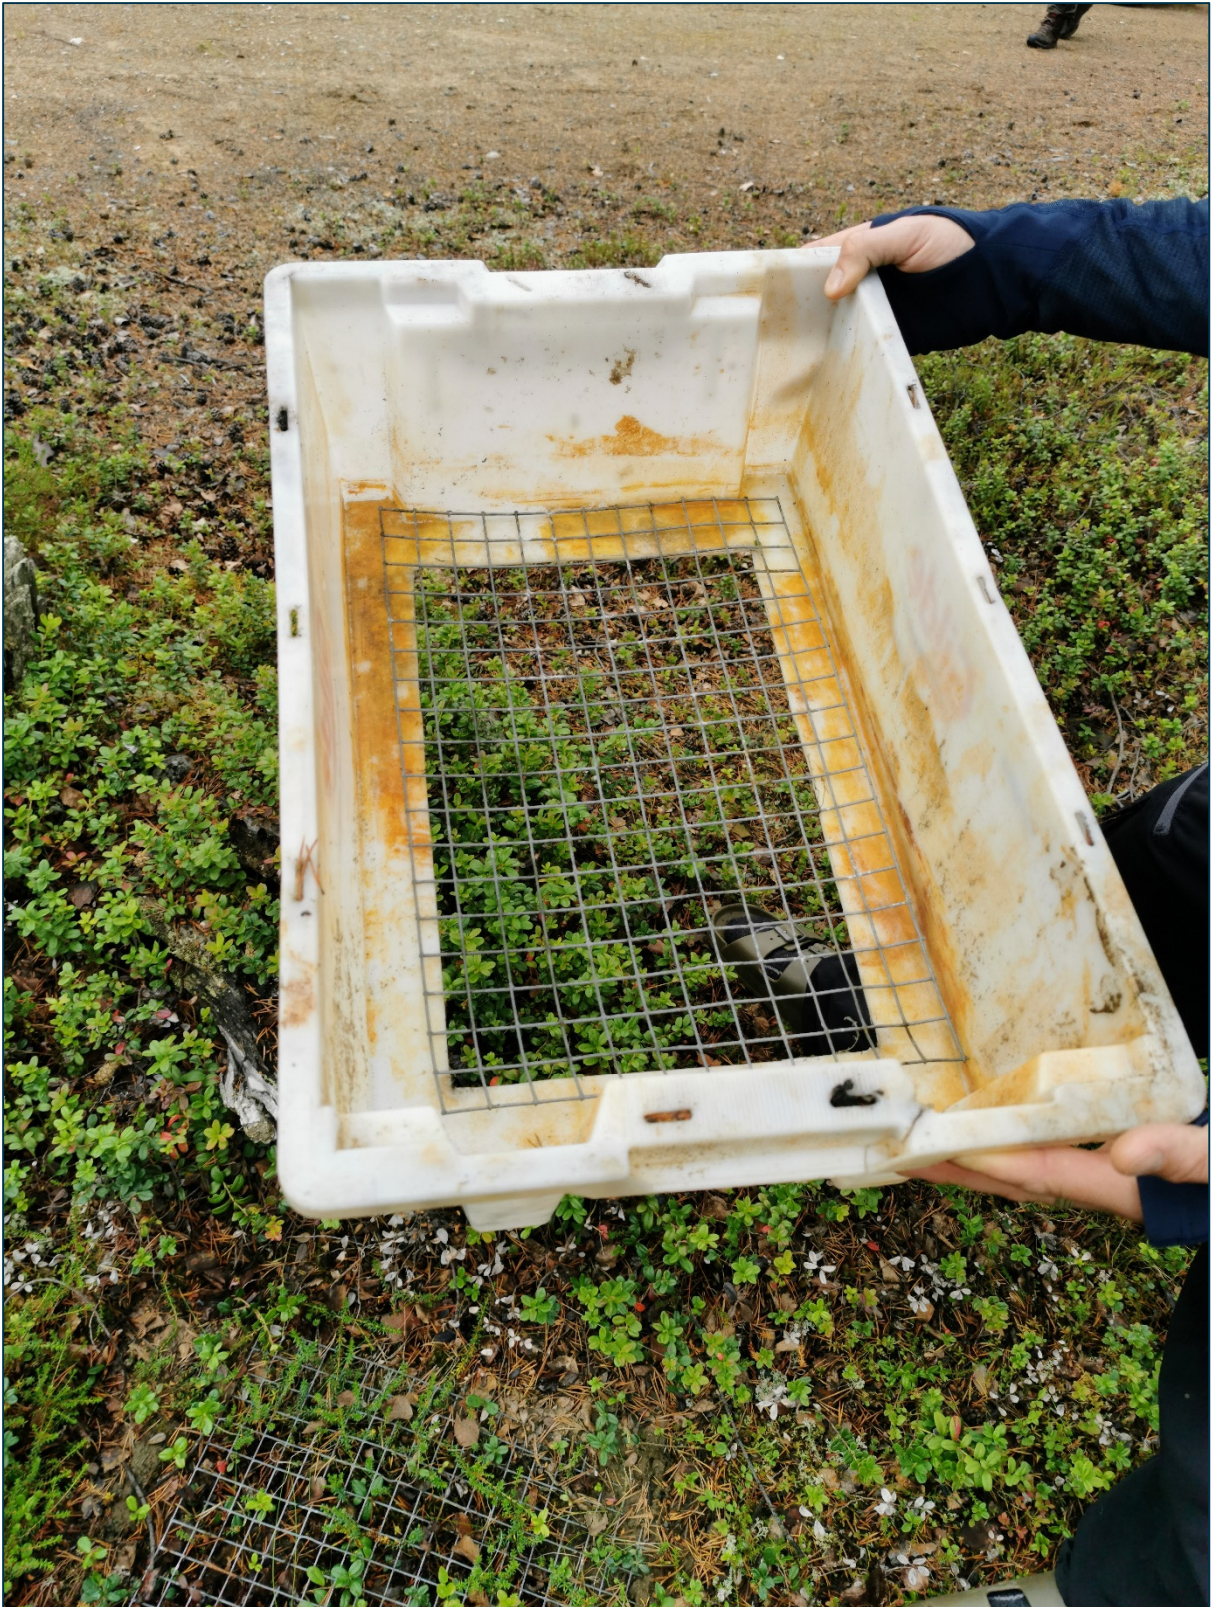
Figur 103 Hjemmelaget såld brukt for å skille krigsmateriale fra løsmasser. Funnet ved siden av tuft 10317 som er meget forstyrret.
