Bygningsfysiske utfordringer i forbindelse med kalde garasjelegg

Building physics in cold garage facilities

Emil Pettersen og Bjørn Anders Pettersen

Masteroppgave i Integriert bygningsteknologi, mai.2019

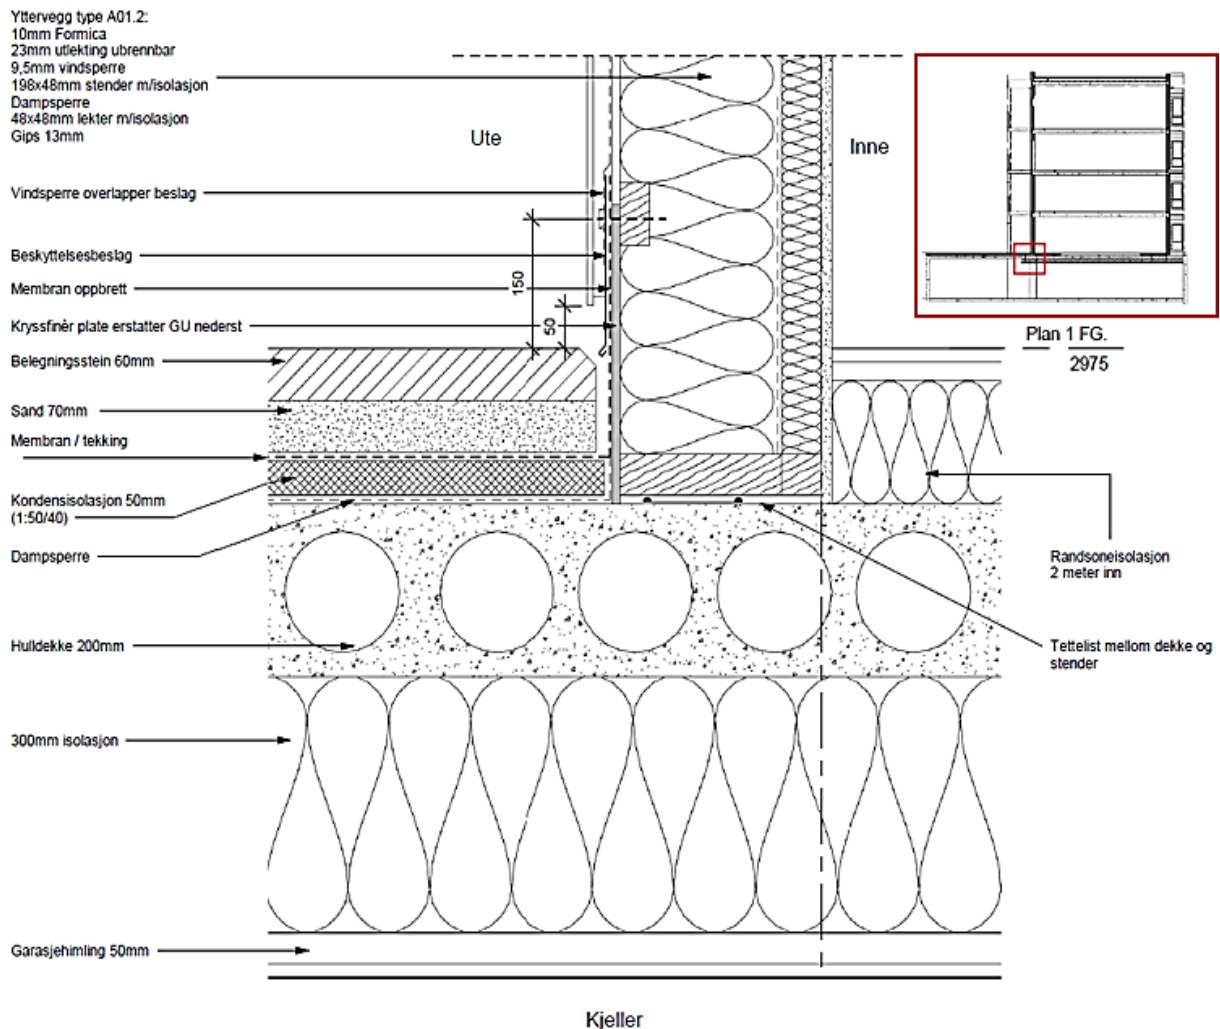
Huldekket strekker seg kontinuerlig fra leiligheten og ut i friluft uten noen form for kuldebrobrytende isolasjon. For å minske effekten av kuldebroen er isolasjonen i garasjeanleggets tak trukket 760 mm utenfor leiligheten som befinner seg over, i tillegg til den nevnte randsonenisolasjonen som ligger mellom tilfarterne i første etasje. Ute i friluft er betongdekket isolert med 50 mm kondensisolasjon. Se figur 4.4 for detaljer.

Figur 4.4. Detaljtegning av overgangen mellom garasjeanlegget, leilighetene og utearealet i bakkant av bygget. Detaljens plassering i bygget er innfelt opp i høyre hjørne (Tegning: OG arkitekter)

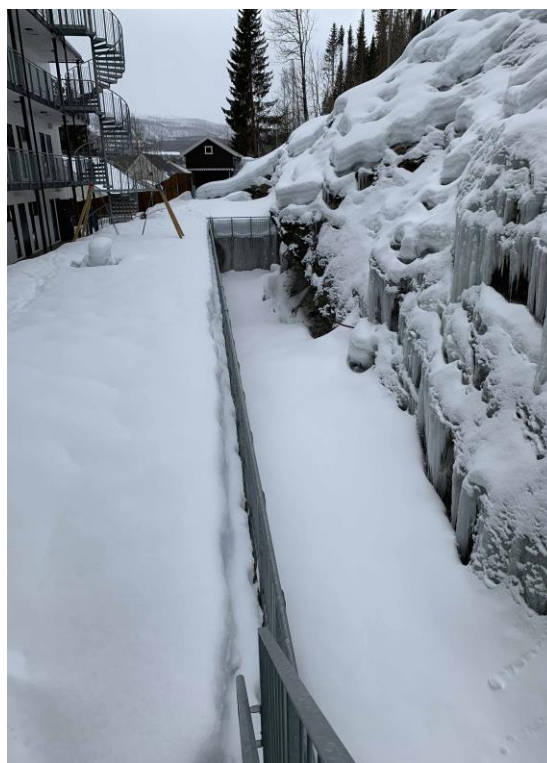
Figur 4.10. Viser baksiden av Øvreveien terrasse som vender mot fjellsiden. På bildet kan man se store mengder snø og is på fjellsiden. (Foto: Emil Pettersen)

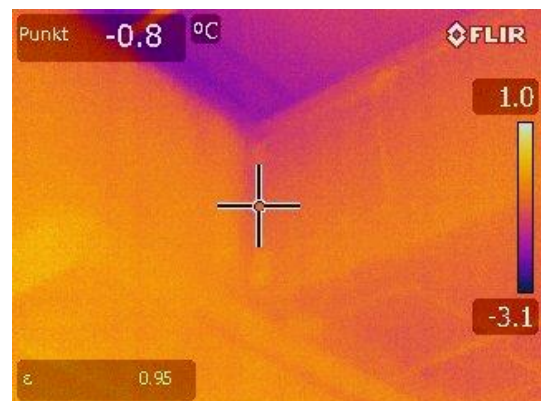
Figur 5.7. Termogram av måleområde B med 4,1 °C temperaturdifferanse (Foto: Emil Pettersen)

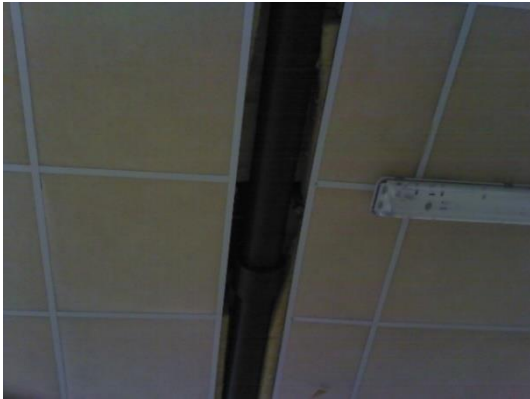
Figur 5.8. Fotografi av overvannsrør uten med manglende isolasjon (Foto: Emil Pettersen)

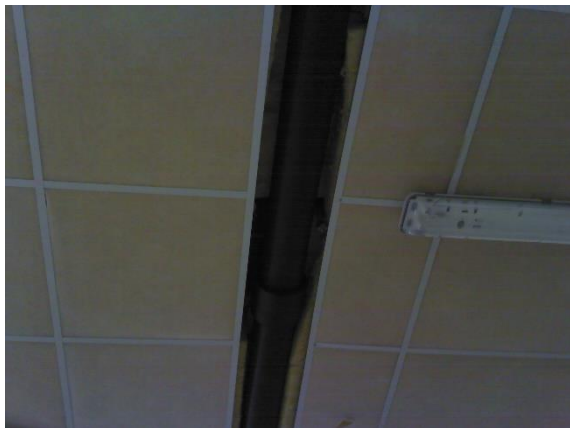
Figur 7.7. Fotografi av overvannsrør med manglende isolasjon omkring røret (Foto: Emil Pettersen)

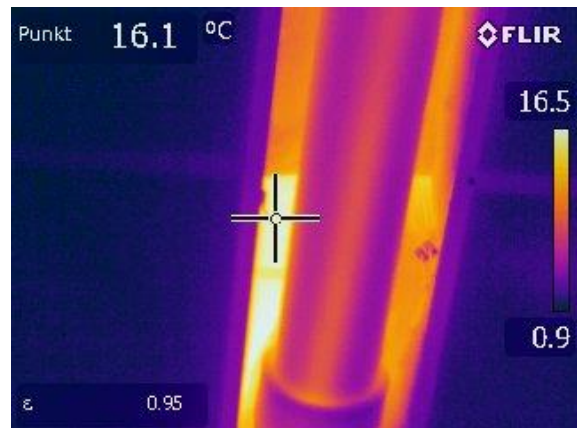
Figur 7.8. Termogram av overvannsrør med manglende isolasjon omkring røret. Avviket mellom hulldekkets overflate over røret og isolasjonens overflate er på 15,6°C (Foto: Emil Pettersen)

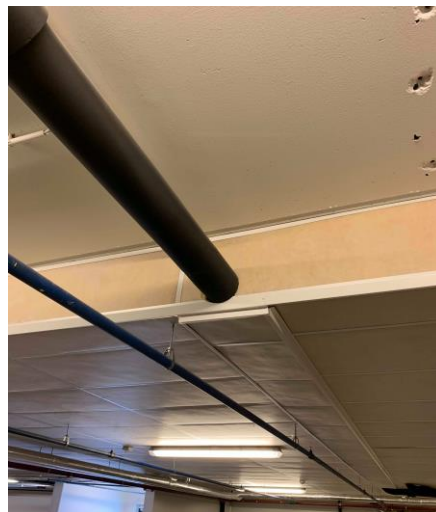
Figur 7.9. Løsning for overvannsrør som ligger under planlagt himlingshøyde (Foto: Emil Pettersen)

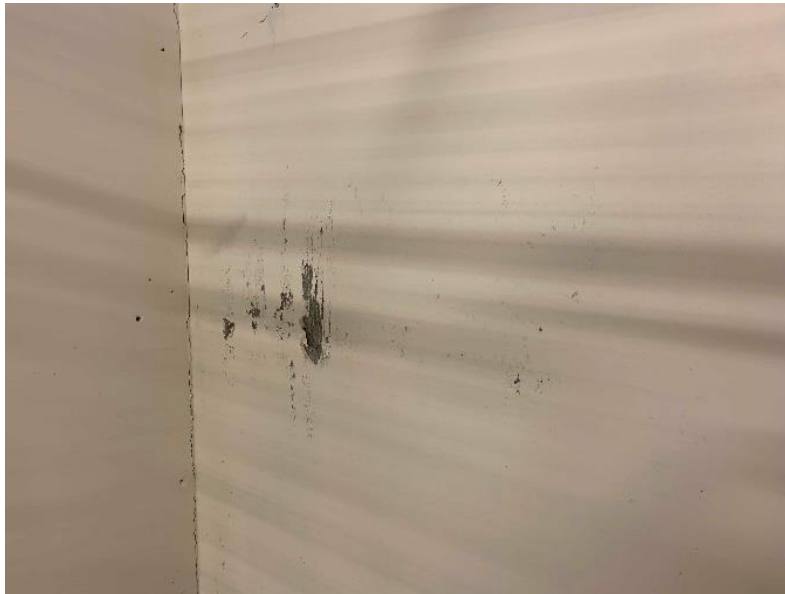
Figur 7.22. Viser maling som har flakket av betongveggen inne i bod nr. en (Foto: Emil Pettersen)

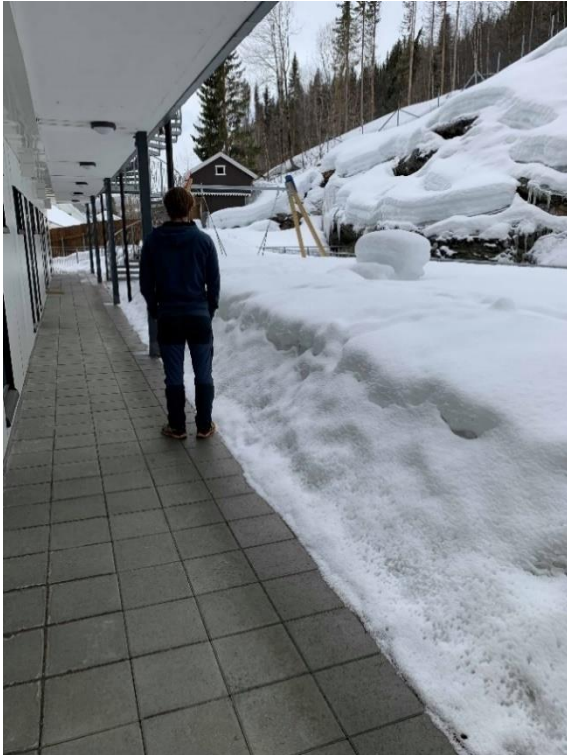
Figur 7.24. Mengden snø som blir lagret opp på terrassen. Under snøen ligger terrassebord og drenering med lokalt fall mot sluk (Foto: Emil Pettersen).
