Byggetekniske løsninger for kalde og arktiske strøk

Hvordan utbedre et eldre bygg slik at det blir mer energieffektivt og motstandsdyktig mot klimapåkjenning?

Masteroppgave i Integriert Bygningsteknologi, Mai 2019

Case: Beisfjordveien 88-90

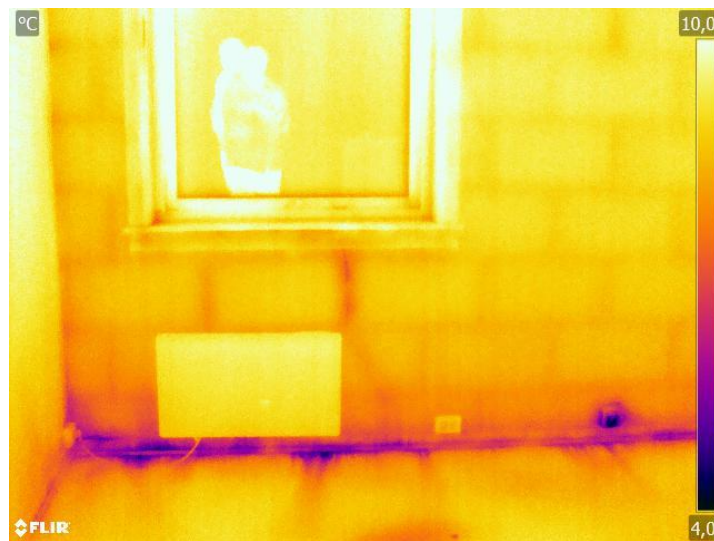
Figur 6 Gavlvegg i stue

Figur 6 viser omtrent midt på gavlvegg. Soverom 1 er til venstre. Det kommer tydelig fram at det er store luftlekkasjer gjennom overgang mellom gulv og vegg. Dette kjennetegnes ved at flatene er nedkjølt med «reduserende» effekt, slik at det ser ut som såkalte «fingre» (Sintef, 2014). Områder rundt panelovn tyder på å ha størst infiltrasjon av uteluft. Bilde 1372 og 1374 i vedlegg viser mer detaljer rundt luftlekkasjene, der 1372 viser laveste temperatur i lekkasjeområdene, og 1374 er et nærbilde av lekkasje nærmest soverom 1.

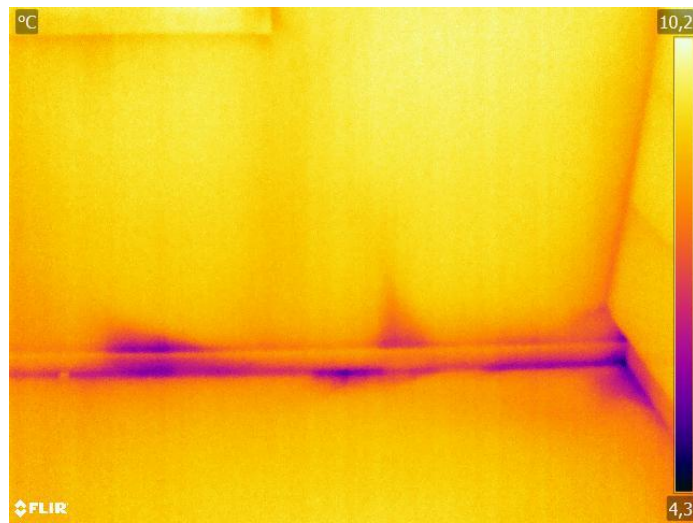
Figur 9 Langvegg på kjøkken

Figur 9 viser langvegg mot vest på kjøkken. Fingre i overgang mellom gulv og vegg viser luftinfiltrasjon. Hjørne under kjøkkenskap er kaldeste punkt i bildet, noe som vises ved den mørke fargen. Dette kommer enda tydeligere fram i bilde 1410 i vedlegg. Figur 10 viser vegg mot trapperom. Skapet er det samme som på Figur 9. Luftlekkasje vises i overgang mellom gulv og vegg i tillegg til fra bak skap. Basert på retningen finger går tyder det på at luftinntrengninger fra langvegg går bak skap og vises her. Lekkasje kan imidlertid også være fra overgang mellom gulv og vegg mot trapperom bak skap. Figur 11 viser vindu på kjøkken. Vinduskarm rundt hele vinduet bærer preg av at det slipper varme gjennom. Tyder på dårlig arbeid ved montering. Dette argumentet forsterkes da kjøkken er nylig oppusset, og dette vinduet er det eneste som har blitt skiftet siden 90-tallet, men fortsatt har størst varmetap av vinduene i leiligheta. Til høyre for vinduet er det et mørkere område på vegg. Dette kan trolig komme av inntrengning av luft på grunn av dårlig tetting ved skifting av vindu.

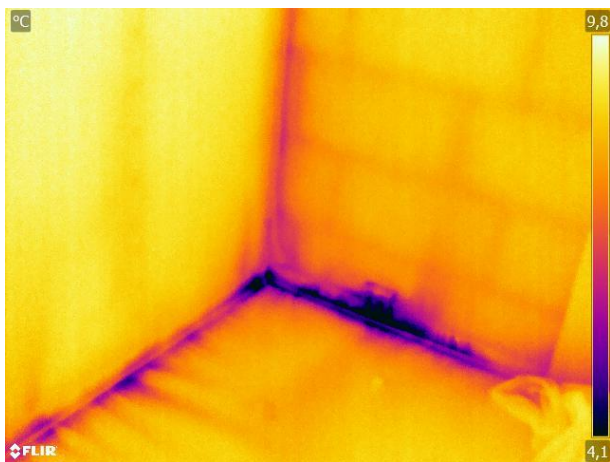
Figur 12 Hjørne mellom gavlvegg og langveg på soverom

Figur 12 viser hjørne mellom gavlvegg og langvegg i østlig retning. Begge veggene er preget av store lekkasjer i overgang mellom vegg og gulv. Lekkasje ser ut til å være størst i hjørne og område rundt stikkontakt på gavlvegg. Bilde 1360 i vedlegg bygger opp rundt denne påstanden.

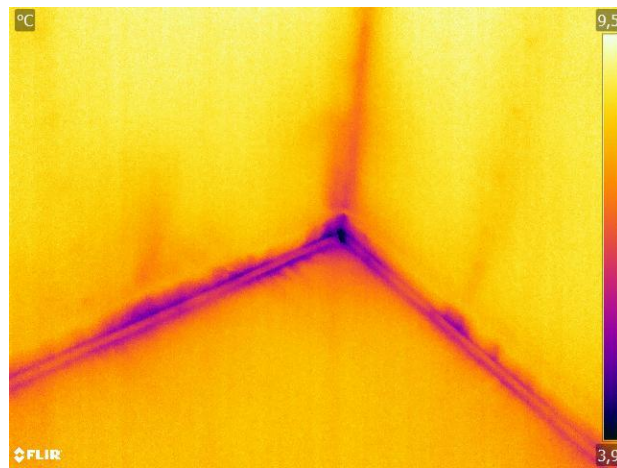
Figur 13 Hjørne mellom langvegg og annet soverom

Figur 13 viser hjørne mellom langvegg mot øst og soverom. Overgang mellom langvegg og gulv har luftlekkasjer. Figur 14 viser hjørne mellom langvegg og vegg mot trapperom, og viser tilsvarende luftlekkasjer. Figur 15 viser luftlekkasjer i overgang mellom tak og vegg. Figur 16 viser skader i vindu. De mørke stripene kan indikere fuktskader. Det an kanskje også indikere luftgjennomgang på grunn av ledning som går «gjennom vindu»?

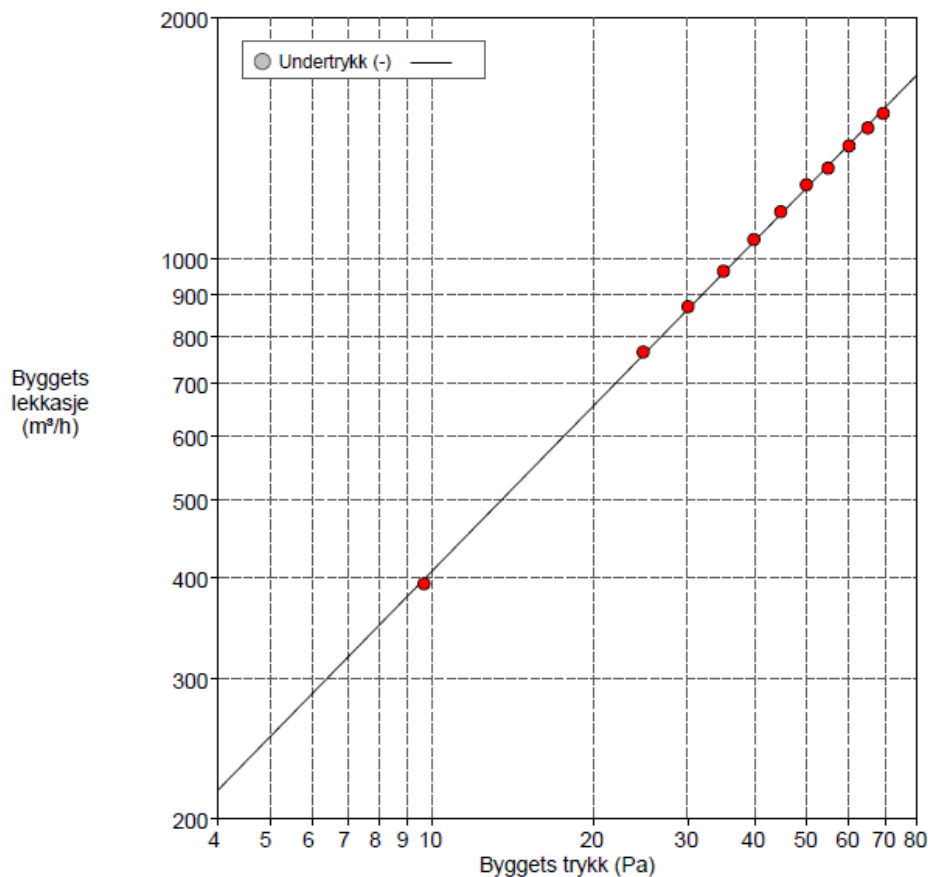
Figur 17 Resultat av trykktest

Som grafen viser, ble det ved et undertrykk på 50 pascal målt lekkasje på 1226 m³/h. Ved et romvolum på 179,75 m³, tilsvarer dette 6,82 luftskifter per time. Denne verdien er langt over maksimumskrav, og var også høyere enn forventet. Forventningene var basert på antatt luftskifteverdi ved dagens situasjon i SIMIEN, som var valgt til å være 5 luftskifter per time. Som nevnt under feilkilder under metode kan den høye verdien, i hvert fall til dels, komme av at tettingen ikke var tilstrekkelig god. Når det er sagt, kommer det fram i bildene fra termografering at det er betydelige luftlekkasjer i alle rom i leiligheten. Områder som spesielt kan trekkes fram er soverom mot gavlvegg, der hjørne mellom langvegg og gavlvegg hadde store lekkasjer, og gavlvegg i stue.
