NINA Rapport 575

Økologiske konsekvenser av restaurering av elveforbygninger og avsnørte meandre ved Bones, Salangselva.

Sluttrapport 2003-2009

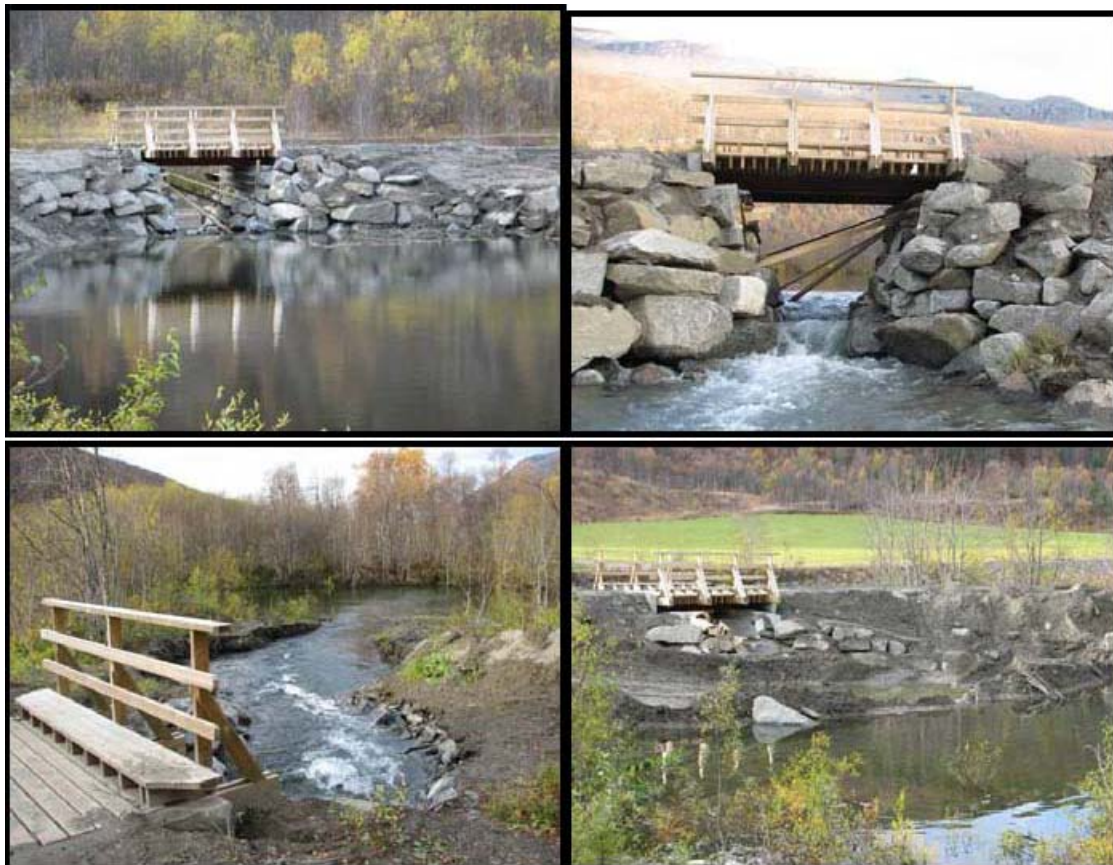
Figur 3.3. Bildene viser åpningene i nedre (øverste to bilder) og øvre (nede til høyre) deler av Storørameanderen i 2007, samt innløpet til Budalsfaret som drenerer inn i øvre del av Storørameanderen (nede til venstre). Foto: A. Rikardsen

I 2005 utarbeidet NVE en detaljert plan for å gjennomføre restaureringstiltak på elveforbygningene ved Bones (NVE 2005). I 2006 startet restaureringen av Storøra og restaureringen i området (mudring), mens Budalsfaret og innløp og utløp av Storøra ble åpnet i løpet av sensommeren/høsten 2007 (Figur 3.1, 3.2 og 3.3).

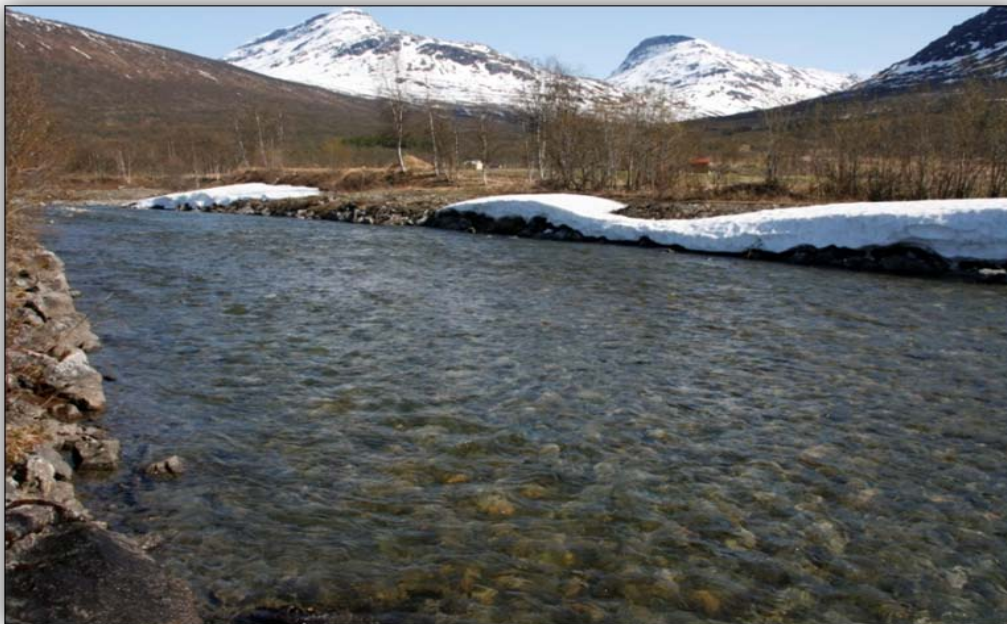
Figur 4.2.2. Stasjon for innsamling av bunndyr i Budalselva like ved vanninntaket til Budalsfaret. Foto: Geir Dahl-Hansen.

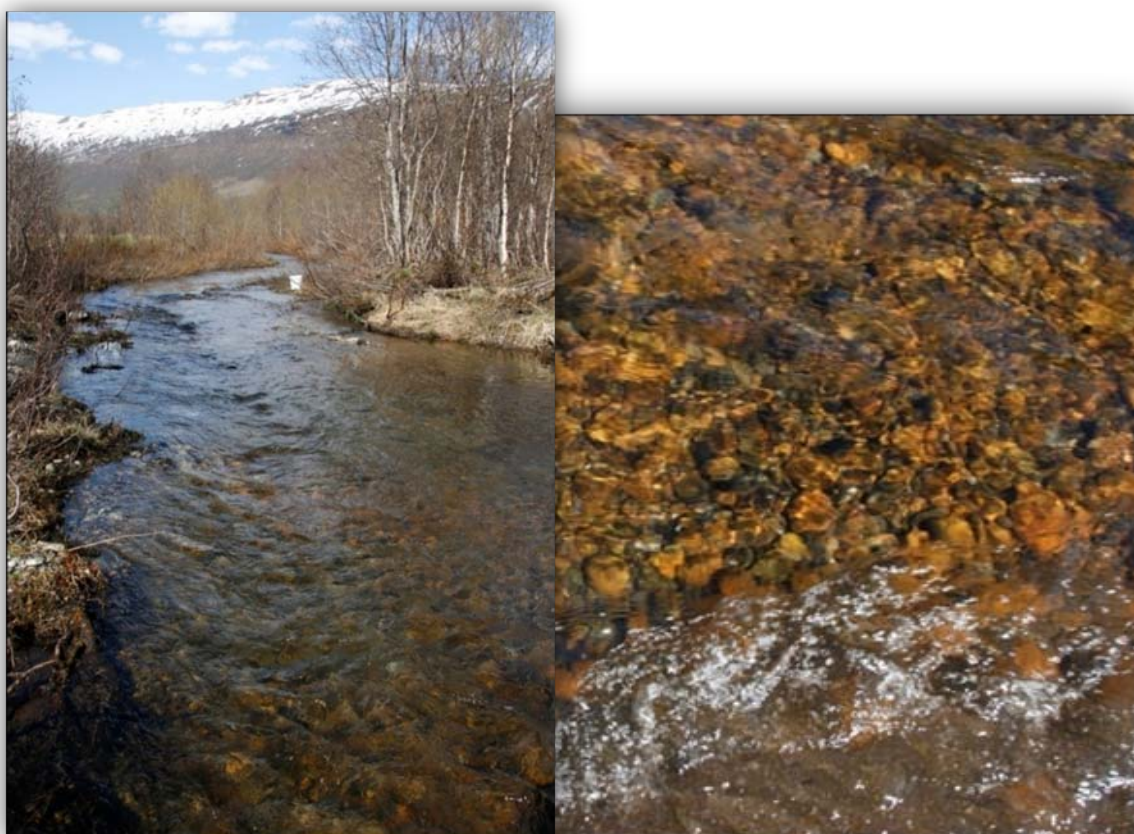
Figur 4.2.3. Budalsfaret ved stasjon 3, med substrattype. Foto: Geir Dahl-Hansen.

Stasjon 3 hadde den grovste grusen i bunnsstratet av de 3 stasjonene i Budalsfaret. Antallet arter var lavere enn på stasjon 2, men det var flere individer av hver art (Tabell 5.2.2). Også her dominerte fjærmygglarvene og det ble funnet mange småstankelbeinlarver. De mellomstore artene av steinflue (*Nemoura*, *Leuctra*, *Isoperla*) var godt representert. Det ble også funnet en del individer av den store døgnfluellarven *Ephemerella aurivilli*. Disse larvene var dekket av rustred siltsand. Den økologiske tilstanden på denne stasjonen betegnes som god etter ASPT-indexen (Tabell 5.2.1 og 5.2.3). Resultatet kan være noe misvisende da det var mange arter til stede, men flere av disse var representert med få individer.

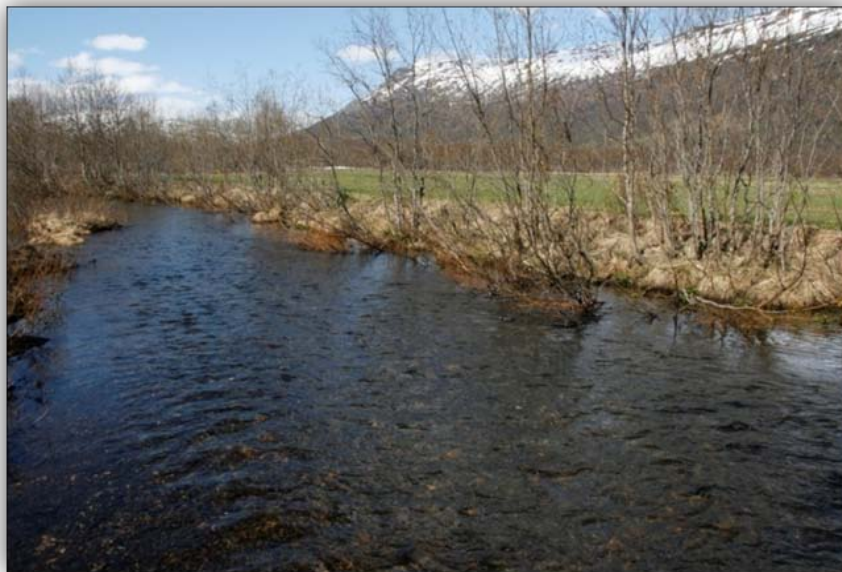
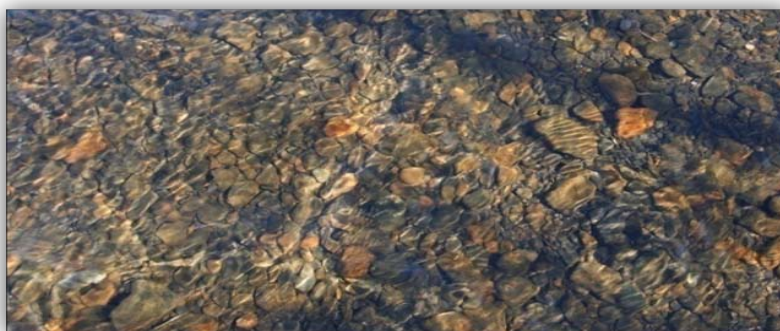
Figur 4.2.4. Budalsfaret ved stasjon 2, med substrattype. Foto: Geir Dahl-Hansen.

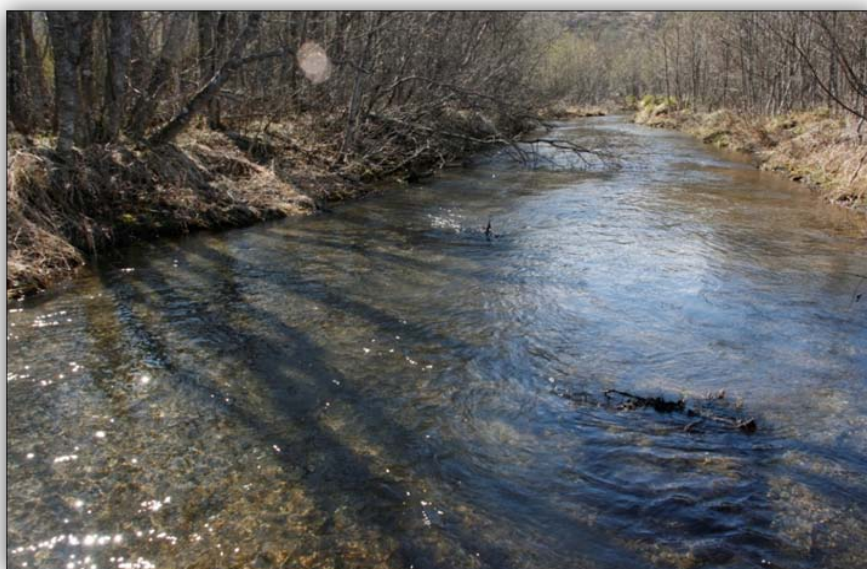
Figur 4.2.5. Budalsfaret ved stasjon 1. Foto: Geir Dahl-Hansen.

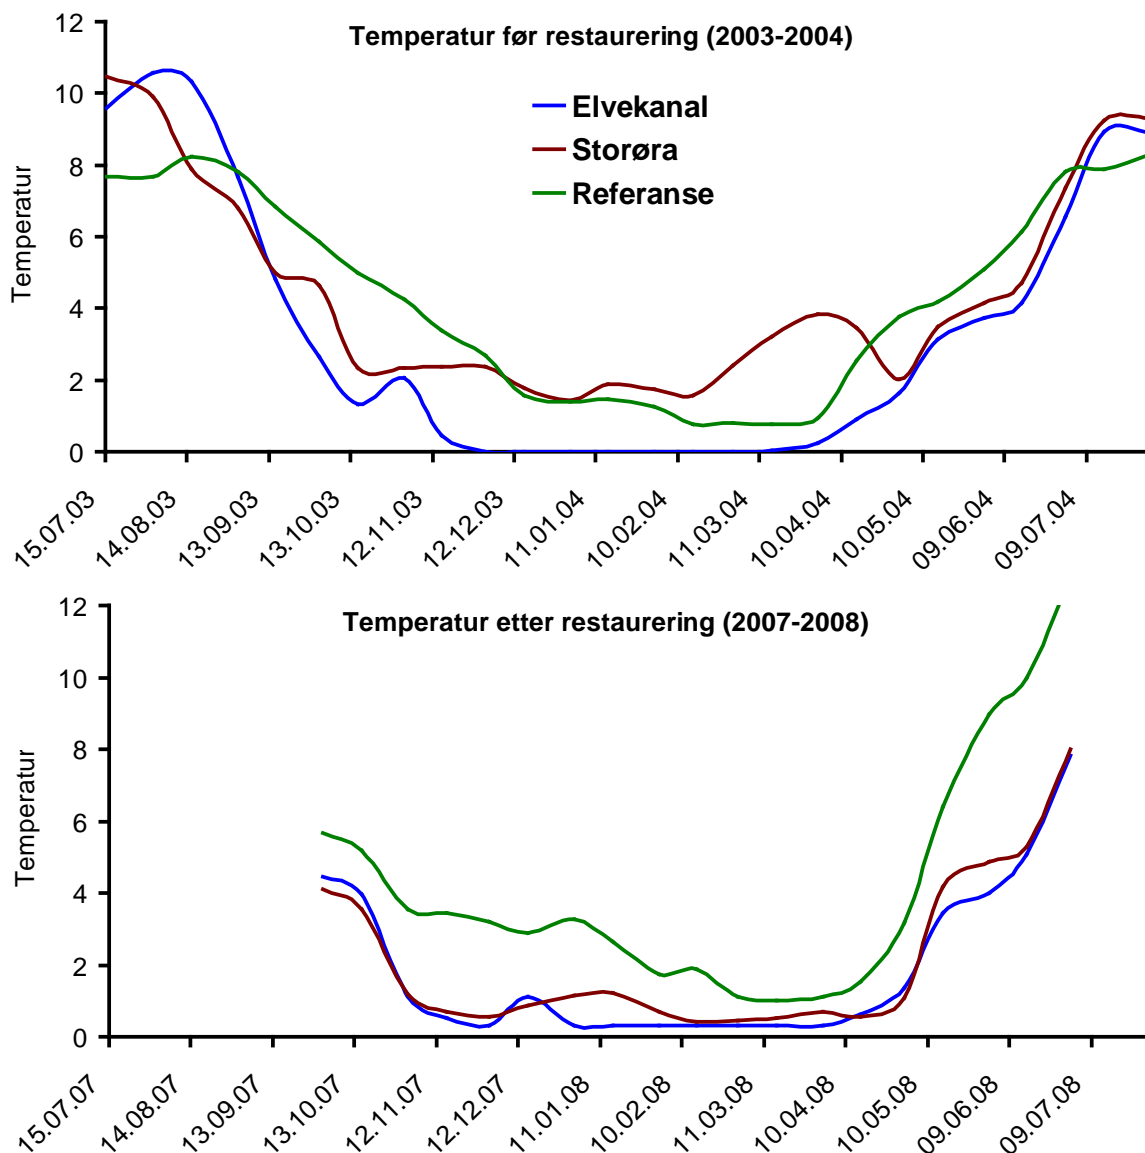
Figur 5.1.5. Temperatur i elvekanal (rød), Storørameanderen (blå) og referansemeander (grønn, uten innstrøm fra elvekanal) i perioden før (2003-2004) og etter (2007-2008) restaurering av Storørameanderen.

Det er gjennomført kontinuerlige temperaturmålinger gjennom hele året siden 2003 i flere områder (elvekanal, Storøra og flere andre avsnørte meandere). Temperaturen kan brukes som et indirekte mål på vanngjennomstrømming gjennom året fra elvekanalen og inn i de tidligere elveleiene. Disse målingene ble konsentrert hovedsakelig rundt elvekanalen, Storørameanderen og referansemeanderen Brandvollengen (ikke gjenåpnet). Før restaureringen tyder resultatene på at Storørameanderen hadde generelt høyere temperatur enn elvekanalen gjennom det meste av året og at denne tilsvarte mer temperaturen som ble målt i referansemeanderen (Figur 5.1.5). Dette skyldtes at Storørameanderen (før restaureringen) og referansemeanderen hadde lite tilsig fra elvekanalen og at det meste av vannet kom fra andre kilder. Etter restaureringen i 2007 lå temperaturen på nivå med det som ble målt i elvekanalen gjennom året og avvek dermed fra temperaturen målt i referansemeanderen (ikke restaurert). Årsaken til dette er at hovedtilsiget til Storørameanderen nå kommer fra Budalsfaret som drenerer vann fra elvekanalen inn i øvre del av denne meanderen. Imidlertid er temperaturen fortsatt høyere i perioder med lav vannstand om sommeren, noe som tyder på at tilsiget til elvekanalen i slike perioder er minimalt. Høy temperatur i meanderbuene om vinteren kan virke negativt på fisk. Dette skyldes at fisk om vinteren har et "negativt energibudsjett" og dermed ofte taper noe vekt på grunn av lav næringstilgang. Det er da en fordel med lav vanntemperatur slik at stoffskiftet til fisken blir redusert. I tillegg vil høy temperatur kunne øke forråtnelsesprosesser i bunnsedimentet, noe som kan med-

føre oksygenfattig vann i meanderbuer med lite vann gjennomstrømming om vinteren.

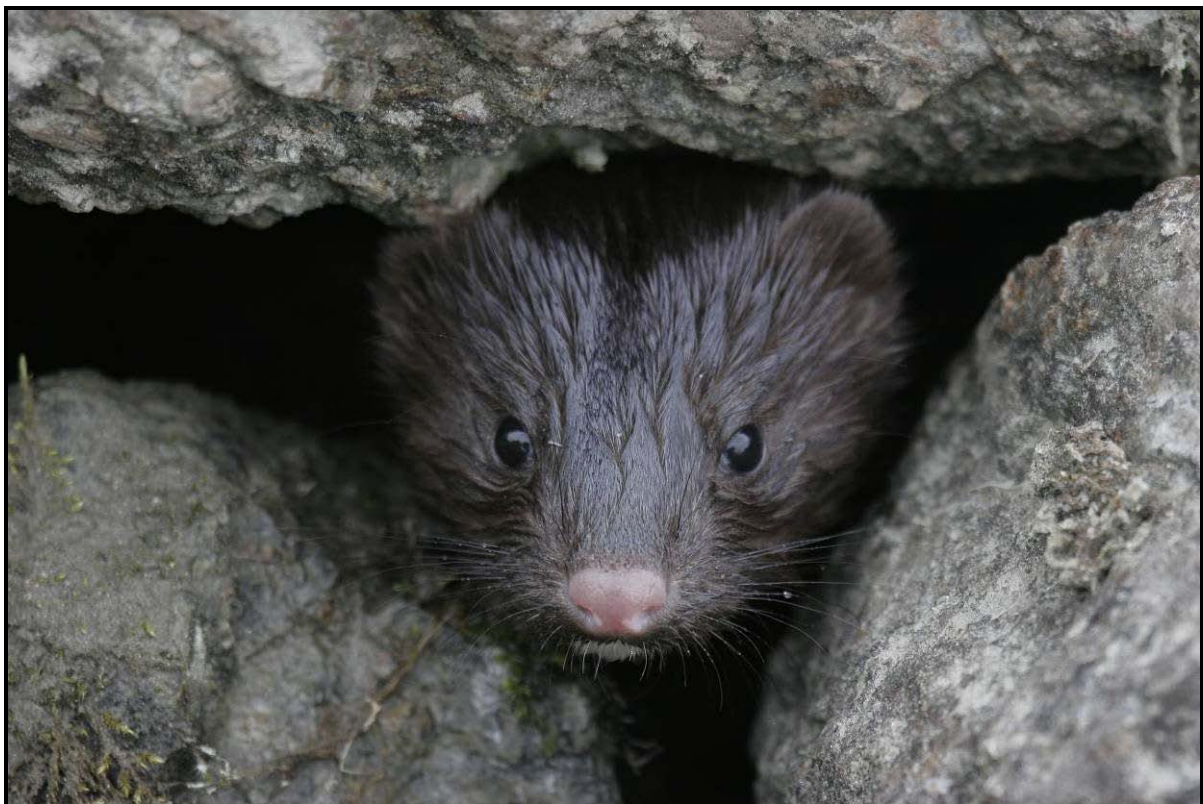
Figur 5.3.3. Villminken yngler flere steder i elveforbygningene på Bones. Steinfyllingene som utgjør forbygningene er utmerkede skjule- og ynglesteder for arten. Foto: Karl-Birger Strann ©
