Stornaust og båtverksted fra middelalder

Forskningsutgravning i 2021 på Nergården, Bjarkøy, Harstad k.

Tromsura Kulturhistorie nr. 64 2022

Kulturminnetype: nausttuft og båtverksted

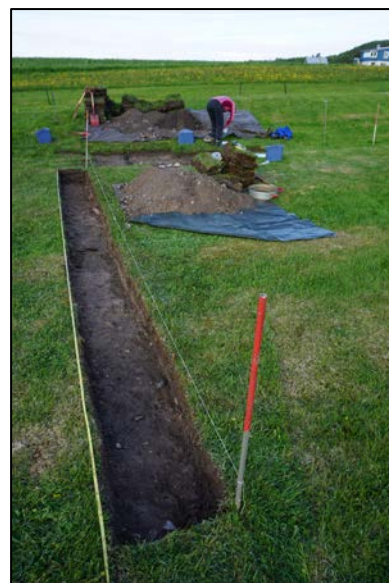
Figur 7 (venstre). Utsikt over sjakt 6 fra østenden som viser steinpakning med trekull lengst fremme (mot V). Gule pinner markerer båtsaum. Foto: Stephen Wickler, UM.

markere vestlig avgrensning av verkstedsområdet i første bruksfase hvor en steinpakning ble brukt som arbeidsflate / gulv i sjakt 3 og rute 1 (Figur 7). Det er få stein og veldig lite trekull vest for steinpakningen, med unntak av en renne i midten av sjakta hvor sjakt 4 ble gravd i 2019 (Figur 8). Renne er ca. 25 cm bred med steinpakning og kullstriper langs kantene (Figur 9). En ca. 40 cm bred linse med konsentrasjon av trekull i bunnen av renna er tydelig i sørlig sjaktprofil. En trekullprøve fra bunnen av renna ble datert til 1224-1271 e.Kr. Laget i renneområde tilsvarer lag 2B i sjakt 4 fra 2019. Georadarundersøkelsen har dokumentert renna som en svak, grøftlignende anomali som er tydeligst i sør og måler her opptil 1,2 m i bredden, mens i nord vises den noe svakere og er ca. 0,4-0,6 m bred. Renna kan være minst 12 m lang, muligens opptil 18 m, og er tolket som kjølrenna (Kristiansen og Nau 2021:17).

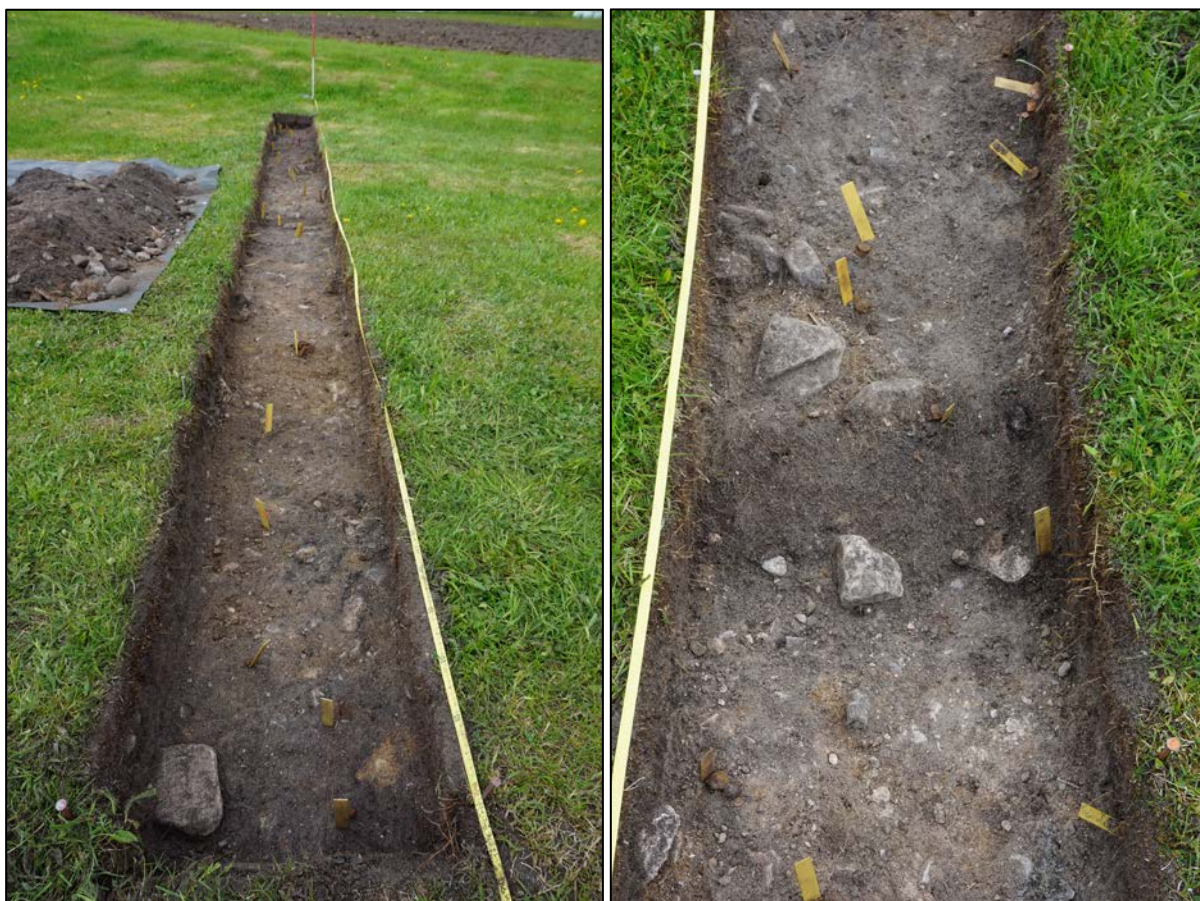
Figur 8 (høyre). Toppen av kjølrenna i midten av sjakt 6 sett mot V. Foto: Stephen Wickler, UM

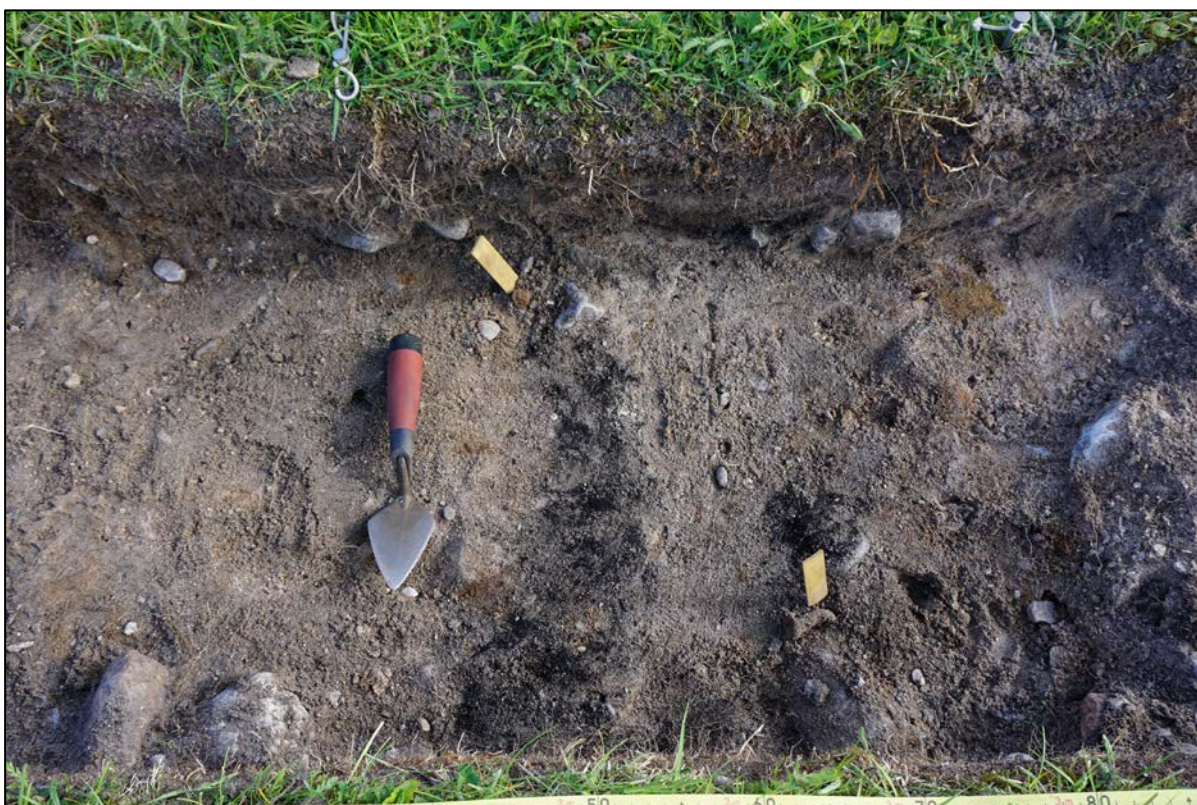
Figur 9. Trekullstriper i bunnen av kjølrenna i sjakt 6 sett mot S. Foto: Stephen Wickler, UM

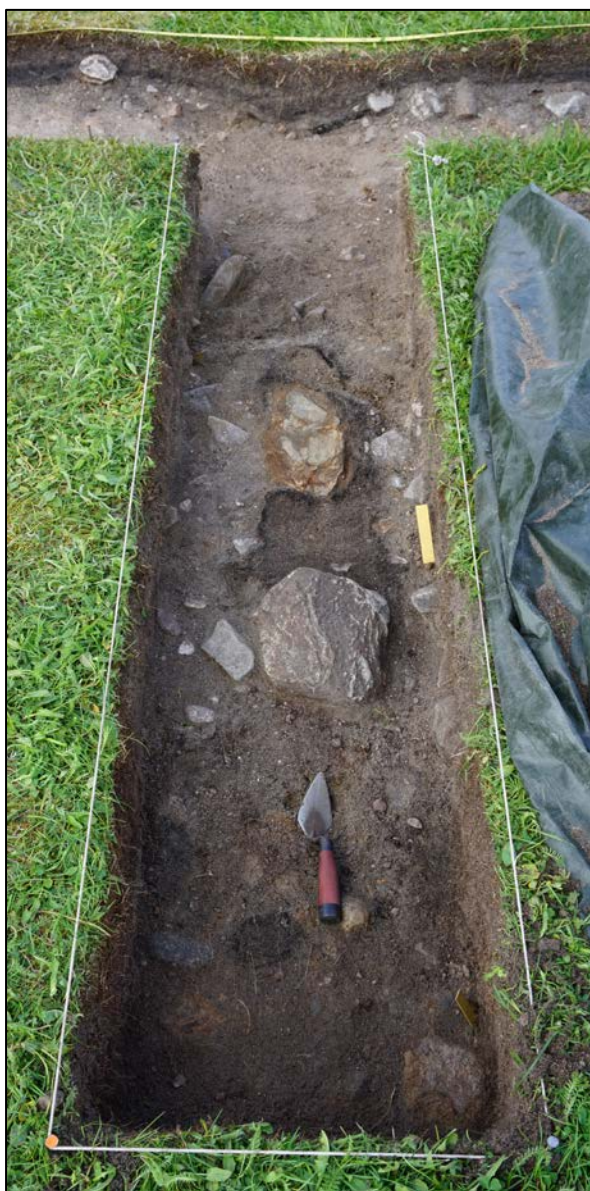
Figur 11 (venstre). Utsikt over sjakt 7 som viser steinheller og trekullkonsentrasjon i midten (mot N).
Foto: Stephen Wickler, UM

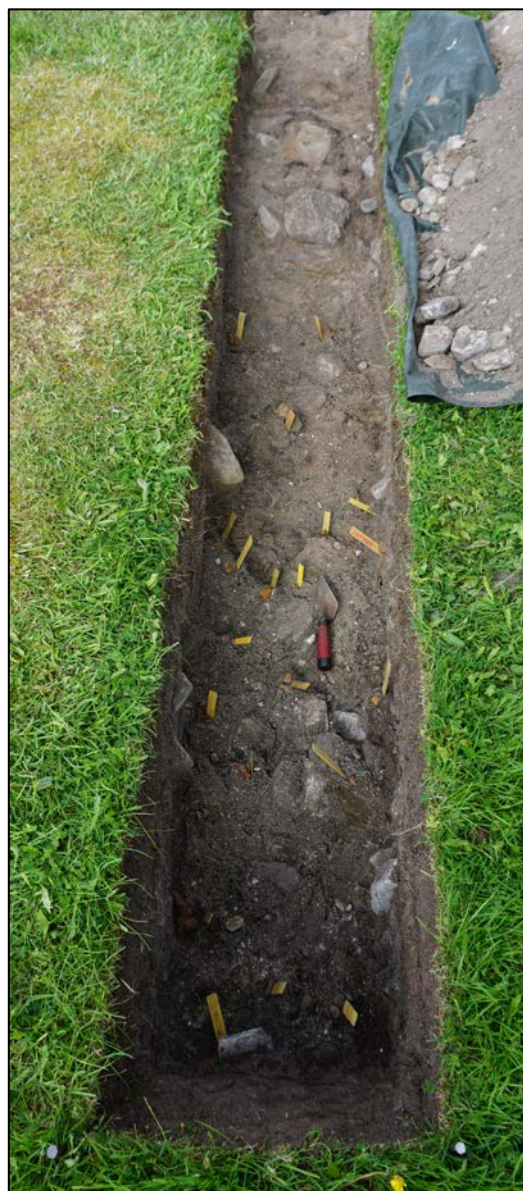
Figur 12 (høyre). Utsikt over sjakt 7 som viser båtsaumkonsentrasjon (gule pinner) i bunnen av lag 4
(mot N). Foto: Stephen Wickler, UM

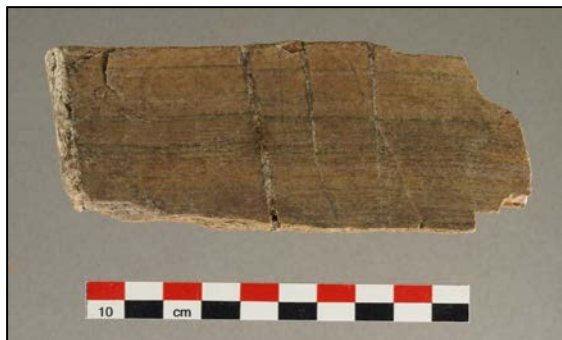
Figur 13 (venstre). Mulig brynestein fra steinpakning område i sjakt 6 (Ts. 16067.74). Foto: Stephen Wickler, UM. Figur 14 (høyre). Båtsaumroer fra sjakt 6 (Ts. 16067.21 og 2). Foto: Stephen Wickler, UM

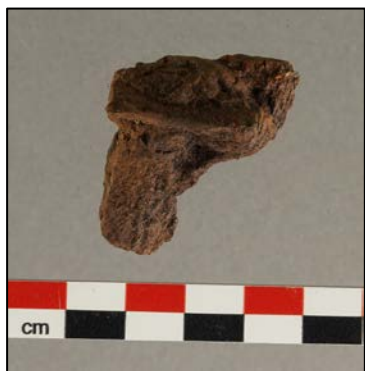
Figur 15 (venstre). Båtsaumroe festet til skaft (Ts. 16067.35). Foto: Stephen Wickler, UM. Figur 16 (høyre) Små og mellomstore båtsaumhoder fra sjakt 6 og 7 (V-H: Ts. 16067.31, .16, .43, .55) Foto: Stephen Wickler, UM

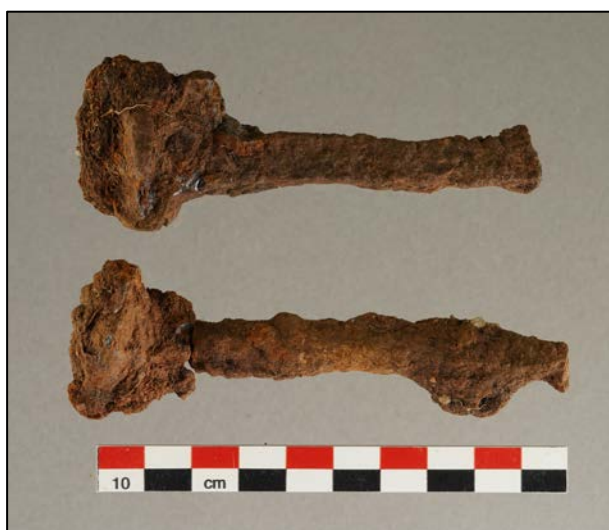
Figur 17. Kraftige båtnagler fra sjakt 6 (Ts. 16067.27 og .49). Foto: Stephen Wickler, UM

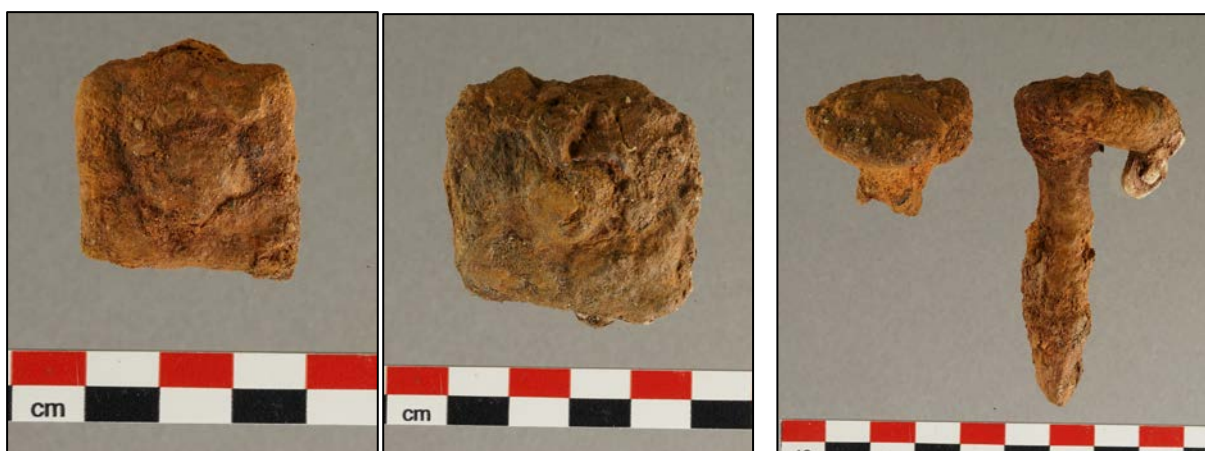
Figur 18. Roer fra kraftige båtsaum i sjakt 7 (Ts. 16067.54 og .56). Foto: Stephen Wickler, UM

Figur 19 (lengst til høyre). Store båtnagler fra sjakt 7 (Ts. 16067.58 og .70). Foto: Stephen Wickler, UM

I sjakt 7 ble det funnet til sammen 31 båtsaumdelar. I likhet med sjakt 6, ble ingen komplette båtsaum med både hode, skaft og roe funnet. Med unntak av to båtsaum funnet ved steinhellene i nord, er båtsaumdelar begrenset til den sørligste 1,5 m av sjakta. Konsentrasjonen av båtsaum i denne delen av sjakta gjenspeilet aktivitet / bruk som er annerledes enn lenger nord hvor steinhellene og trekullkonsentrasjonen rundt dem er tolket som en fortsettelse av renna avdekket i sjakt 6. Selv om det er flere mindre steinsamlinger her, er det ingen spor etter kjøllrenne i sørlig delen av sjakta. I likhet med sjakt 6, er båtsaumkonsentrasjonen tolket som tilhørende båtrepasjoner knyttet til nauset (tuft 2) i høymiddelalder. Båtsaumdelene består av hoder (10 stk.), hoder med skaft (5 stk.), skaftfragmenter (10 stk.) og roer (6 stk.) (Figur 18). Selv om det er både mellomstore og mindre nagler i sjakt 7, er andelen av kraftige nagler (minst 5 stk.) større enn i sjakt 6 (Figur 19). Tettheten av båtsaum er også dobbelt så høy som i sjakt 6 med 38 deler per m². Det er mulig at spor etter omklinking ble mer konsentrert rundt kjøllrenna hvor båtene var trukket opp til reparasjon.

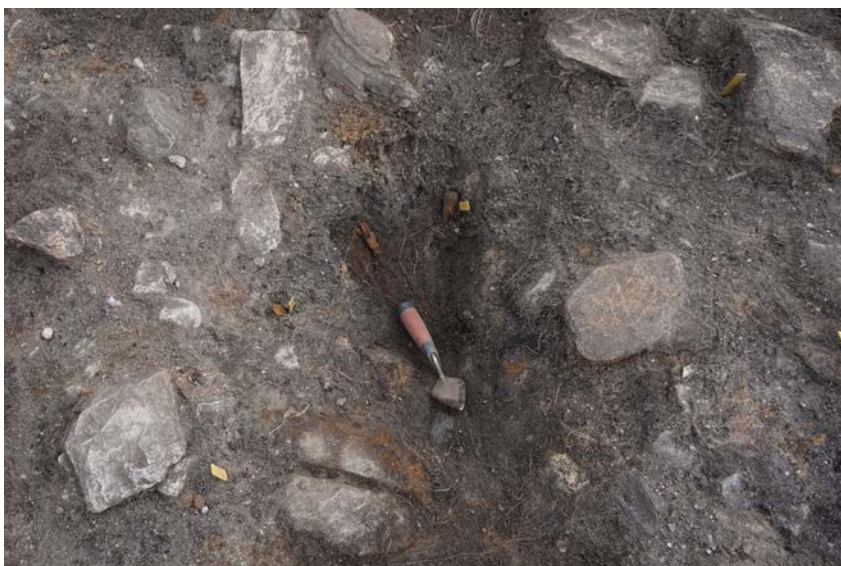
Figur 22. Forsenking på toppen av stolpehull 1 i rute 2 (mot S). Foto: Stephen Wickler, UM

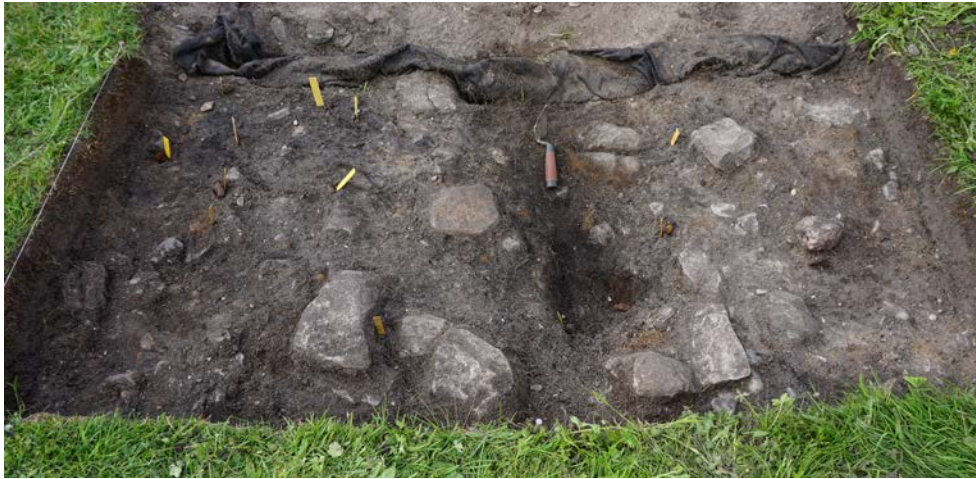
Figur 23. Bunnen av lag 1 i rute 2 (mot N). Foto: Stephen Wickler, UM

Lag 1 (4-10 cm): I vestlig del av ruta var det svart kompakt jord, ispedd trekull og noe småstein. I østlig del mer mørk brun torvholdig jord ispedd trekull med funn av et større jernredskap og flere skår av nyere tids keramikk knyttet til moderne forstyrrelser. En del båtsaum kom frem i lag 1 vest for stolpehullet ovenfor en steinpakning avdekket i lag 2. En svak helning rundt stolpehull- forsenkningen med flere større steiner ble avdekket i overgangen fra lag 1 til lag 2 (Figur 23).

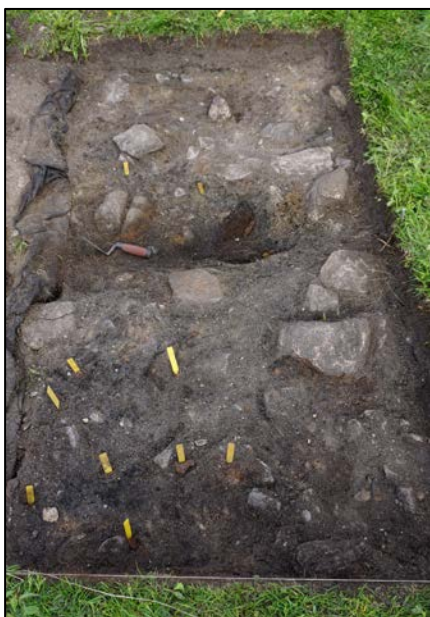
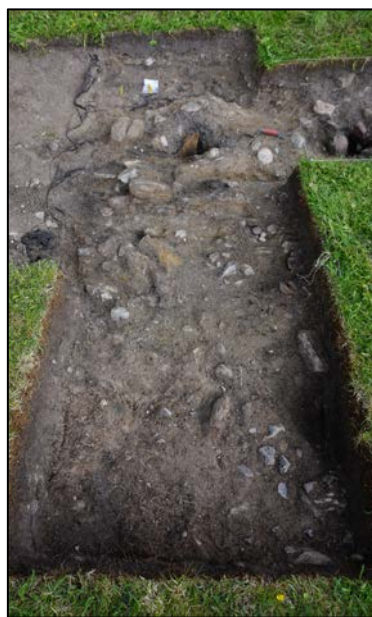
Figur 24 (venstre). Rute 2-oversikt i lag 2 (mot Ø). Figur 25 (høyre). Bunnlag i rute 2 (mot Ø). Foto:

Lag 2 (5-10 cm): Lys grå porøst sandholdig jord med en del småstein. Steiner opptil ca. 20 cm i diameter ble avdekket i en sirkel rundt stolpehullet som delvis omfatter steinskoing. Avstand fra ytterkanten av stolpehullet i rute 2 til stolpehullet i rute 1 er ca. 55 cm. Stolpehullet i rute 2 ble designert som nr. 1, selv om det tilhører en N-S rekke som begynner med stolpen i rute 1. Lag 2 skråner ned i stolpehullforsenkningen hvor ytterkanten av en furustolpe ble synlig. Helningen rundt stolpehullet ble mer tydelig i lag 2 og ser ut til å markere kanten av fyllmassen i stolpehullet. Et svart sjikt med trekull rundt stolpehullet, og særlig vest for, ble synlig i nedre delen av lag 2 (Figur 24). Et betydelig antall båtsaumdelere ble avdekket i sjiktet vest for stolpehullet og en prøve fra en trekullkonsentrasjon ble datert til 1082-1129 e.Kr. En tett steinpakning i nedre del av lag 2 dekket rute 2 vest for stolpehullet. Dette er en fortsettelse av steinpakningen i rute 1 datert til 1040-1165 e.Kr., og bekrefter at lag 2 tilhører aktivitet fra hovedbruksfasen for verkstedet i tidlig middelalder. Det var veldig få funn øst for stolpehullet og ingen tydelig steinpakning. Dette tyder på vesentlig mindre verkstedsaktivitet i østlig retning mot langveggen i tuft 1 naust, noe som også ble lagt merke til i rute 1.

Lag 3 (5+ cm): Sterilt bunnlag av lys grå sand med småstein (Figur 25).

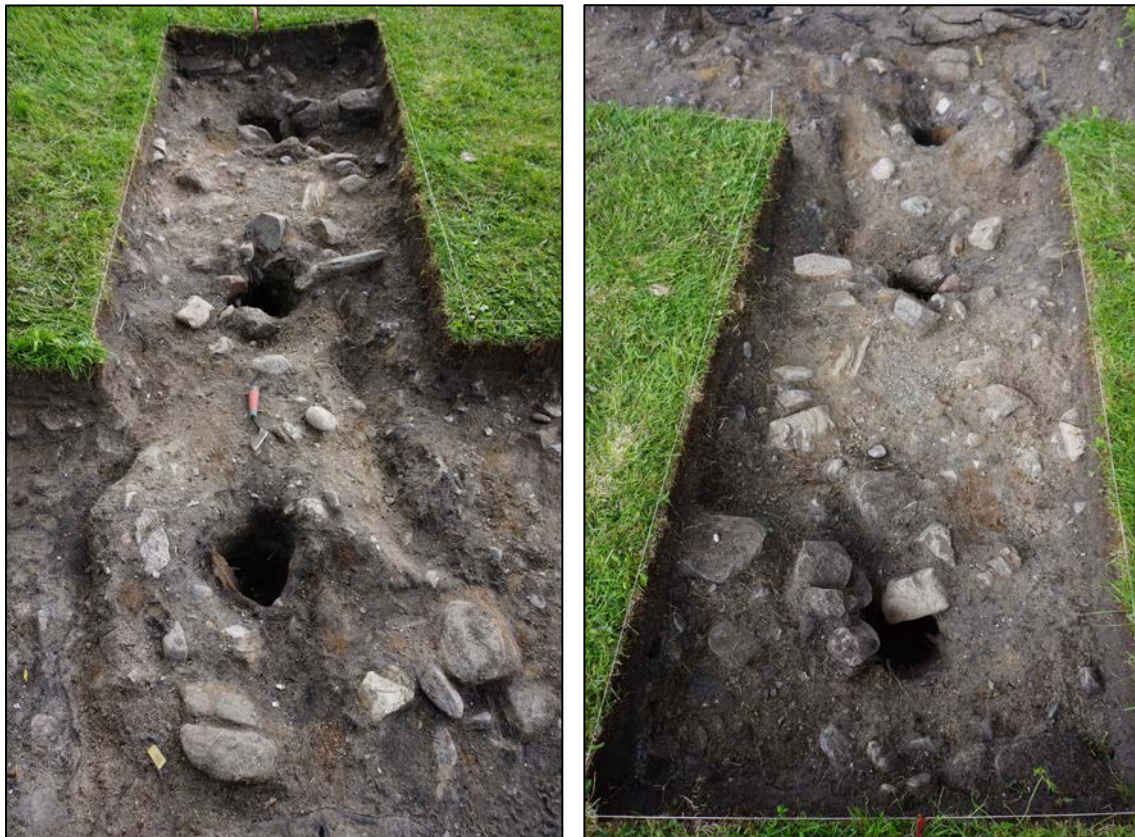
Figur 28. Utsikt over stolpehullsrekka i rute 2 og 3 på bunnen av lag 2 sett mot S (venstre) og N (høyre). Foto: Stephen Wickler, UM

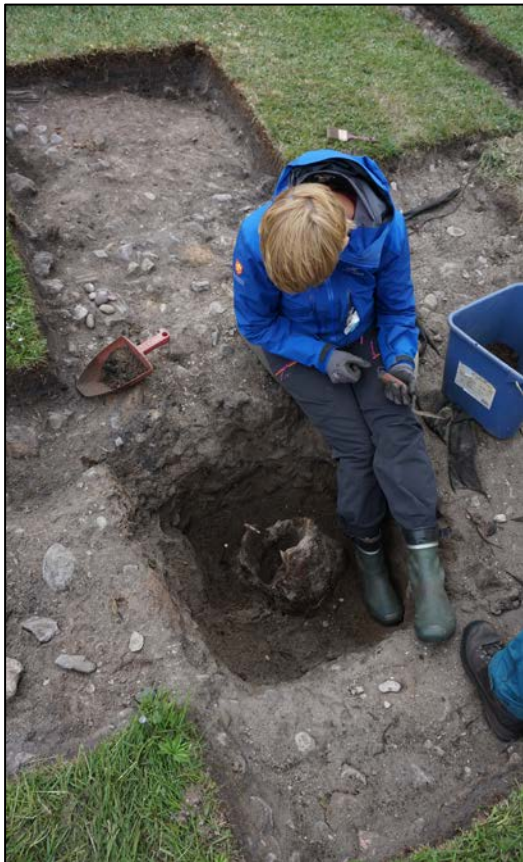
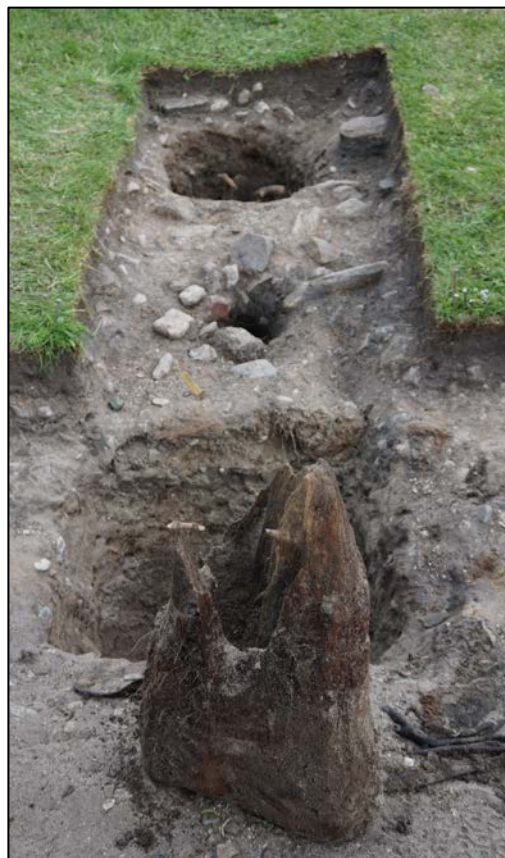
Figur 30. (venstre) Stolpe 1 i rute 2 under utgravning (mot V). (høyre) Stolpe 1 etter utgravning (mot S). Foto: Stephen Wickler, UM

Størrelse på både stolpehullene og stolpene er ganske likt. Stolpehull 1: 70 cm dyp, stolpe 38 cm maks. diameter x 58 cm høy (Figur 30a og b). Stolpehull 2: 45+ cm dyp, stolpe ca. 30 cm maks. diameter x 25+ cm høy (Figur 31). Stolpehull 3: 60 cm dyp, stolpe 35 cm maks. diameter x 48 cm høy (Figur 32a og b, Figur 33). Stolpene 1-3 er dårligere bevart enn stolpen i rute 1 med mye av

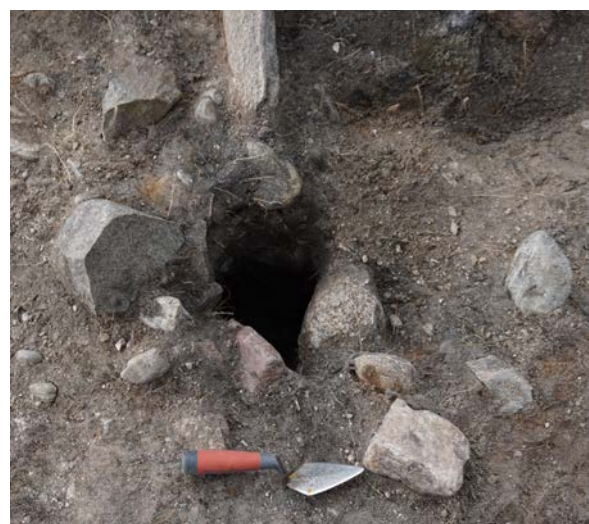
Figur 31. Nærbilde av steinskoing rundt stolpehull 2 i rute 3 (mot V). Foto: Stephen Wickler, UM

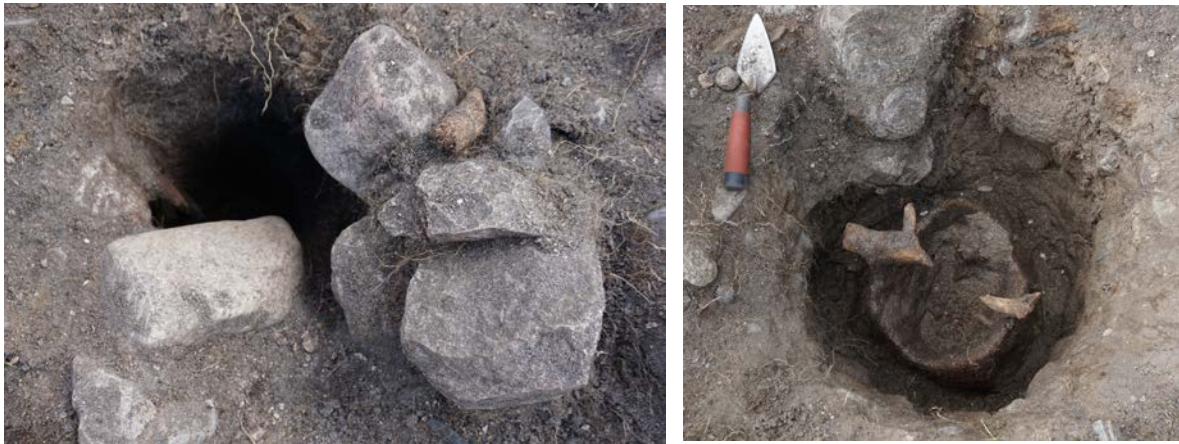
Figur 32. (venstre) Nærbilde av stolpe 3 i rute 3 med steinpakning og svartkvist fra stolpen (mot N); (høyre) Utgravning av stolpe 3 (mot N). Foto: Stephen Wickler, UM

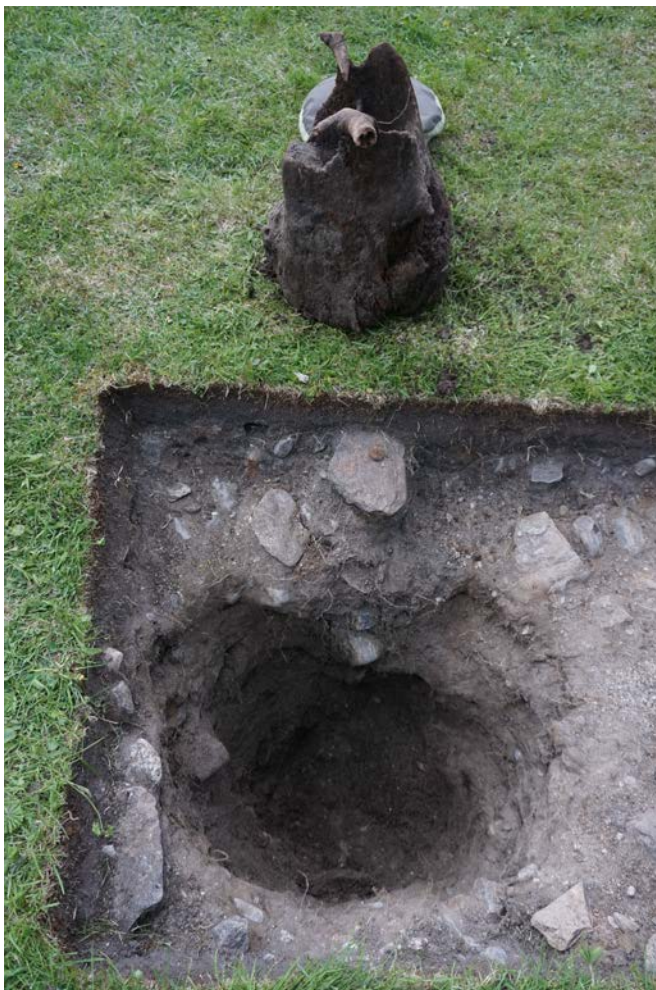
Figur 33. Stolpe 3 etter utgravning (mot V). Foto: Stephen Wickler, UM

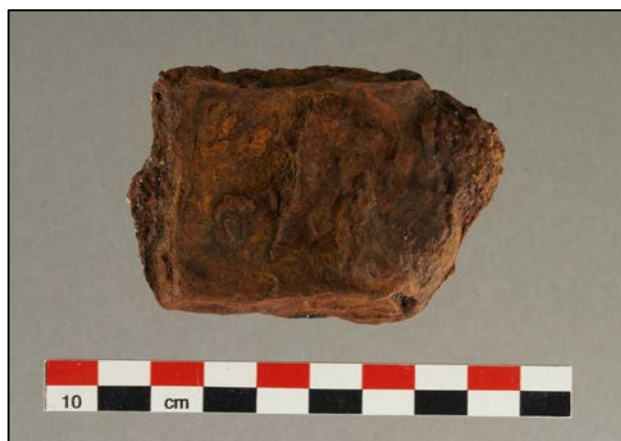
Figur 34. (venstre) Ildflintavslag fra lag 2 i rute 2 (Ts. 16067.186). Foto: Stephen Wickler, UM. Figur 35. (høyre) Jernplatefragment (innsiden) fra lag 1 i rute 3 (Ts. 16067.115). Foto: Stephen Wickler, UM

Andre gjenstandsfunn er begrenset til båtsaumdeler og noen få andre jerngjenstander. En 1,5 cm tykk 7 x 5 cm jernplatefragment som sannsynligvis tilhørte en større bruksgjenstand ble funnet i lag 1 av rute 3 i nærheten av stolpehull 2 (Figur 35). En annen jerngjenstand tolket som del av et større arbeidsredskap ble funnet i lag 1 øst for stolpehull 1 i rute 2. Gjenstanden er 11 x 4 x 1,8

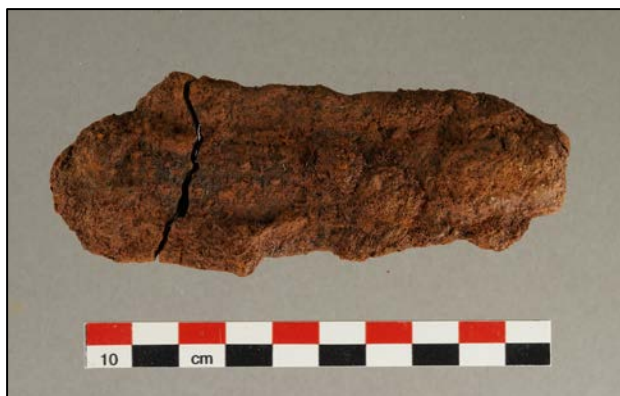
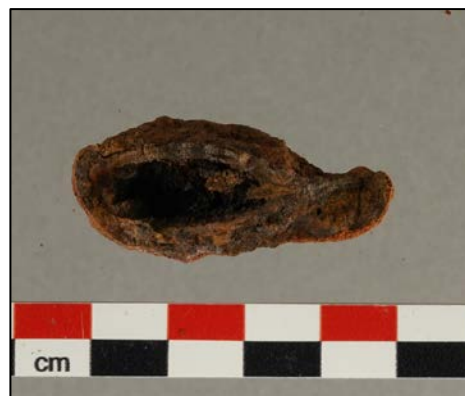
Figur 36. (venstre) Mulig fragment av et jernredskap fra lag 1 i rute 2 (Ts. 16067.92). (høyre) Nærbilde som viser hulrom i gjenstanden . Foto: Stephen Wickler, UM

cm med et innvendig hulrom og kan være en del av et håndsmidd verktøy, slik som et håndtak (Figur 36). Begge jerngjenstandene ble funnet i lag 1 og kan ha tilhørt verkstedsaktivitet knyttet til bruksfasen i høymiddelalder.

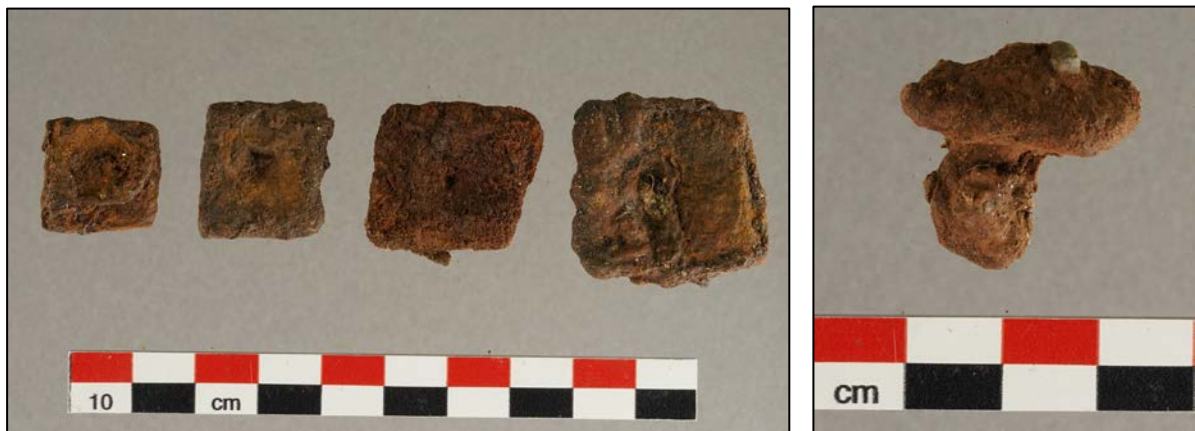
Figur 37. (venstre) Båtsaumroer fra rute 2 (V-H: Ts. 16067.166,.155,.109,.95). Figur 38. (høyre) Båtsaumroe festet til skaft (Ts. 16067.143). Foto: Stephen Wickler, UM

I likhet med rute 1, ble det funnet et betydelig antall båtsaumdelere i rute 2, særlig i området vest for stolpehull 1. Antall båtsaumdelere er lavere i rute 3 og har en jevn distribusjon som dekker hele ruta. Nesten alle båtsaumene i rute 2 og 3 ble funnet i lag 2 som tilhører hovedverkstedsområdet datert til overgang fra vikingtid til middelalder. Noen båtsaum, særlig i lag 1 av rute 3, kan tilhøre verkstedsfasen datert til 1200-1300 tallet. I rute 2 ble det funnet til sammen 83 båtsaumdelere og 4 jernfragmenter som mest sannsynlig også er fra båtsaum. Tettheten tilsvare 29 båtsaumdelere per m², men er betydelig høyere vest for stolpehullet. Ingen komplette båtsaum med både hode, skaft og roer ble funnet. Båtsaumdelene består av hoder (15 stk.), hoder med skaft (25 stk.), skaftfragmenter (19 stk.) og roer (24 stk.). Mesteparten av naglene er små eller mellomstore, men flere kraftige nagler er også til stede. Det er mulig å beregne naglestørrelse fra både roer og hoder. Det ble funnet en god del intakte roer som variere fra liten (ca. 2 cm) til mellomstore (ca. 2,5-3 cm) (Figur 37), men ingen virkelig kraftige roer ble funnet. En roe var festet til et skaftfragment (Figur 38). Hodene variere fra de minste på ca. 1,5 cm til mellomstore (ca. 2,5 cm) (Figur 39) og kraftige (ca. 3-3,5). Noen få kraftige nagler med intakte hoder og skaft i lengder fra 6-8,5 cm i rute 2 (Figur 40). De kraftigste skaftdelene er

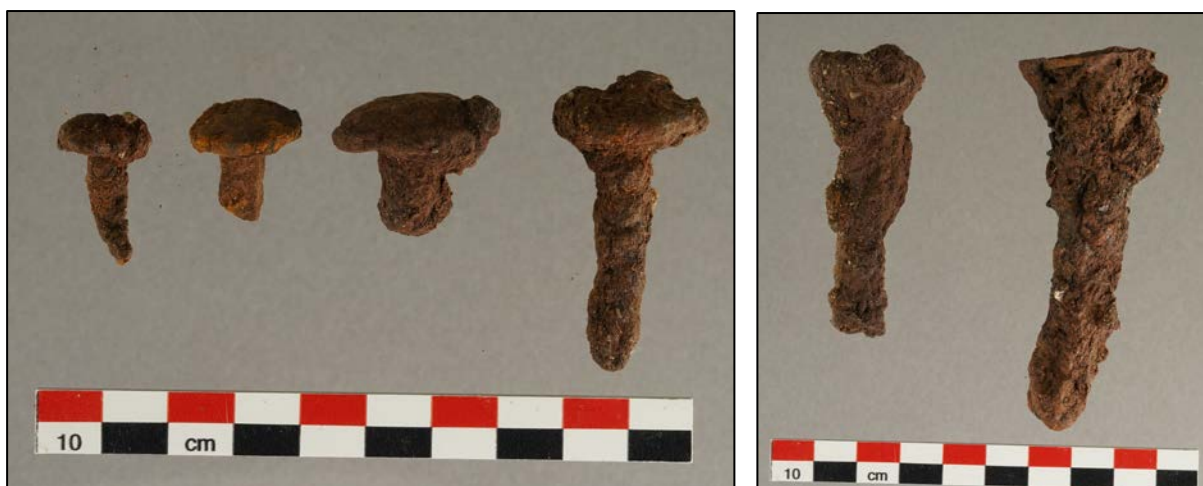
Figur 39. (venstre) Små og mellomstore båtsaumhoder fra rute 2 og 3 (V-H: Ts. 16067.163,.168,.97,.116) Figur 40. (høyre) Kraftige båtagnler fra rute 2 (Ts. 16067.150,.100). Foto: Stephen Wickler, UM

fra 1,5-2 cm tykk (Ts. 16067.133). I tillegg til sikre og antatt deler av båtsaum, ble det også funnet deler av lange spikere og flere mindre spikere. En komplett spiker fra lag 2 i rute 2 er 10,5 cm lang med en 2,7 cm hode (Figur 41). Langspikeren har dimensjoner som passer til bruk i band-skaut hvor 4 toms (ca. 10 cm) båtspikere er brukt i bygging av nordlandsbåter.

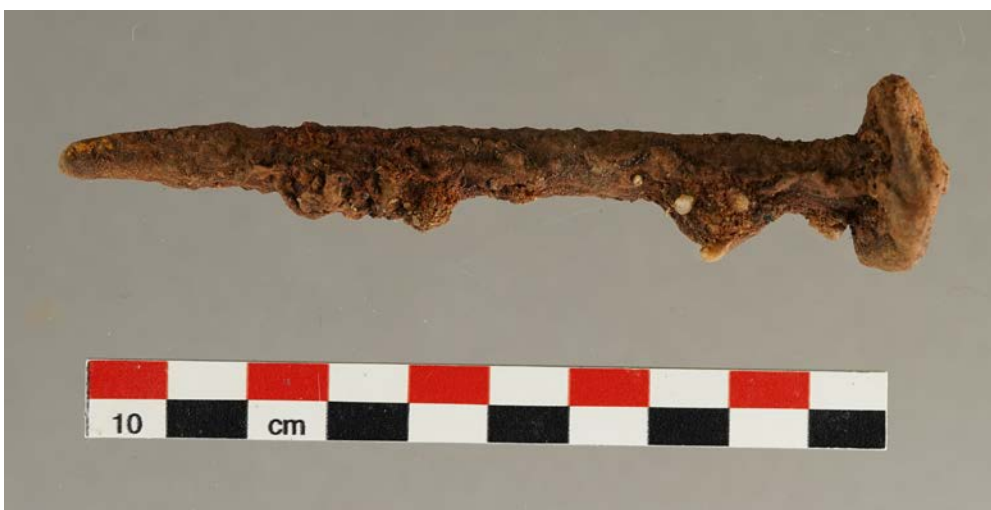
Figur 41. Langspiker fra lag 2 i rute 2 (Ts. 16067.188). Foto: Stephen Wickler, UM
