## Geomorfologisk og strukturgeologisk studium av fjellskredet ved Falsnesfjellet, Storfjord, Troms

**Patrick Larsen**

Geo-3900 Mastergradsoppgave I geologi

April 2014

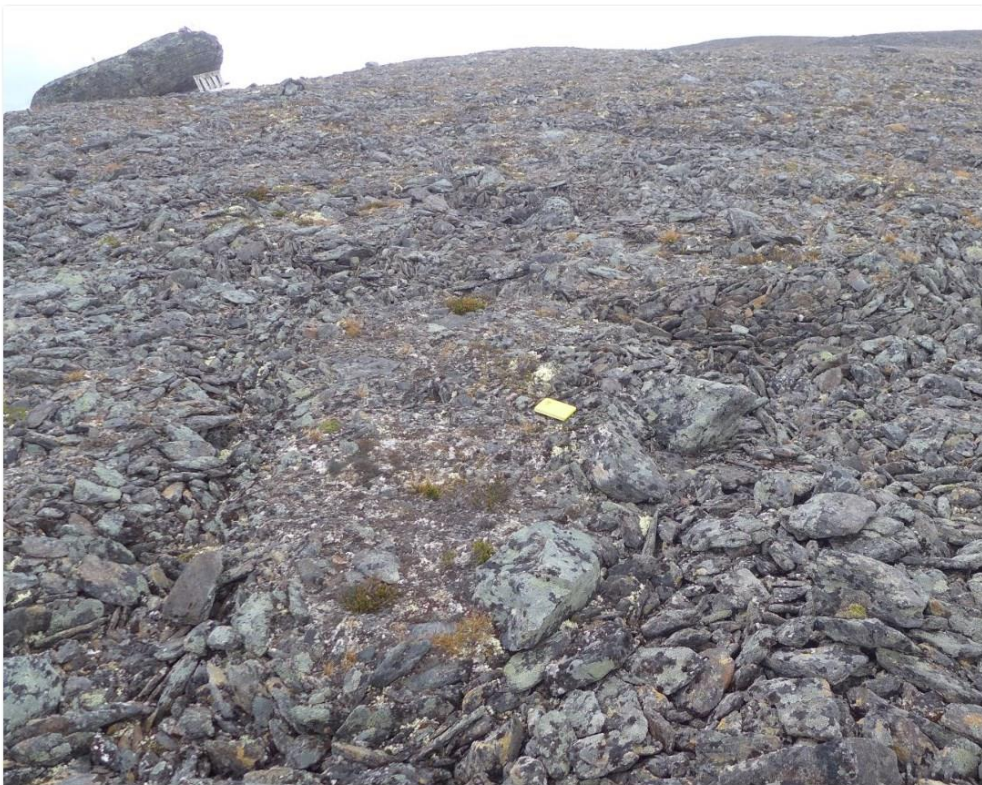
Figur 3.1.2 Strukturmark. Ved topp 1151, bok i A5str som målestokk.

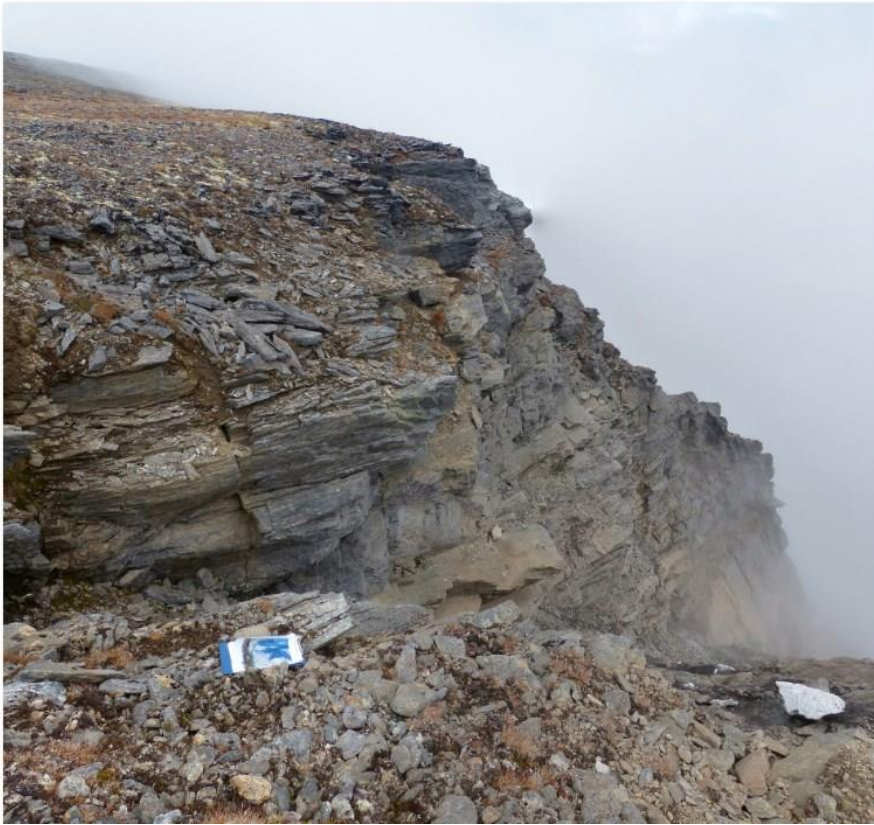
Figur 3.1.3 Tykkelse av blokkmark. A4 ark som målestokk..

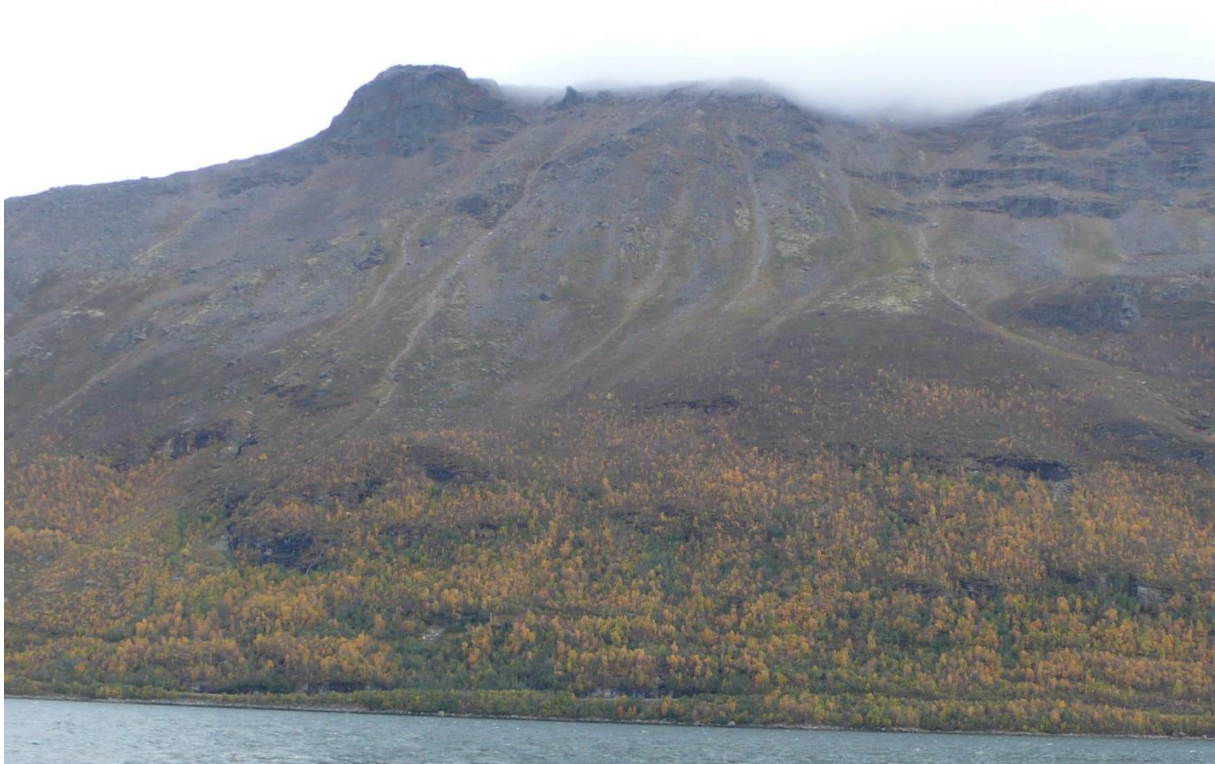
*Figur 3.2.0.2 Fotografi av Område 2 sett fra fjorden. De lysegrå stripene i siden viser hvor det er aktive skredløp og bekker/debrisflows. Foto: Geoff Corner, september 2013.*

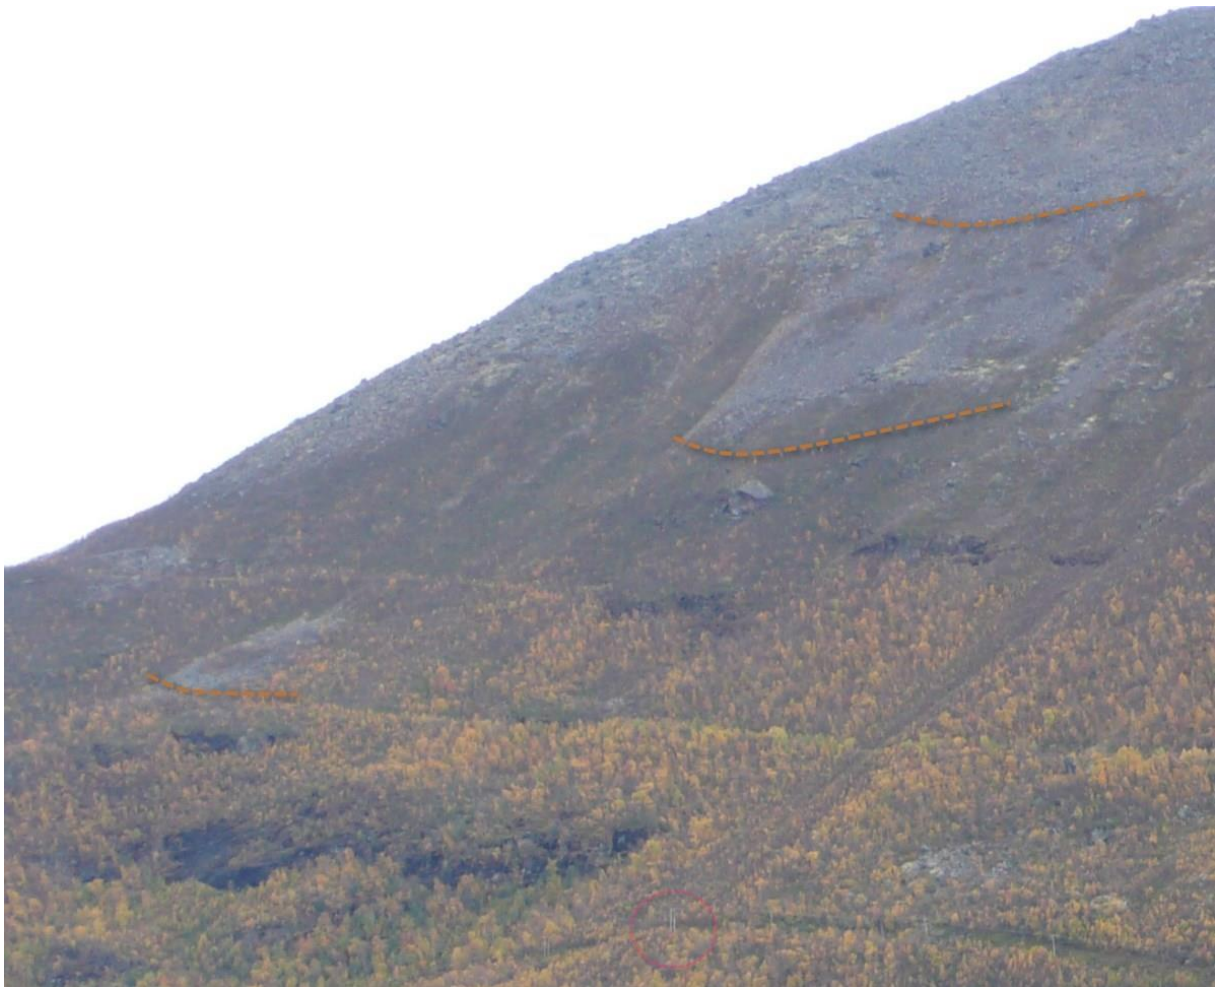
*Figur 3.2.3 Taluslober\Skredvoller dannet av utglidd talusmateriale Rød ring rundt strømmast nederst i bildet for målestokk.*

Disse formene ser ut til å være dannet som en sekundær prosess, utglidning av talus langs et svakt plan som fungerer som glideplan. Det sees særlig god på (figur 3.2.3) hvor det nederste raset har en skarp kontrast mellom raskanten og vegetasjon. Lobene

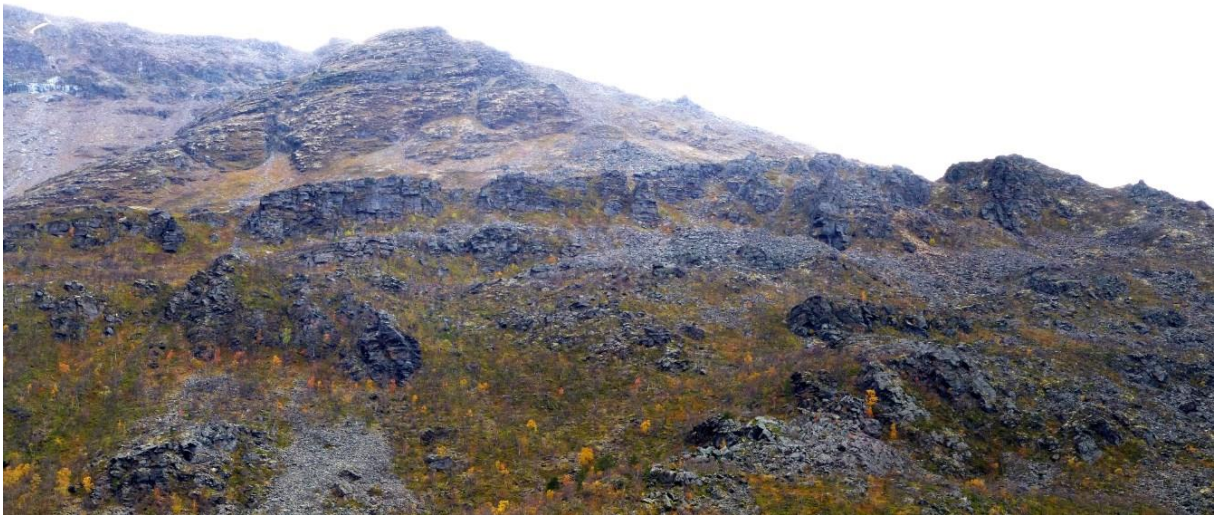
*Figur 3.3.1 Område 3 sett fra Nord mot Sør, Benken ligger i midten og man kan følge den skrått nedover fra høyre mot venstre.*

I figur 3.3.1 ser man det kaotiske området nedenfor benken. Et område med grov talus, nedsklidd flate og roterte blokker. Jeg har valgt å bare tegne de største blokkene inn på kartet (figur 3.3.2) for å gjøre det mer oversiktlig. Skredmaterialet i denne delen kan ha forflyttet seg lenger enn i grov talus område 2, og området er mer kaotisk på en større skala. Som man ser på figur 3.3.3 er det stor forskjell i hellingsgraden, snitthellingen er på 30 grader fra topp til bunn. Det foregår toppling både fra fjellskrenten som dannes av benken, og de mange roterte blokkene. I området er der også mange taluskjegler i forskjellige størrelser, men de er vanskelig å skille fra annet talusdekke fra flybilder hvor området er skyggelagt.

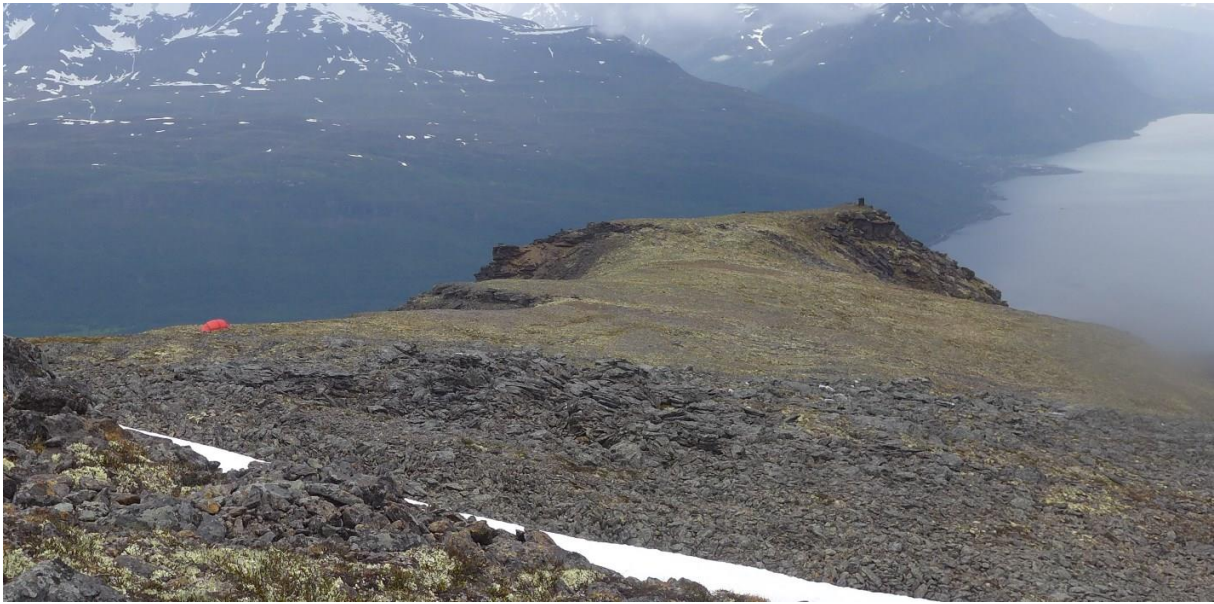
Figur 3.4.4 Bilde av blokk D med Falsnestind 1060m, sett mot NV. Forkastningssone i forgrunnen, D blokkens overflate hellende mot NØ, og Falsnestind med varde. Man skimter forkastningen mellom Falsnestind og blokken. Rødt 5 meter langt telt for størrelse, varden på Falsnestind ca 1.6 m. Storfjorden i bakgrunnen.

D blokken er tolket til å være en graben. På figur 3.4.2 er det inntegnet forkastninger i N/S retning, og lineamenter som går på kryss og tvers over blokka. Disse representerer svake soner, og noen steder begynnende oppsprekking. Overflaten på D blokken heller mot skibotndalen, mens det er utrasninger på fjordsiden, hovedsakelig langs skredrenner (se bilde 3.4.5) Målinger av foliasjon viser at den heller mot sin respektive skredside, noe som ikke kommer som noen overraskelse når man ser på figur 3.4.5. Man ser at overflaten bikker mot fjordsiden etter underordnet utrasing. Legg også merke til at man ser forkastningen mellom blokken og Falsnestind på figur 3.4.4..

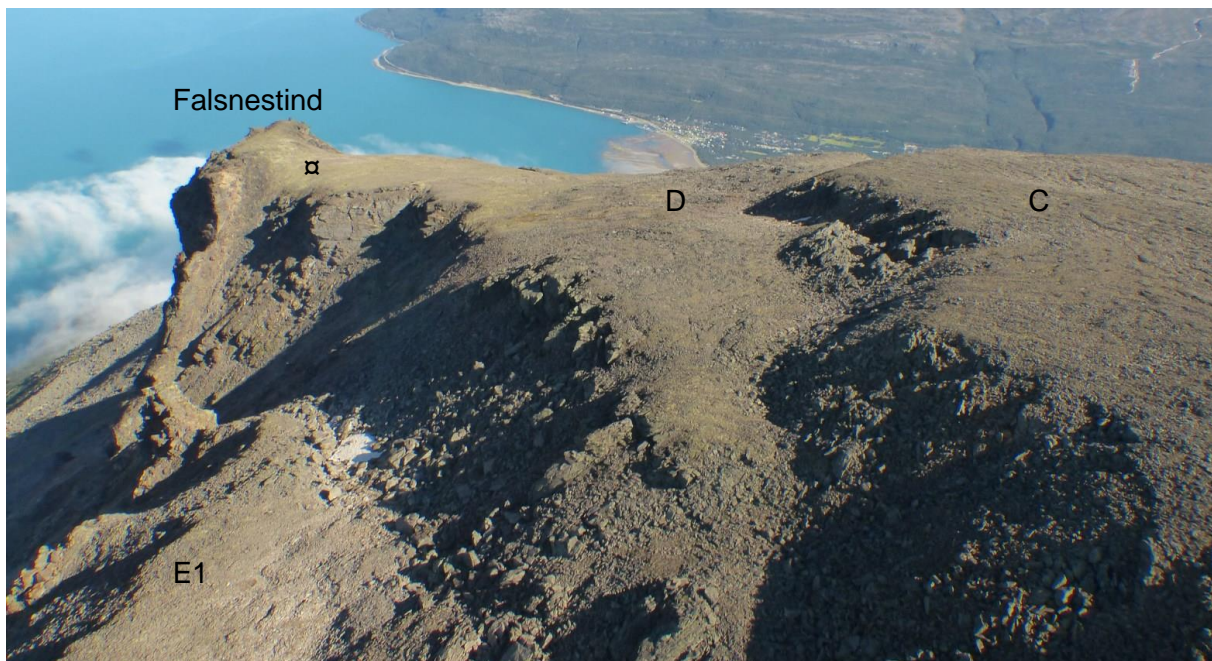
Figur 3.4.5 Bilde av Blokk C, D og E 1 fra høyre mot venstre. Mer den skarpe forkastningen mellom Blokk C og D, og hvordan det er to konvekse områder i blokk D, Hele blokk D er tolket til å være en graben, som ligger kilt mellom Falsnestind 1060m og blokk c. α markerer overflate som heller mot fjordsiden.

På Figur 3.4.5 ser man området fra Sør mot Nord. Man ser god den skarpe forkastningen mellom blokk C og D, samt at blokk D har to konvekse flater. Det kan se ut som at Blokk D er to kileformede blokker som igjen er kilt mellom Falsnestind og Blokk C.

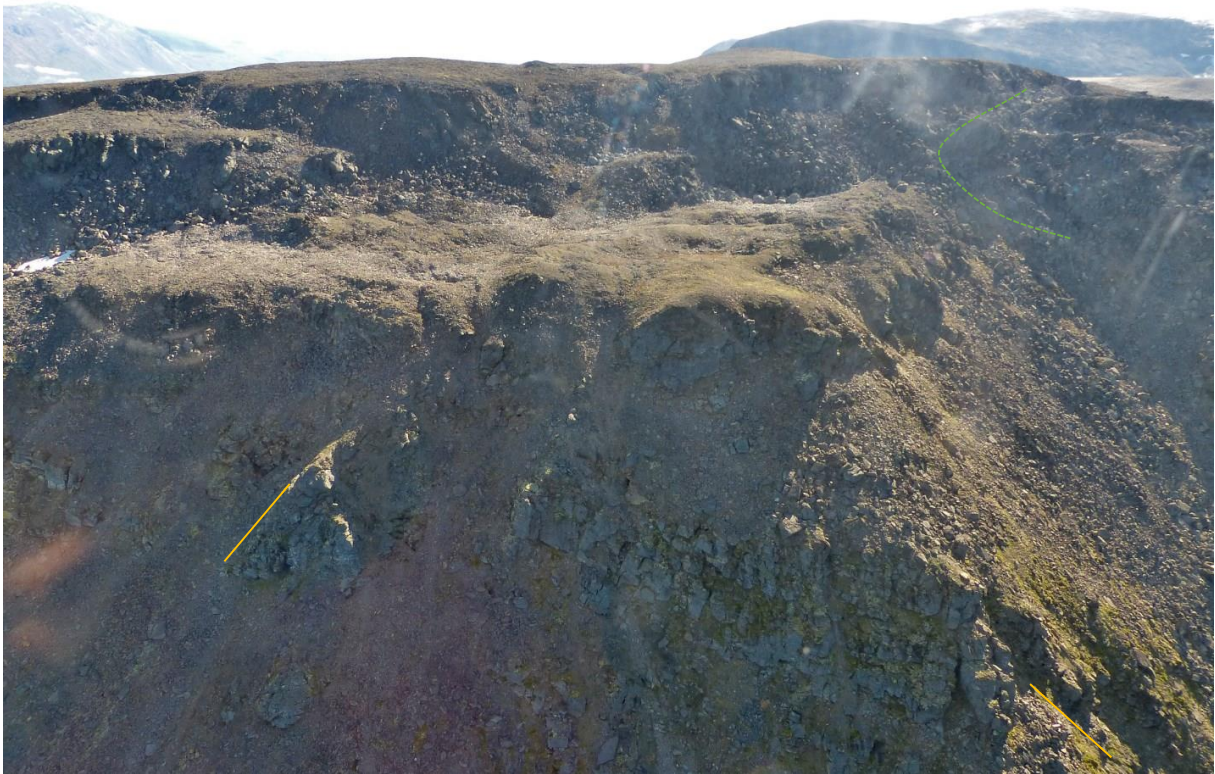
*Figur 3.4.6 Bilde tatt mot SØ. Nedglidd fjellparti, blokk E<sub>1</sub> midt i bildet foran. Kan skimte blokk E<sub>2</sub> oppe til høyre (grønn linje viser omriss). Legg merke til «joint saturated» berggrunn nede i fjellpartiet. Glideplan sees ned til høyre, ned til venstre (gule linjer) og utrasing rett mot. Lineamenter på E<sub>1</sub> flaten.*

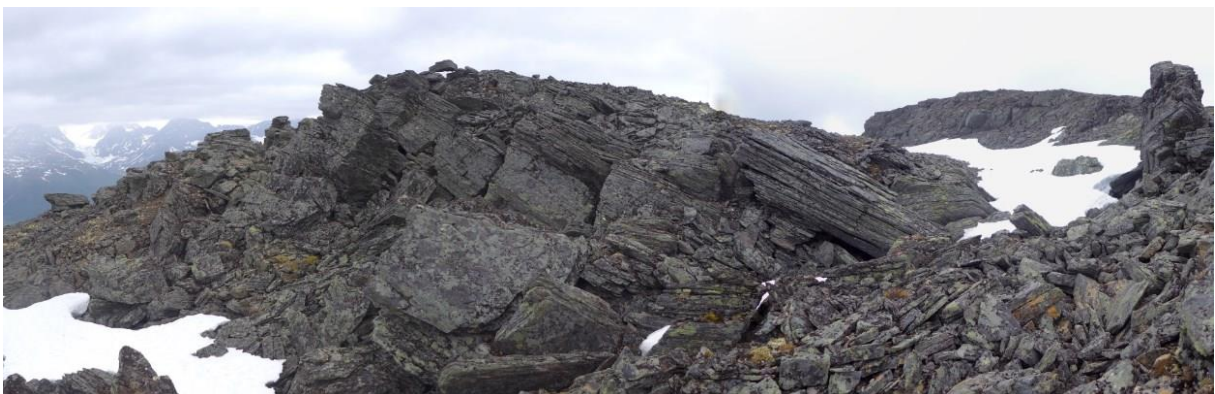
Figur 3.4.8 Bilde tatt mot Nord, fra stjernen man ser i figur 3.4.7. Rotert blokk E 2.

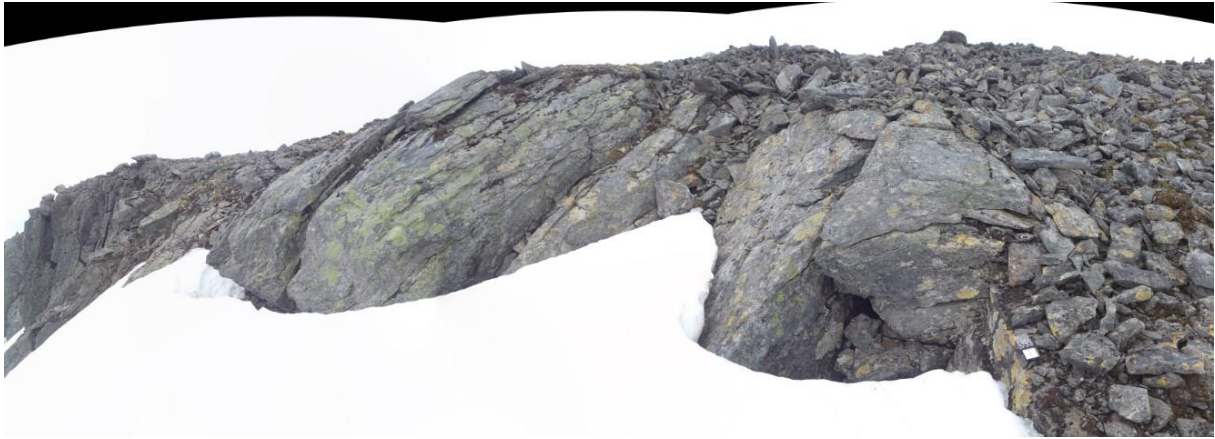
*Figur 3.4.9 Bilde av forkastningssonen mellom blokk B og E<sub>1</sub> og E<sub>2</sub>. Kompass til høyre for størrelse. Rett ved kompasser er en fold hvor «foliasjonen» endrer seg fra 0 til 80 på en meters avstand. Lenger til venstre i bildet ser man flere meter med bratt foliasjon.*

I figur 3.4.9 er det et bilde av forkastningssonen mellom blokkene E<sub>1</sub> og 2 og Toppflaten. Toppflaten ender med at foliasjonen endrer seg kraftig. På bildet ser man at en fold til høyre, lenger til venstre er det ingen fold, men kun bratt helling. Foliasjonen i bergarten endrer seg langs forkastningssonen, og stedvis opptrer bergarten som kompakt uten klar foliasjon eller sprekkeretninger.

Høyden på forkastningssonen er ca 60 m. Store deler av sonen er dekket av talusmateriale, men langs kanten av toppflaten er det også fjell, tidligere vist på figur 3.4.9. Foliasjonen blir liggende veldig bratt, og vil danne et godt glideplan. Ser man litt sør for blokk E<sub>1</sub> er det en bolleform (under E<sub>2</sub>, se fig 4.1.2), hvor fjellsiden viser et godt glideplan. Foliasjonen er dog ikke bratt, men som sett mange steder rundt på Falsnesfjellet, har bergarten en tendens til å sprekke opp og danne interne «glideplan» (fig 4.1.1).

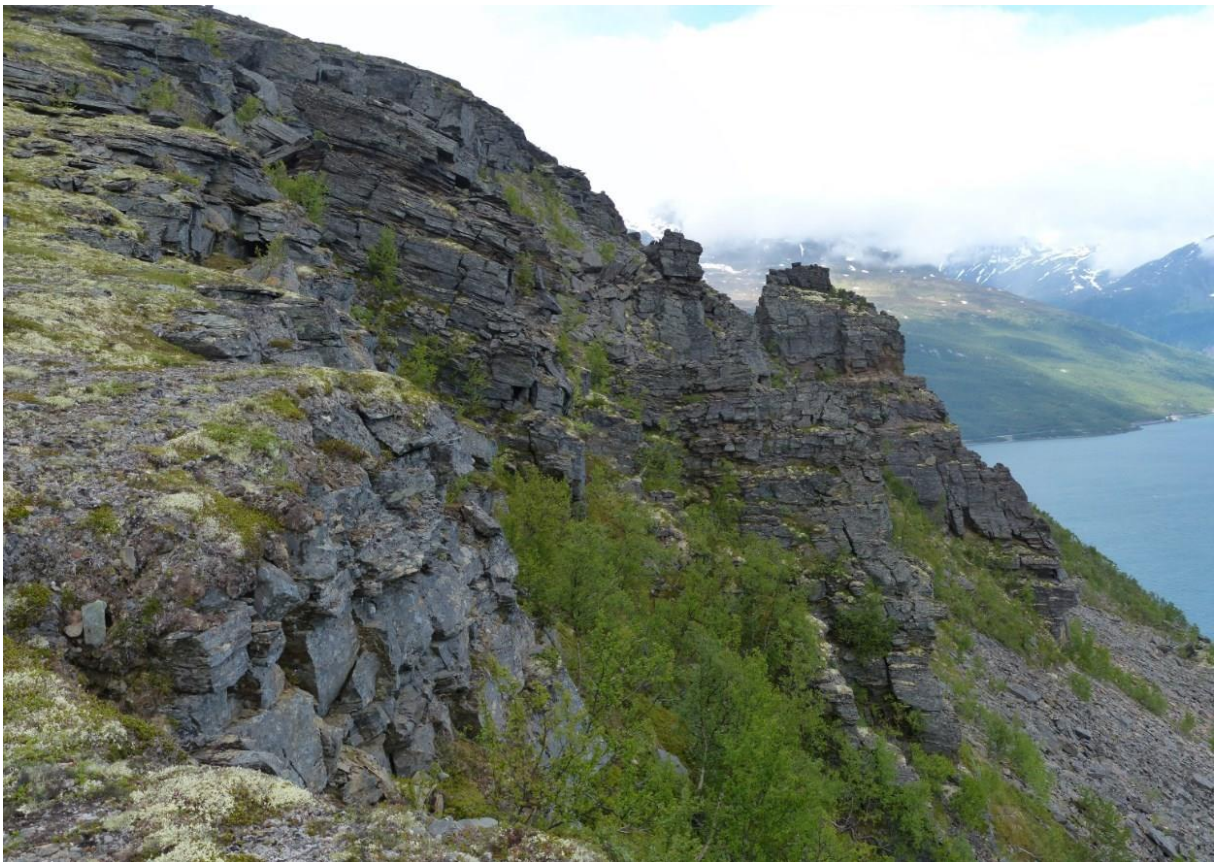
*Figur 3.0.4.13 Bilde av Benkens frontparti. Legg merke til utglidde blokker med tilsynelatende horisontal foliasjon, samtidig som det forekommer toppling fra Benken.*

De tilsynelatende uroterte blokkene i figur 3.4.13 viser at det sannsynligvis er flere glideplan i fronten av Benken som fjellsiden har sklidd ut langs, I figur 3.3.3 ser man godt endringen mellom bratt og slakt, og endringene ligger paralelt med benkens framside.

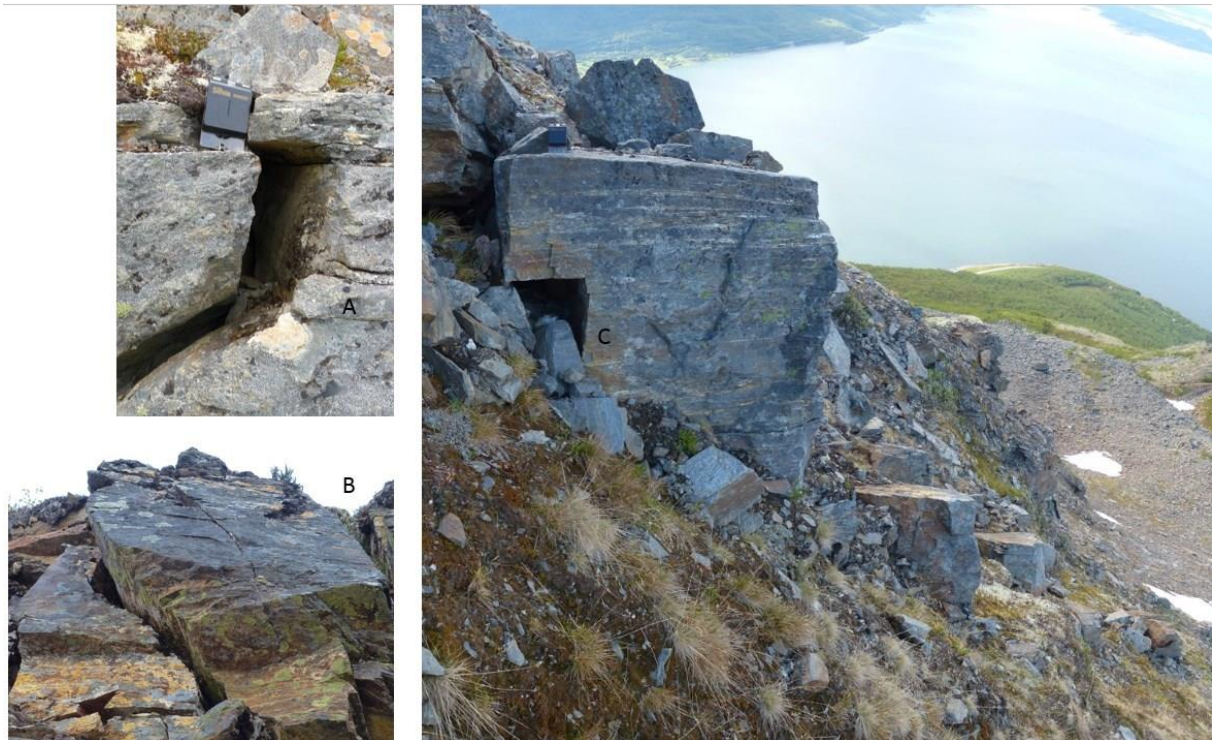
Figur 4.1.1 A og B viser oppsprekking internt i en blokk og hvordan blokken skiller seg. C viser hvordan en blokk da kan «skli» nedover samtidig som den har tilnærmet uendret foliasjon. Blokken «sklir» ved at den blir erodert i bakkant.

Det kan tenkes at glideplanet til blokken E<sub>1</sub> ser noe slik ut, som i C (fig 4.1.1).
