Sikkerhetsvurdering av Tromsøysundtunnelen

Masteroppgave

Technology and Safety in the High North

Juni 2016

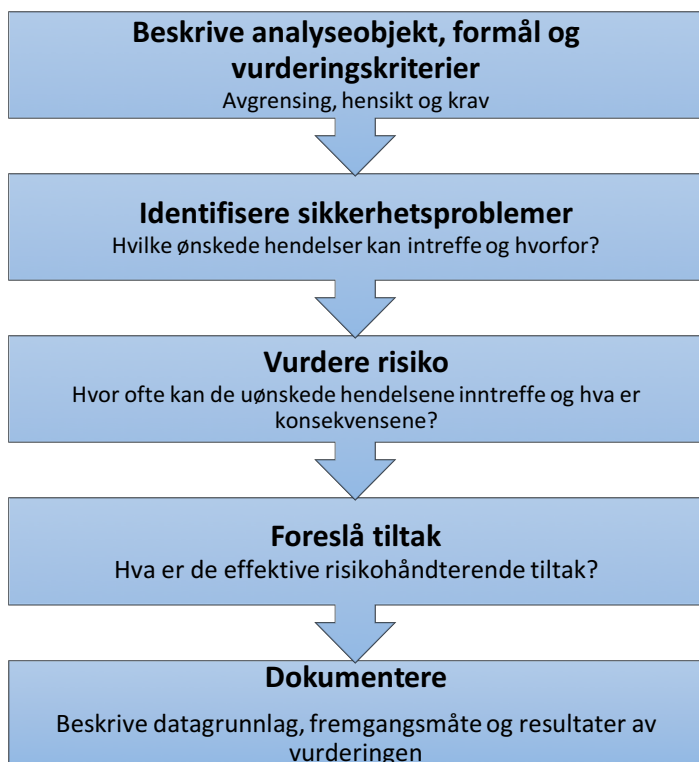
Figur 2 Metode for risikoanalyse (Vegdirektoratet, 2007)

Det er benyttet en metode i fem trinn for risikovurderingen. Metoden bygger på en HAZID-studie. Hazard Identification (HAZID) er en systematisk analyse av hvordan et system i seg selv eller avvik fra konstruksjonsbetingelsene for et system kan oppstå, og hvorvidt disse avvikene kan forårsake risikoforhold. En metodisk gjennomgang av analyseobjektet med personer som har inngående kunnskap, identifiserer de faremomenter og områder der risikoreduserende tiltak er aktuelt. Som resultat fremkommer risikogjennomgang av analyseobjekter på ulike nivåer i en gruppe med relevant kompetanse. Metoden utføres i fem trinn og på to nivåer, som vist i Figur 2 under.

Første nivå er en overordnet gjennomgang av objektet for å identifisere risikofaktorer. Hensikten er å kartlegge risikonivå og risikobilde for tunnelen som grunnlag for valg av løsninger, og identifisere elementer som bidrar til risiko. Dette er knyttet opp mot sikkerhetsgodkjenning av tunnelen, Tunnelsikkerhetsforskriften og dens krav i forhold til oppgradering. En slik risikoanalyse skal belyse risikobildet, også kalt bow-tie. Måten dette utføres på avhenger av metoden som benyttes og hva resultatene skal brukes til, men hensikten er alltid den samme; å få en best mulig forståelse av risikobildet (Wiencke, Midtgaard, & Engebretsen, 2007). Figur 3 viser eksempel på et risikobilde, som kan vise seg å være komplisert i ulike sammenhenger med flere ulike faktorer som spiller sammen.

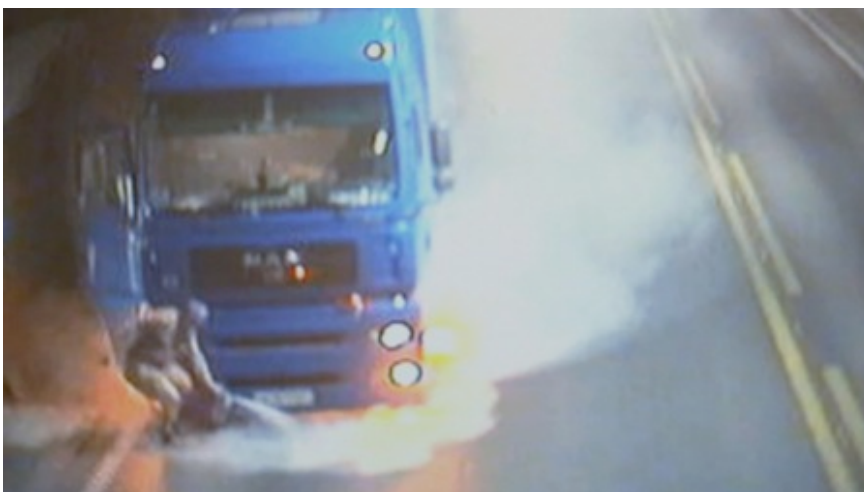
Figur 4 Sjåføren prøver å slukke brannen i Oslofjordtunnelen i 2011 (Visnes, 2015)

Hendelsen ble fanget opp av kameraene i tunnelen (se Figur 4) og Veitrafikksentralen fikk raskt stengt av tunnelen, iverksatt brannventilasjon slik at røyken ble styrt ut, samt varslet nødetatene (Ødegaard, 2016). Det ble også varslet om evakuering over radio til trafikantene i tunnelen. Sjåføren prøvde selv å slukke brannen, men måtte gi opp og evakuere. Brannventilasjonen ble etterhvert satt i standard ventileringsretning, slik at brannvesenet kunne angripe med frisk luft i ryggen. Dette førte til at 5,5 km av tunnelen ble fylt med tykk røyk på motsatt side av brannen og det oppstod problemer under evakueringen for trafikanter. Brannvesenet fra Hurumsiden fikk også problemer grunnet manglende sikt på "motstrømssiden" og herunder fare for å bli påkjørt av evakuerende kjøretøy.

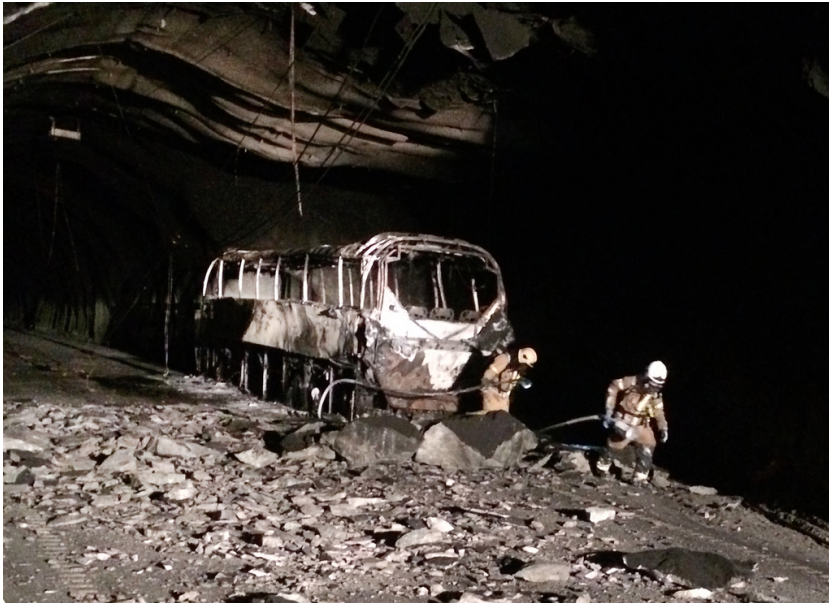
Det oppsto nok en brann 11. august 2015 i samme tunnel. En svensk turistbuss tok fyr 500 meter inne i tunnelen fra Flåm siden. Fem personer ble sendt til sykehuset, hvorav 4 av dem med alvorlige røykskader. I alt 37 personer befant seg inne i tunnelen da brannen startet, 32 av disse var utenlandske turister i bussen. Det var blant annet to vogntog, en buss til og en bil med campingvogn samtidig inne i tunnelen. Det ble slått full katastrofealarm på sykehuset i Lærdal og Voss sykehus ble satt i beredskap. Tre luftambulanser ble sendt til stedet, et helikopter som fraktet brannmannskap, samt et Sea King redningshelikopter i beredskap. Brannen ble slukket kl. 1530, rundt to timer etter at brannen brøt ut (Valvik, Staveland, Olsen, & Lauritsen, 2015). Gudvangatunnelen fikk store skader etter brannen og ble stengt 20 dager for reparasjon. Figur 5 under viser den utbrente bussen.

Figur 5 Den utbrente bussen etter brannen i Gudvangatunnelen, 11. august 2015 (Øyvind Gustavsen, 2015)

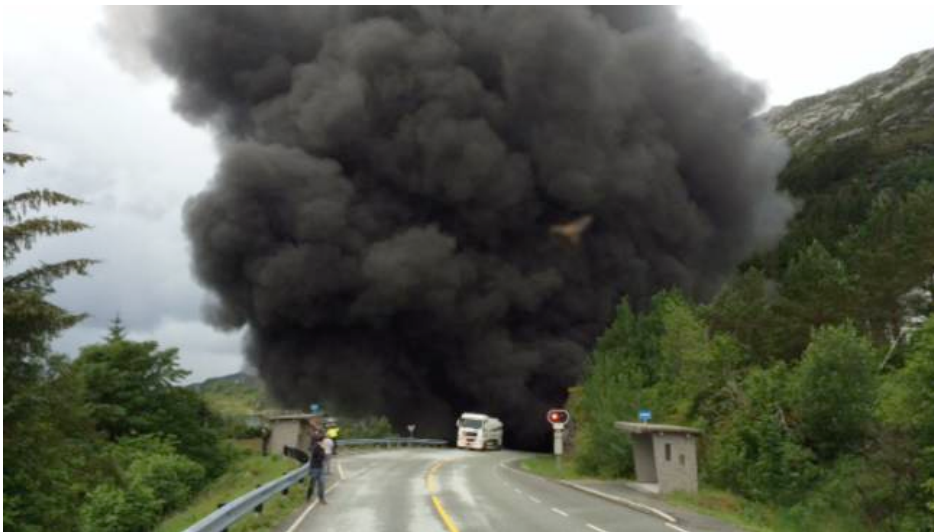
Figur 6 Kraftig røyk velter ut av Skatestraumtunnelen 15. juli 2015 (Ingvild Teige Stiegler, 2015)

15. juli 2015 oppstod det en kraftig brann i tunnelen. Hengeren til en tankbil slet seg løs fra draget, rullet tilbake i en bakke og rett i fjellveggen. Drivstoffhengeren inneholdt 16 500 liter og eksploderte, før det brøt ut en voldsom brann. Tilhengeren traff tunnelveggen 475 meter etter oppkjøringen fra bunnen av tunnelen og dette forårsaket hull i tanken. Det rant bensin ut, som etterhvert ble antent (Mogen & Farooq, 2015). 13 personer reddet seg ut av tunnelen, og seks personer ble kjørt til Førde sykehus etter å ha inhalert røyk. Underveis brant det hull i alle tankkrommene på tilhengeren, som førte til at store mengder bensin rant ned i bunnen av tunnelen og gjennom avløpssystemet. Som et resultat av dette spredde brannen seg over en strekning på ca. 475 meter. Dette er den største brannen som noen gang har oppstått i en norsk veitunnel (Teknisk Ukeblad, 2015). Figur 6 viser den kraftige røykutviklingen fra brannen ut på ene siden.

Røykutviklingen var enorm og brannen varte i flere timer. Som følge av eksplosjonen og høy varmeutvikling begynte det å lekke svært mye vann inn, og vannivået steg raskt. Redningspersonell så seg nødt til å trekke ut alt mannskap når tunnelen ble fylt med vann fordi man var bekymret for at den kunne kollapse (Mogen & Farooq, 2015). Nærmere undersøkelser gjennomført av SHT viser at materialstyrken til dragstengene på tilhengerdraget var sterkt redusert på grunn av innvendig korrosjon (Statens Havarikommisjon for Transport, 2015).

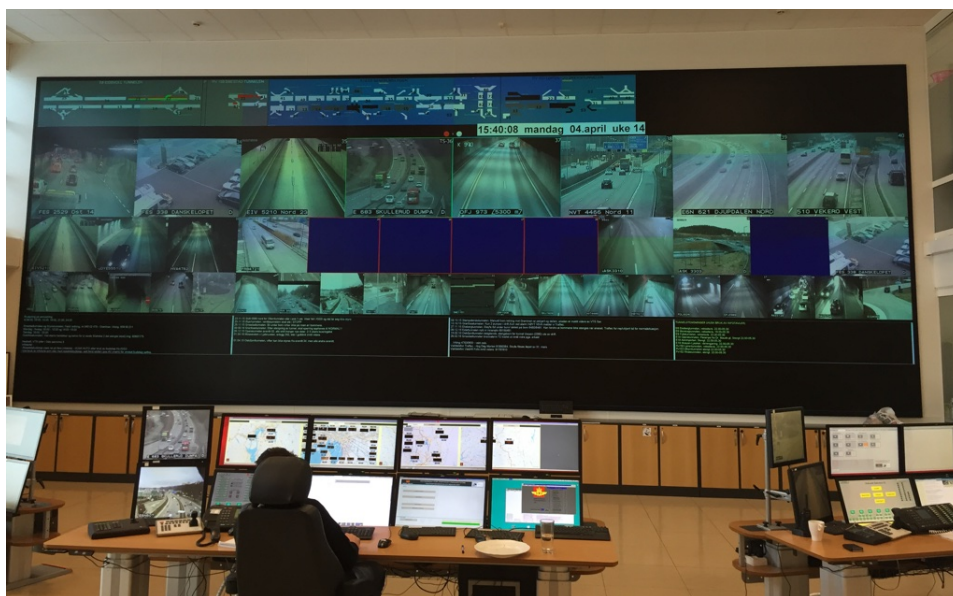
Figur 7 Veitrafikksentralen Oslo.

Veitrafikksentralen Øst ligger i Oslo og har ca. 2000 kameraer i sitt distrikt. Herfra overvåkes 53 tunneler, som dekkes av omtrent 80 % av den totale mengde med kameraer. De ligger lokalisert på toppen av Europas nest største tunnel, Operatunnelen, målt i antall kjøretøyer i døgnet (ÅDT: 90 000) (Ødegaard, 2016). Alt dette overvåkes ved hjelp av 10 operatører fordelt på to faggrupper; tunnelstyring og trafikkinformasjon. Operatørene bruker skjermene til å kvittere ut eller prioritere hendelser som fanges opp av kameraer, og blåse opp de som trenger videre oppmerksomhet på en 12x6 meter stor skjerm foran i lokalet. Figur 7 viser operatørplassene og oversiktsskjermen ved Veitrafikksentralen i Oslo.

Her kan operatørene lettere følge med på hva som fanges opp av AID og fortløpende vurdere tiltak som nedsatt hastighet, omdirigering til annet felt eller i verste fall stenging av tunnel om nødvendig.

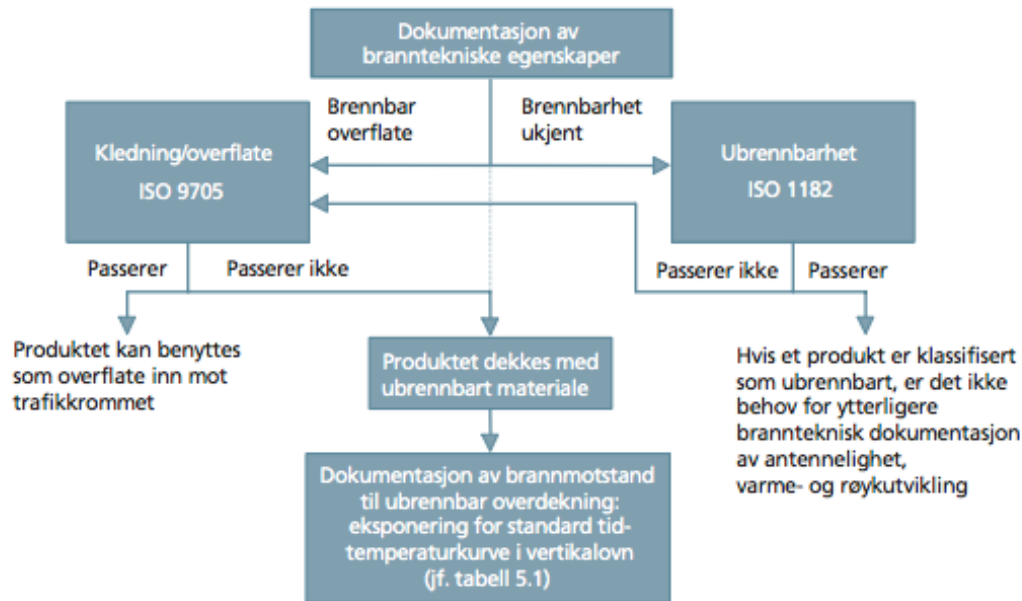
Figur 11 Fremgangsmåte for testing av funksjonskrav (Statens vegvesen, 2006)

Figur 11 viser fremgangsmåten for å sikre at de generelle funksjonskravene tilfredsstilles. Nye produkter som er oppe til evaluering i forhold til branntekniske egenskaper skal testes i henhold til følgende beskrivelser og prosedyrer (Vegdirektoratet, 2006):

Flytskjemaet brukes for å sikre at materialer og utstyr innehar branntekniske egenskaper som er innenfor standardene. ISO 9705 "Firetests – Full-scale room test for surface products" gjelder for kledning/overflate og fanger opp om produktet kan benyttes inn mot trafikkkrommet, hvis ikke skal det dekkes med ubrennbart materiale og testes. Ved overflatebehandling kan maling og lignende brukes, og påføres i den tykkelse og på det underlaget produktet skal dokumenteres for. Tabell 5 viser akseptkriteriene for de enkelte tunnelklasser ved testing i henhold til ISO 9705:

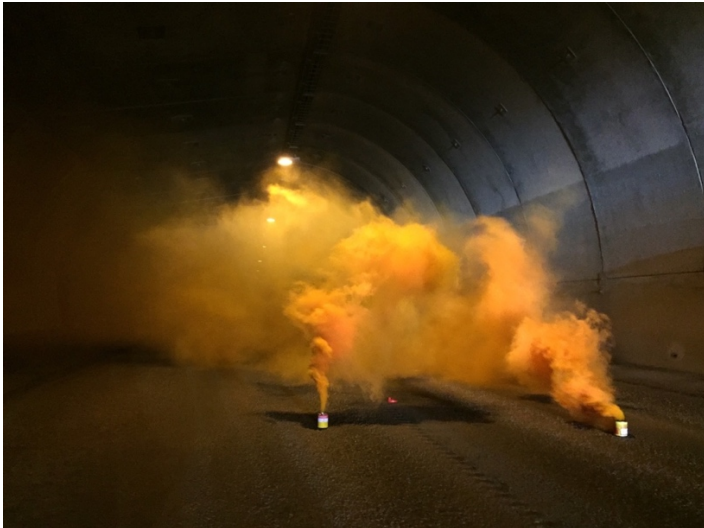
Figur 12 Test av brannventilasjon med røyk i Breivikatunnelen

Monteringsavstanden mellom disse må være minst 60 meter for å oppnå en jevn og stabil luftstrøm mellom hver vifte eller hver viftegruppe. Ventilatorene bør monteres minst 30 meter fra starten av havarinisjer og andre utvidelser i tunnelprofilen (Vegdirektoratet, 2014). I noen tilfeller kan kraftig motvind føre til luftpropp i tunnelåpningen, med konsekvens at ventilasjonen må kjøres på et høyere nivå for å opprettholde nødvendig vindhastighet i tunnelen. Figur 12 under viser en test med kaldrøyk (røykgranater) og full brannventilasjon i Breivikatunnelen i Tromsø.

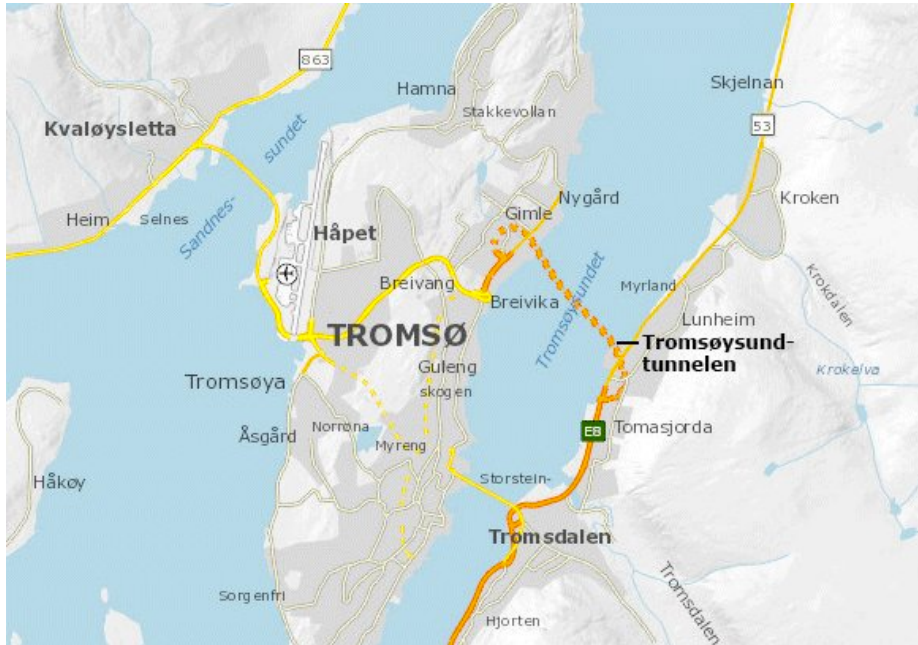
Figur 14 Tromsøysundtunnelen forbinder Tromsøya og fastlandet sammen (Statens vegvesen, 2015)

Tromsøysundtunnelen er en undersjøisk tunnel som ble åpnet i 1994, og er en del av Europavei 8 i Tromsø kommune. Tunnelen forbinder Tromsøya med fastlandet fra Breivika til Tomasjord (se Figur 14 under).

Tunnelen strekker seg 102 meter under havet og med største stigningsgrad på 8.2 % . Den har to løp, T1 på 3386 meter og T2 på 3500 meter. 15 tverrslag forbinder løpene sammen og fungerer som rømningsveier. Gående og syklende har ikke lov å ferdes gjennom tunnelen. Tabell 8 under viser de tekniske spesifikasjonene for begge løpene, T1 og T2.

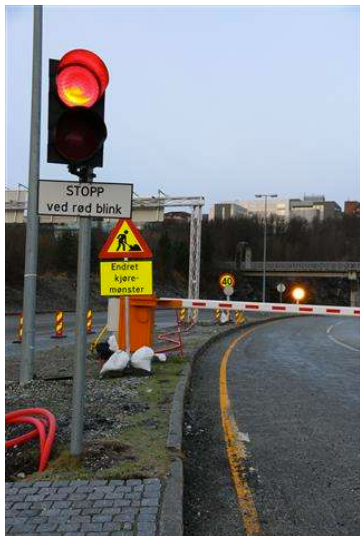
Figur 16 Lyssignal og bom for omkjøring under oppgraderingen i Tromsøysundtunnelen (Statens vegvesen, 2015)

Kjøreretningen er godt merket med lyssignal og skilting, både ved tunnelen og i god tid før, blant annet ved kryss før Tromsøbrua. Dette for å unngå at trafikanter forviller seg inn i tunnelen og mot kjøreretningen. Grunnen til at ett av tunnellopene ikke kan ha trafikk i begge retninger gjennom oppgraderingsperioden er at veibanen er for smal til at store kjøretøy kan møtes, samt at utrykningskjøretøy ikke kan passere. Figur 16 under viser hvordan lyssignal, skilt og bom brukes til trafikkavviklingen under oppgraderingen.

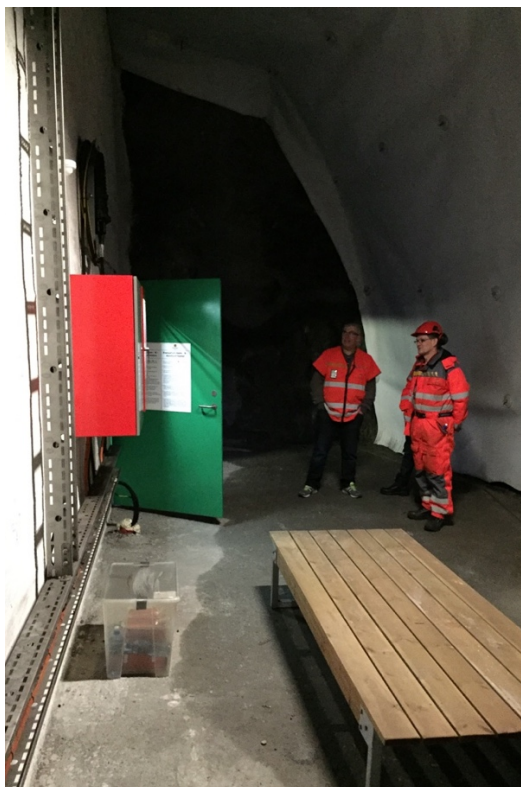
Figur 20 Evakueringsrom Oslofjordtunnelen

Evakueringsrom er benyttet som ekstra sikkerhetstiltak i Oslofjordtunnelen for å få tunnelen sikkerhetsgodkjent etter storbrannen i 2011, hvor 7 personer søkte tilflukt i rom inne i tunnelen (Tollefsen, 2016). Med ett løp og begrensede rømningsalternativer ble beste løsning å få installert 25 evakueringsrom. Rommene har egen lufttilførsel i 3 timer og kan ta opptil 50 personer. De er utstyrt med førstehjelpsutstyr, rent vann på flasker, kameraovervåkning og nødtelefoner med direkte kontakt med veitrafikksentralen som i samme øyeblikk får opp eksakt hvilket rom det gjelder. Figur 20 under til venstre, viser ett av evakueringsrommene i Oslofjordtunnelen. Figur 21 til høyre viser oppslaget for bruk av rommet under nødstilfeller.

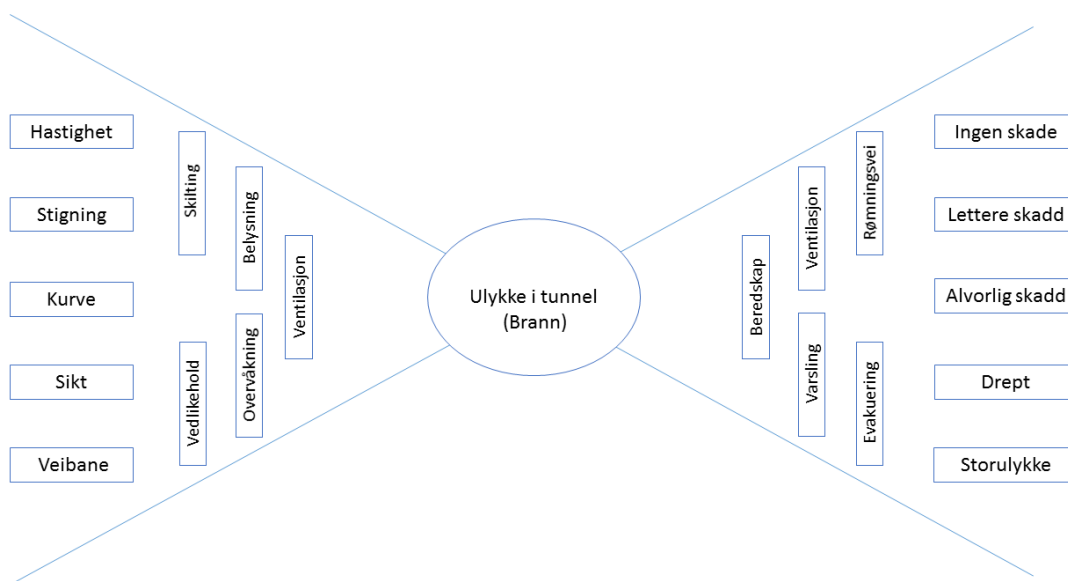
Figur 22 Eksempel på risikobilde for brannsikkerhet i Tromsøysundtunnelen

Venstre side av figuren illustrerer årsaksbilde som leder opp til den uønskede hendelsen. Et slikt årsaksbilde kan være komplisert med flere faktorer som spiller sammen. Den høyre siden viser utviklingen av en hendelse. En hendelse kan utvikle seg på mange forskjellige måter, avhengig av sikkerhetsutstyr, hvor i tunnelen den skjer, værforhold, tid på døgnet etc. (Wiencke, Midtgaard, & Engebretsen, 2007).

Den initierende hendelsen er ulykke i tunnel med brann. På venstre side er årsaker til hendelsen illustrert. Dette er forhold som enten er avhengig av føreren av kjøretøyet eller bygningstekniske forhold. De ulykkesforebyggende barrierene som skal hindre den uønskede hendelsen å inntreffe er avhengig av vedlikehold, overvåkning og god informasjon til bilistene. På høyre side er de skadereduserende barrierene som skal begrense skadeomfanget hvis ulykken skjer. Dette er sikkerhetssystemene som skal ivareta varsling, evakuering og redning for i størst mulig grad å hindre alvorlige konsekvenser.

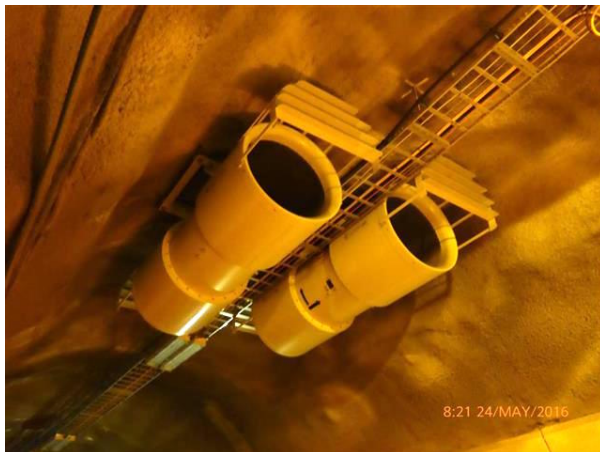
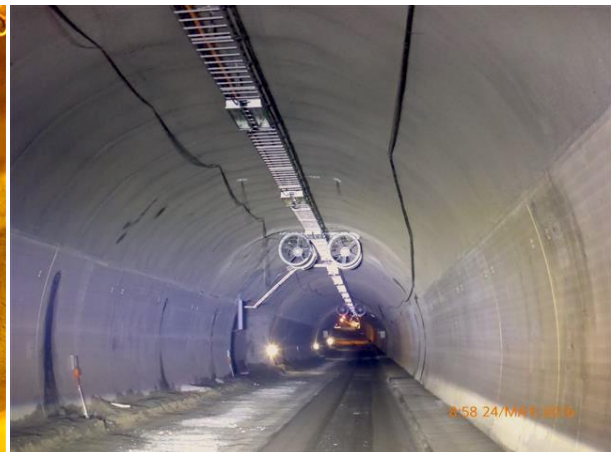
Figur 25 Ny brannventilasjon i Tromsøysundtunnelen (Hansen, 2016)

Figur 26 Brannventilasjon i T1, Tromsøysundtunnelen (Hansen, 2016)

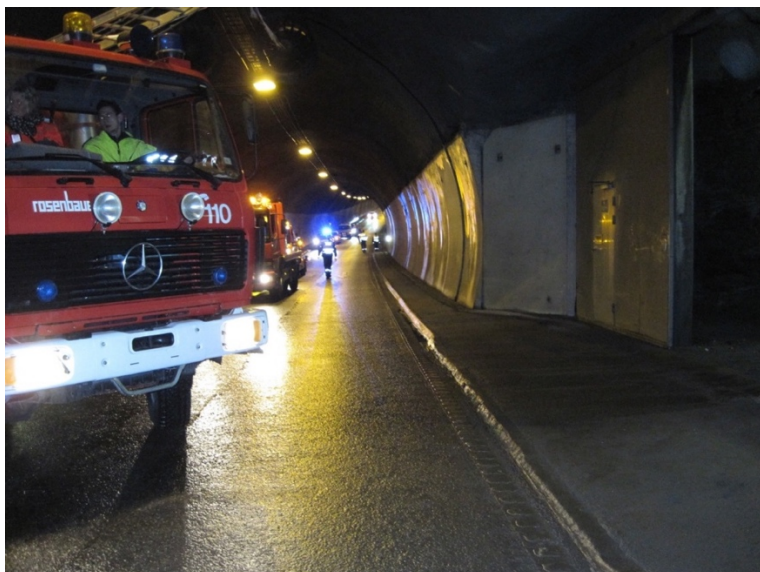
Figur 27 Øvelse Tromsøysundtunnelen. Brannbilen på vei gjennom tverrslag (Schultz, Rådgiver SVV Tromsø, 2016)

Gjennom sikkerhetsforskriften stilles det krav til at det i toløpstunneler skal for hver 1500 meter, der løpene ligger på samme nivå, finnes tverrforbindelser for evakuering og som egner seg til bruk for redningstjenestene. Det stilles ikke krav til at disse skal være kjørbare. Tidlig i prosjektfasen til Tromsøysundtunnelen ble det besluttet å konstruere 15 tverrslag som ekstra sikkerhetstiltak. Disse er i bruk i dag, og er ytterligere oppgradert for å tilfredsstille nye krav til rømningsveier. Alle er kjørbare, også for brannbiler. Bilde i Figur 27 er tatt under en øvelse i tunnelen og viser en av de eldre brannbilene til Tromsø Brann og Redning på vei inn i ett av tverrslagene.

I tverrslagene brukes det branntette porter for kjøring gjennom, og rømningsdør i hver port slik at personer kan evakuere ut uten å åpne hele porten. Tverrslagene fører til at trafikanter har gode rømningsmuligheter for hver 230 meter, som er godt innenfor forskriftene. Ved å innføre slike tiltak tidlig i prosjektfasen, blir kostnadene lavere og det kan lettere forsvares økonomisk sett. Redningsarbeidet vil kunne gjennomføres på en mer effektiv måte ved at brann, politi og ambulanse lettere vil komme tett på skadestedet gjennom det andre løpet. Risikoen blir også lavere for redningsmannskapene.

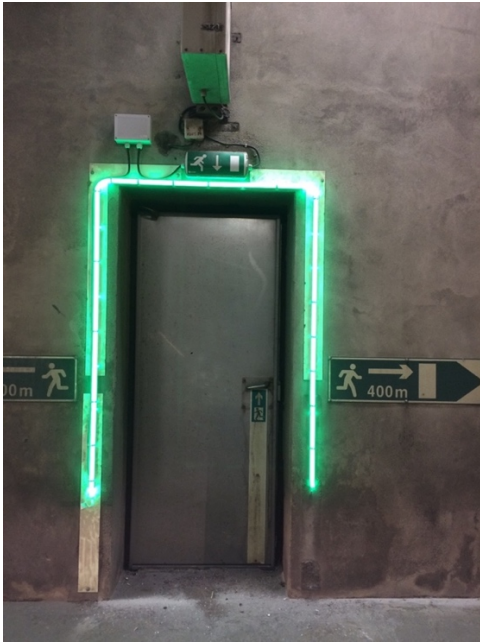
røyken legger seg tett oppe i tunneltaket. Derfor monteres det ledelys/rømningslys på tunnelveggen ca. 1 meter over veibanen, som skal sikre tilfredsstillende sikt for rømning. LED-belysning blir som tidligere nevnt mer og mer brukt som nødbelysning i tunnel for å bedre merkingen av nødutgangene. Figur 28 under viser hvordan ny LED-belysning over nødutgangen i tverrslagene inne i Tromsøysundtunnelen, installeres.

Figur 28 Nødbelysning i rømningsvei i Tromsøysundtunnelen (Robustas, 2016)

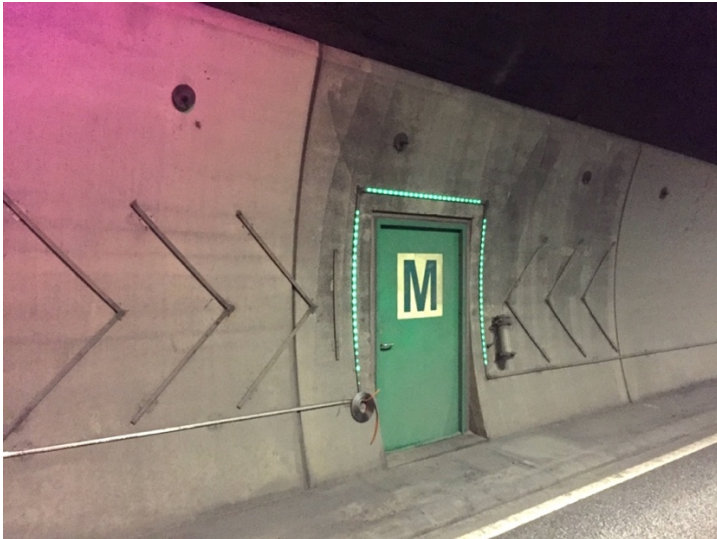
Dette retter fokuset mot rømningsveiene, også når sikten er redusert. Det er lettere å orientere seg om hvor nødutgangen er lokalisert og vises bedre på avstand. I Oslofjordtunnelen er det installert et dynamisk nød- og ledesystem med LED-lys som følger hele tunnellopet langs ene siden, omtrent 50 cm over bakken. Lyser slås på når brannventilasjon aktiveres og viser ved hjelp av lyspiler retningen til nærmeste rømningsvei. Se Figur 29 under.

Figur 29 Eksempel på dynamisk LED-belysning i Oslofjordtunnelen
