Arkeologisk registrering av Luftwaffe-leiren ved Gjøkåsen

Januar 2020

Stein Farstadvoll, Ingar Figenschau og Bjørnar Olsen

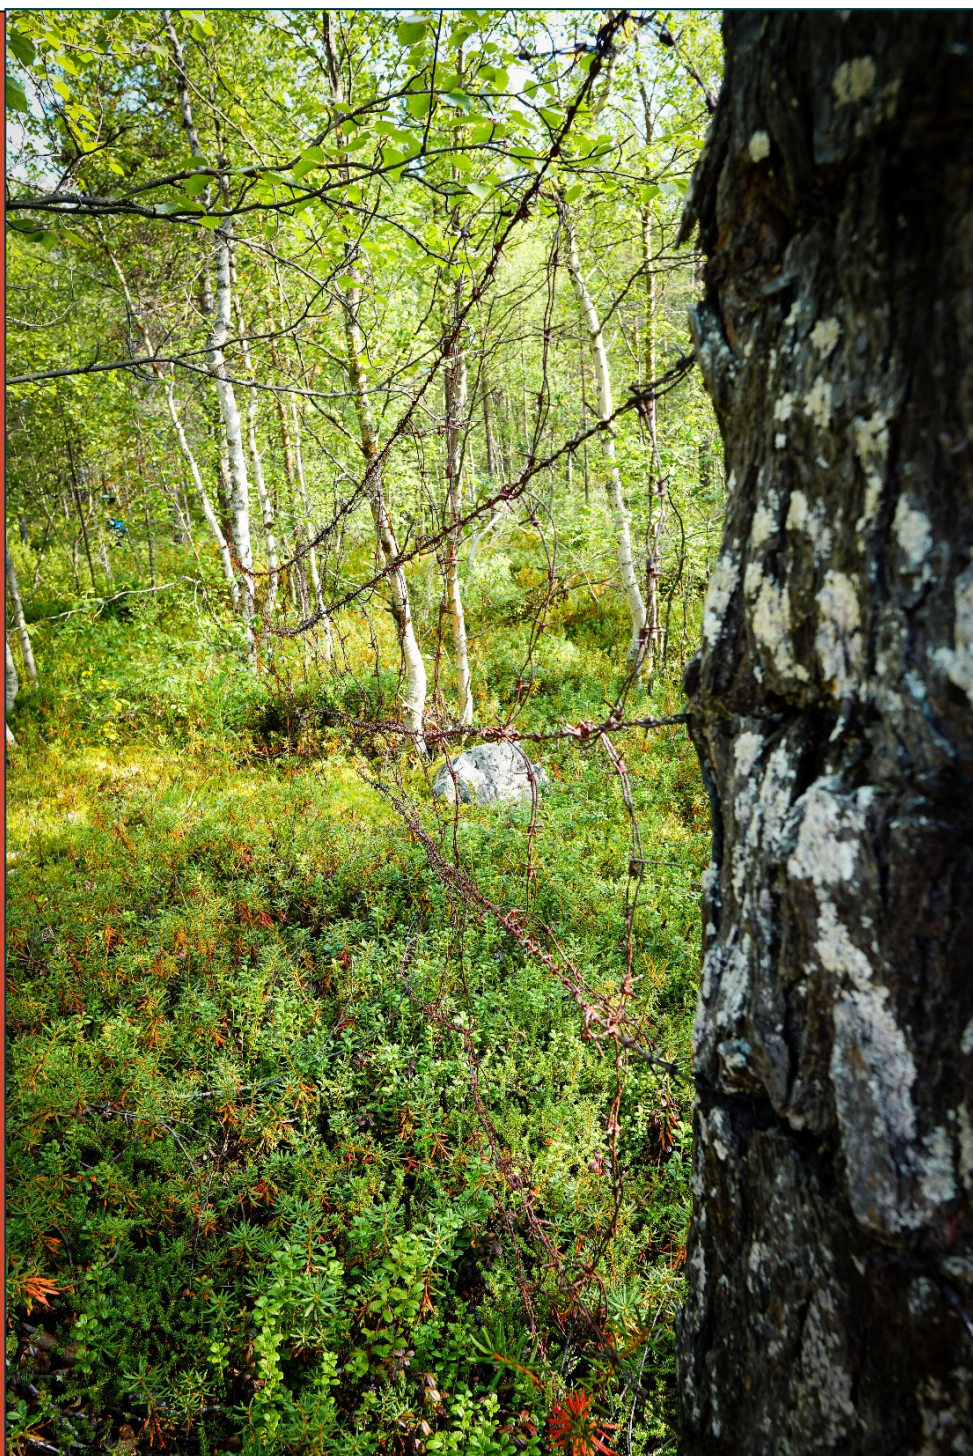
Forsidebilde: Et kort segment av piggrådgerde som under krigen omsluttet den tyske leiren på Gjøkåsen. Mesteparten av piggråden ble ryddet opp etter krigen, men det finnes fremdeles noen steder hvor gjerdet er bevart.

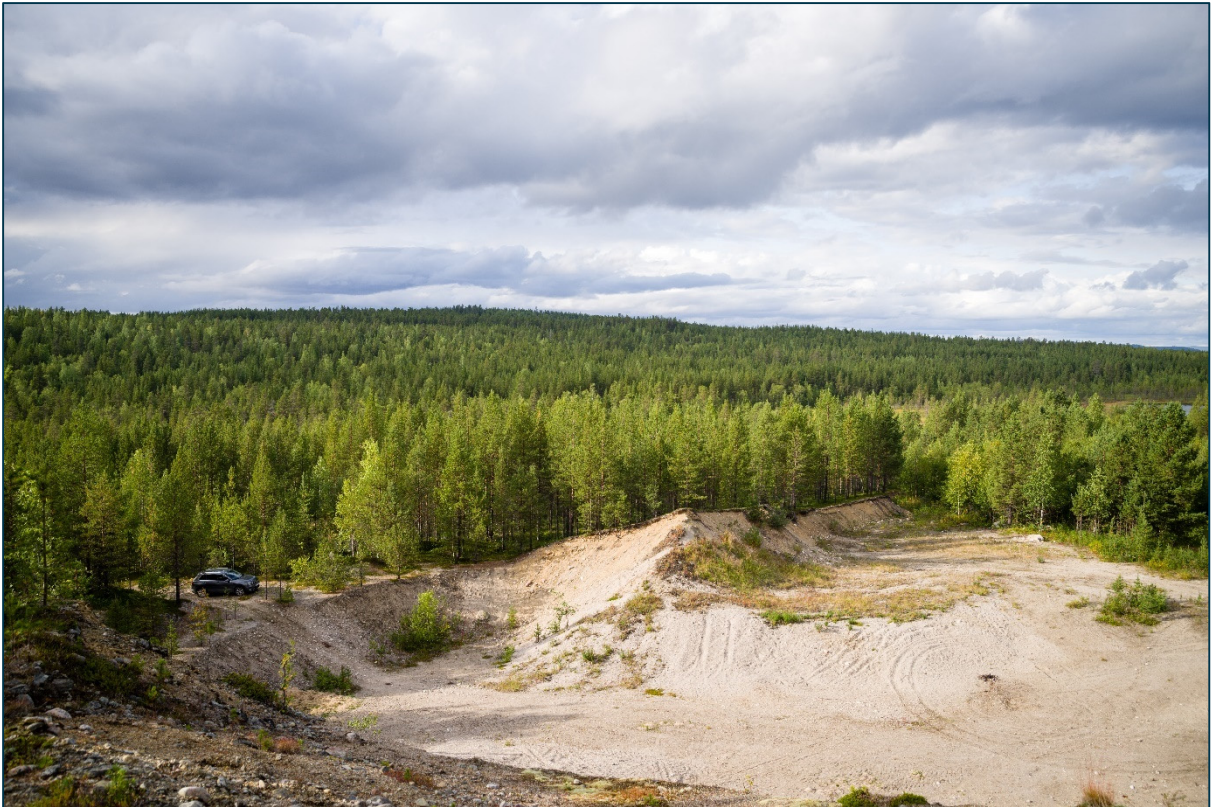
Kosnes og Siira forteller at ingenting av den andre fangeleiren ved Gjøkåsen eksisterer i dag, ettersom området har blitt ødelagt av et grustak (s. 86). Ifølge deres muntlige kilde, Hans Schaanning, så jobbet tvangsarbeiderne i leiren med byggingen av Luftwaffe-leiren og i grustaket. Det sies videre at fangene var «østarbeidere», altså sivile tvangsarbeidere, både voksne og barn av begge kjønn fra Leningradområdet. En annen bok nevner at østarbeiderne i leiren i «Noatun-området», som også kan innbefatte leirområdet ved Gjøkåsen, muligens kom fra Estland, de baltiske statene og/eller Karelen (Sør-Varanger Historielag 1997:151, 162, 179). En annen informant, Liv Kristensen som jobbet på kjøkkenet til Ellentjern (Ellentjørna) sagbruk ved Vaggatem, forteller at det kun var en brakke i denne fangeleiren. Fangene ble ifølge denne informanten også forlatt i leiren av tyskerne under deres retrett fra området. Dette passer sammen med de nevnte beretningene til Aasemarie Knudtzen. Kosnes og Siira har i boken et bilde av tuften til en brakke. Det er ikke nevnt om denne brakkeruinen kan ha tilhørt fangeleiren. Vi gjenfant og dokumenterte denne brakketuften under vårt feltarbeid, som ligger kant i kant med sandtakets nordlige avgrensing (se figur 9).

Figur 8 Det store sand/grustaket leiren hvor kildene sier østarbeiderne blant annet arbeidet under tvang. Sett fra sør-sørøst mot nord-nordvest.

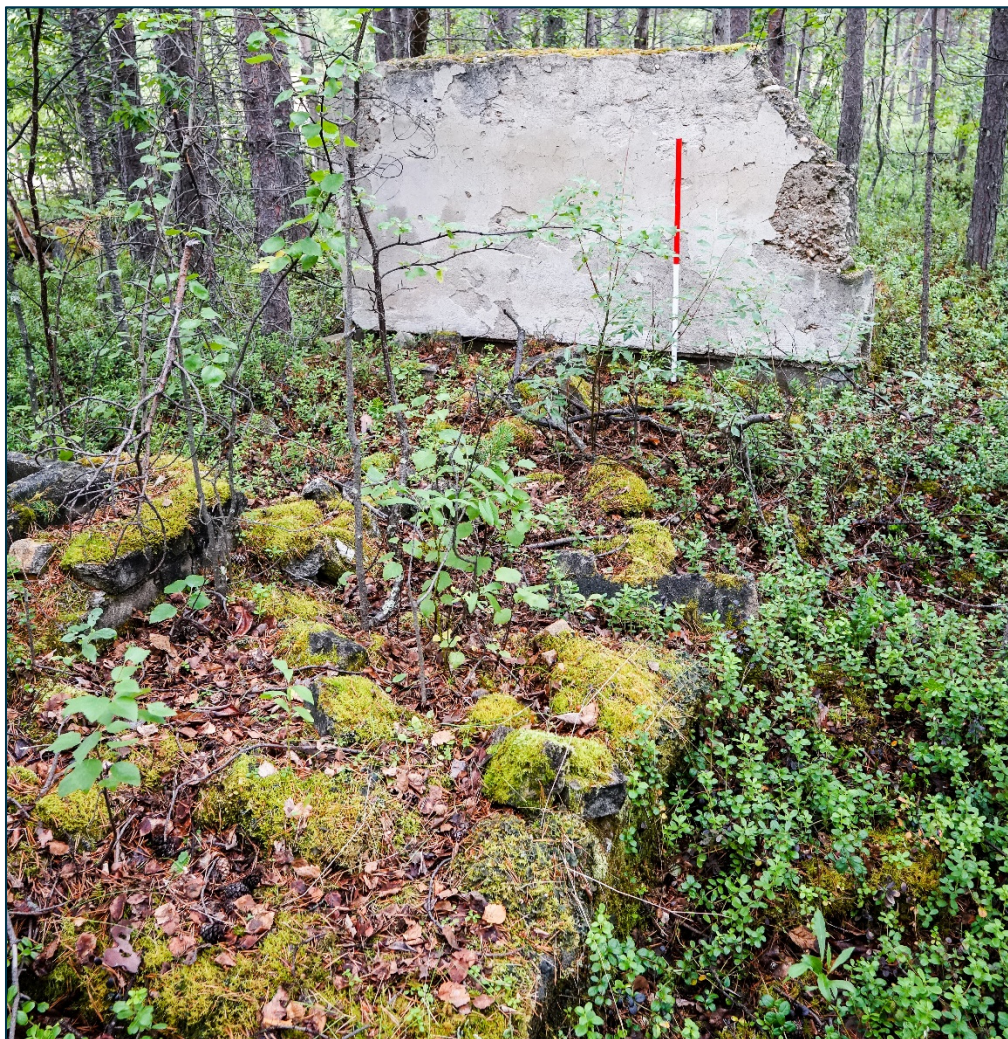
Figur 9 En brakke (9733) som ligger like nord for det store sandtaket i leirområdet ved Gjøkåsen. Sett fra vest mot øst.

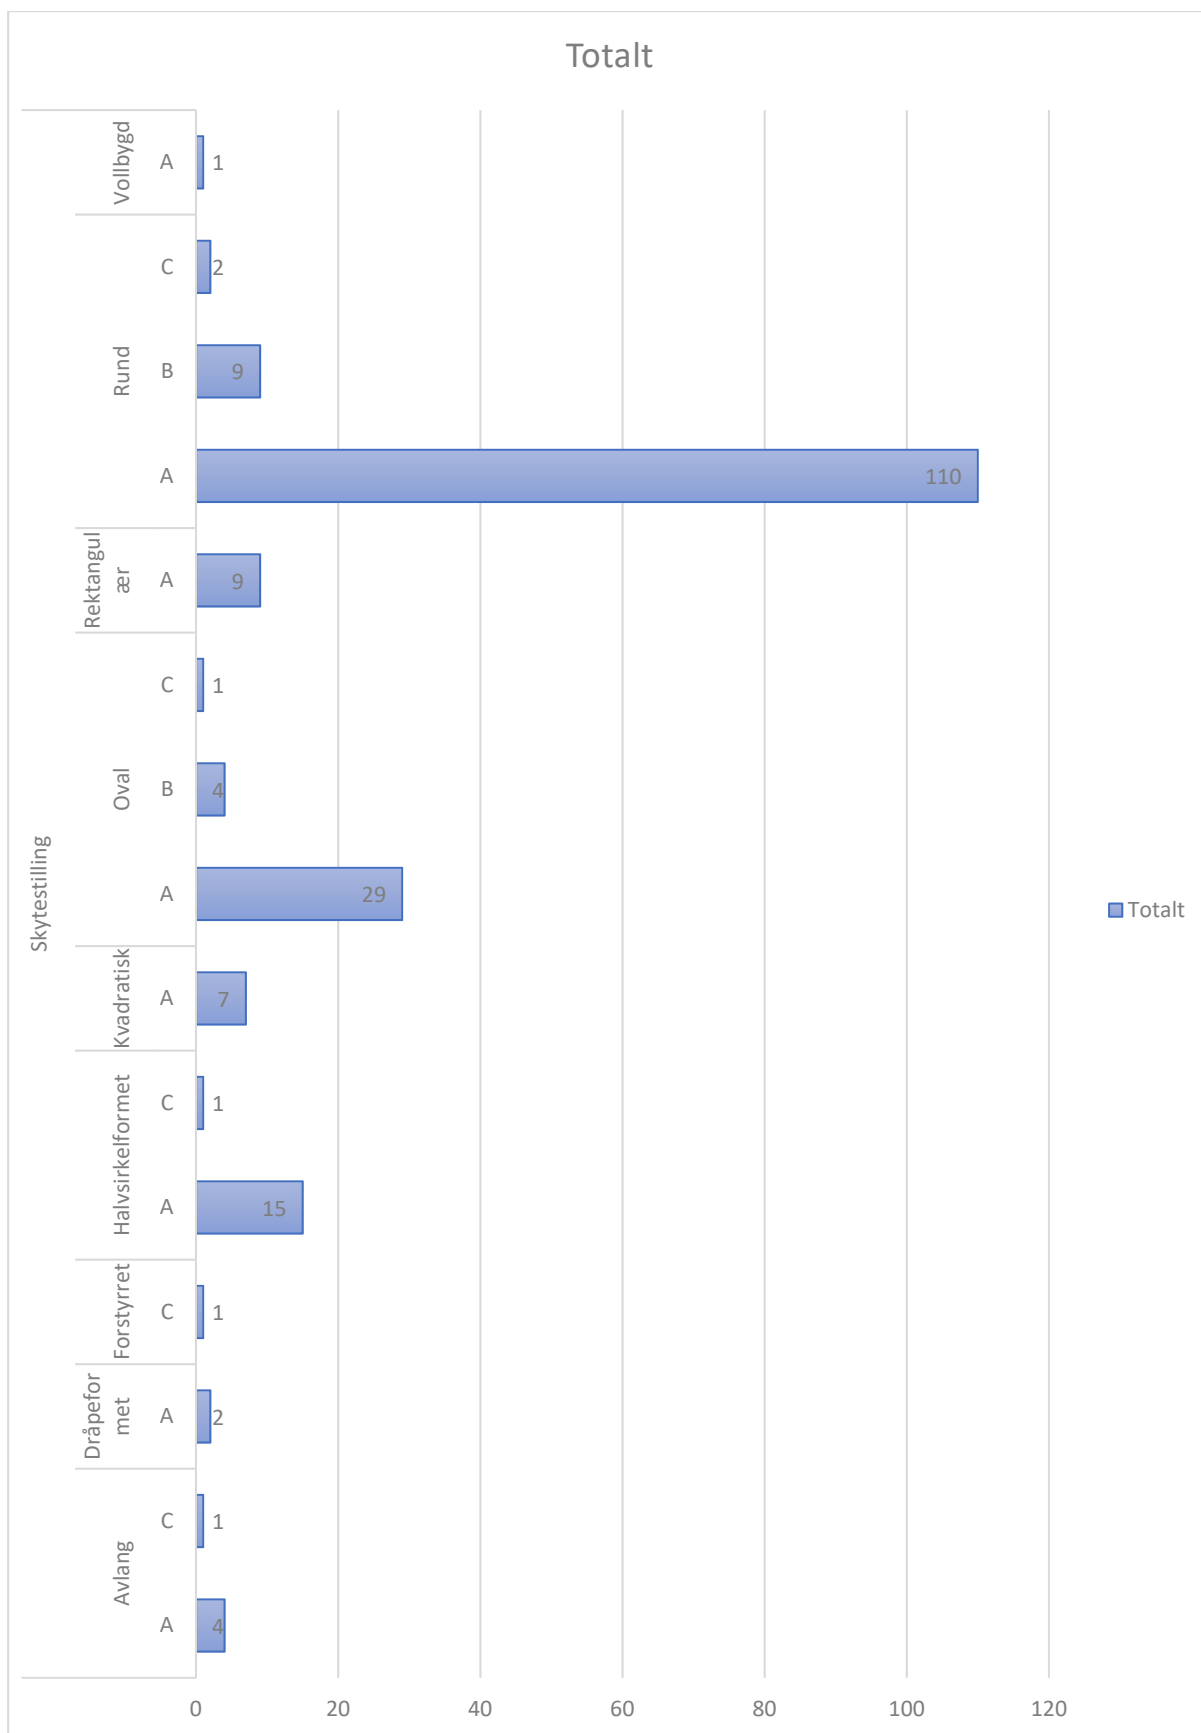
Figur 17 Oversikt over skytestillingenes tilstand.

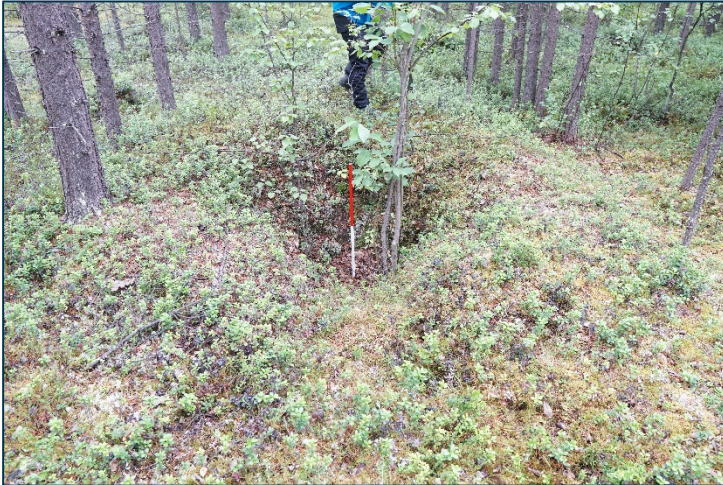
Figur 19 Skytestilling 9729. Tatt mot Ø.

Skytestillingen 9729 er lokalisert helt øst i leiområdet og ligger like nord for dagens sand/grustak (figur 19). I registreringen beskrives den kort: «Skytestilling. Rund med voll mot Ø. Utgang mot V». Stillingens ytre mål er på ca. 3,3 x 2,5 meter. Stillingen ligger i et relativt flatt område med ganske tett furuskog, og massene i området er relativt lett å grave i. Vollen i stillingen er distinkt

fremtredende med høyeste punkt mot øst, som i dette tilfellet er mot Nyrudveien (885). I motsatt ende er det tydelig spor etter inngang til stillingen, noe som gjør denne strukturen tydelig retningsbestemt. Vollen er bygget opp av oppgravd masse bestående av sand og humus. Stillingen fremstår som velbygd hvor det er gravd et stykke ned i markoverflaten, og massene er brukt til å forsterke stillingsvollen. Konstruksjonen sammen med lokaliseringen indikerer at stillingen har vært av strategisk betydning og kan tolkes som en «*schützenloch*». Skytestillingen er klassifisert under tilstandsklasse A.

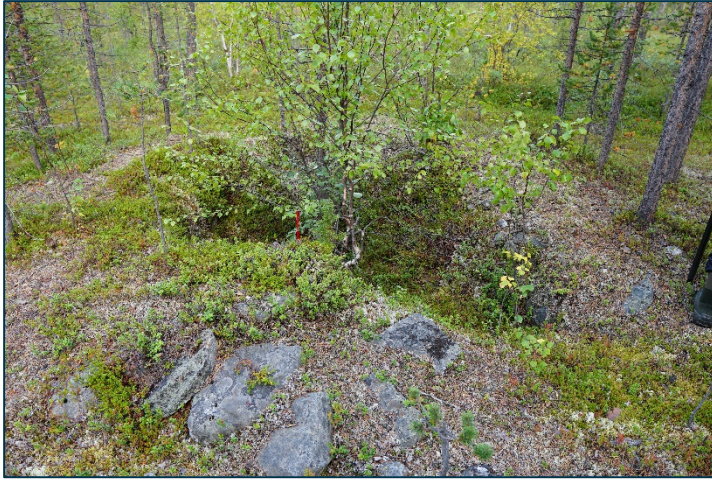
Figur 21 Skytestilling 10529. Tatt mot N.

Skytestillingen 10529 er lokalisert sørvest i leiren og ligger i ytterkant av undersøkelsesområdet (figur 20). I registreringen beskrives den kort: «Skytestilling. Rund, relativt stor; ca. 110 cm dyp. Støttet opp med planker og stokker i bunnen. Voll orientert mot V. Utgang mot Ø» (figur 21). Stillingens ytre mål er på ca. 5,5 x 4,8 meter. Stillingen ligger på en liten rygg omgitt av

myrområder. Området er bevokst med furu og enkelte innslag av småbjørk. Vollen i stillingen er distinkt med høyeste punkt mot vest, som i dette tilfellet er mot et flatt myrområde. I motsatt ende er det tydelig spor etter inngang til stillingen, noe som gjør denne strukturen tydelig retningsbestemt. Vollen er bygget opp av oppgravd masse bestående av sand og større steiner. Stillingen er velkonstruert og delvis nedgravd i markoverflaten. Massene er brukt til å forsterke stillingsvollen og supplert med stein. Konstruksjonen indikerer at stillingen har vært av strategisk betydning og kan tolkes som en «*schützenloch*». Lokaliseringen i leirens vestlige ytterkant har også gitt stillingen en viktig strategisk betydning. Skytestillingen er klassifisert under tilstandsklasse A.

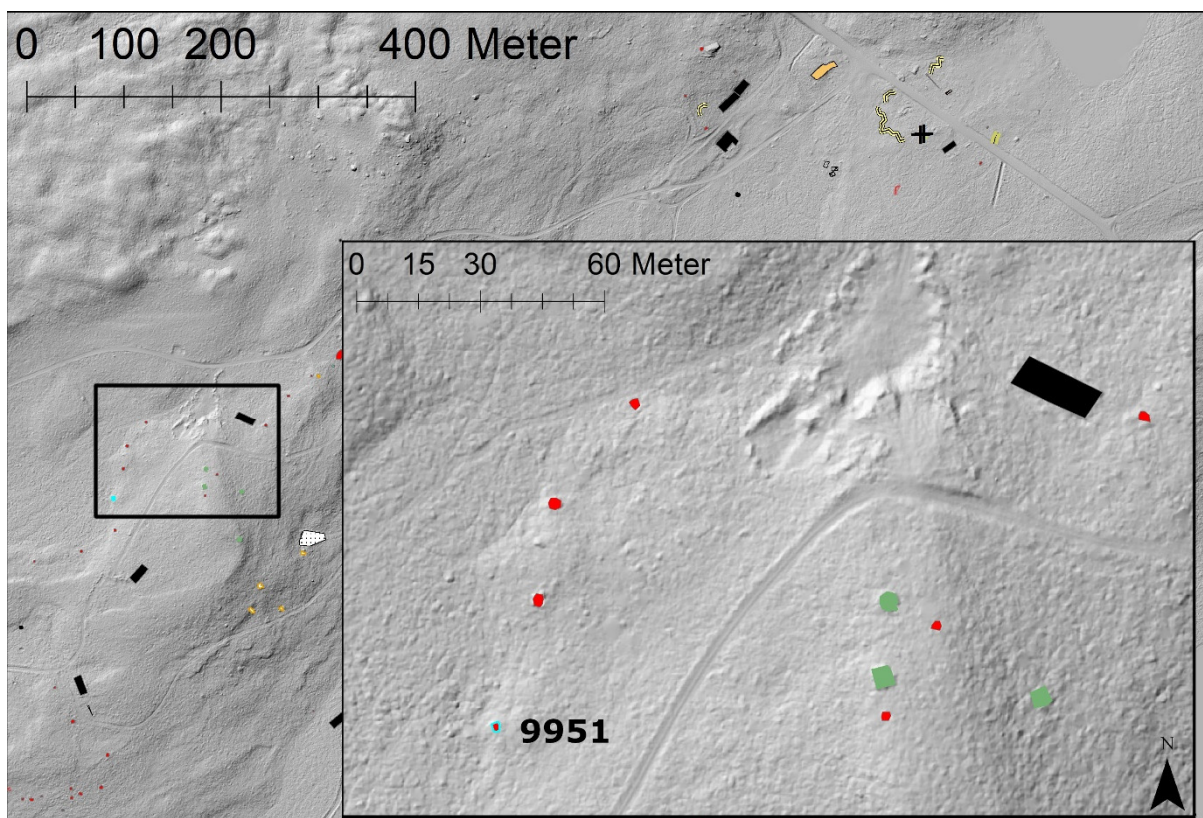
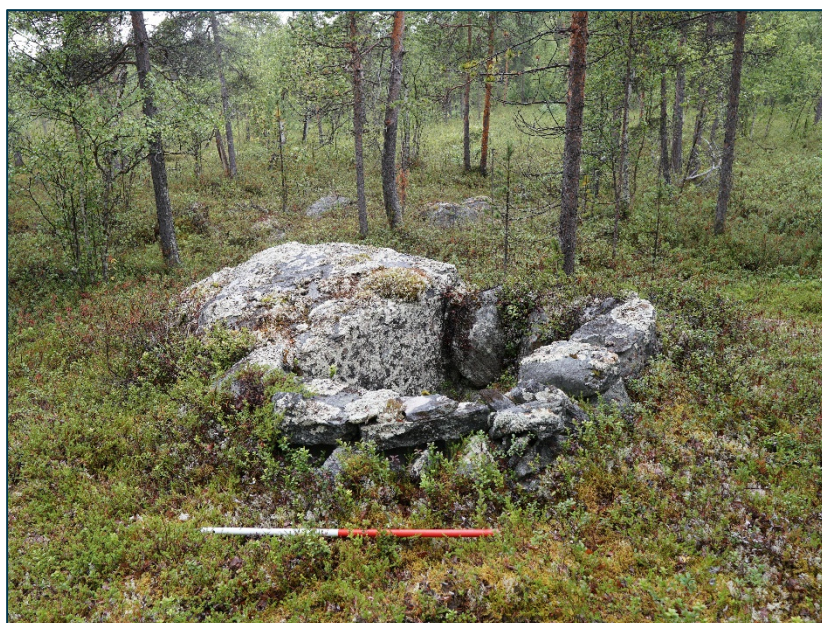
Figur 22 Skytestilling 9951.

Figur 23 Skytestilling 9951. Tørrmurt med inkorporert jordfast stein som «gewehrauflage». Tatt mot NNW.

et nordvestvendt terreng, og ligger i grensen mot myrområde. Stedet er bevokst med furu og noe småbjørk. Stillingen er distinkt og vollen er bygget opp av steiner. Den vestvendte delen av stillingen har benyttet seg av en stor jordfast stein som fungerer som «gewehrauflage», og er dermed også svært retningsbestemt. Det er også tydelig at det er anlagt en liten kvadratisk forsenkning i selve stillingen, antageligvis for å kunne skape større dybde, men også for å kunne muliggjøre andre vaktstillinger. 9951 er

velkonstruert og har benytte seg av terrenglementer som del av stillingen. Stillingen har vært av strategisk betydning og kan tolkes som en «*schützenloch*». Lokaliseringen i leirens vestlige ytterkant har også gitt stillingen en viktig strategisk betydning. 9951 er klassifisert under tilstandsklasse A.

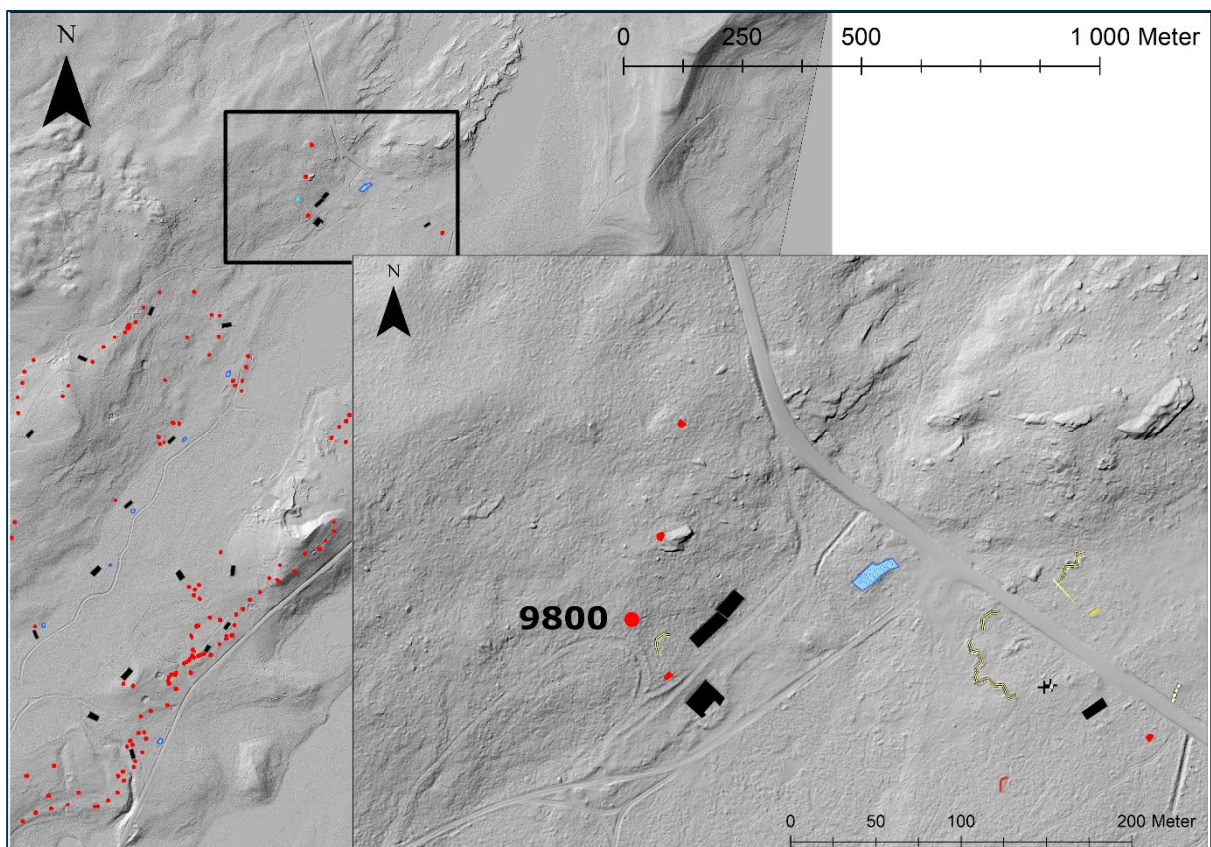
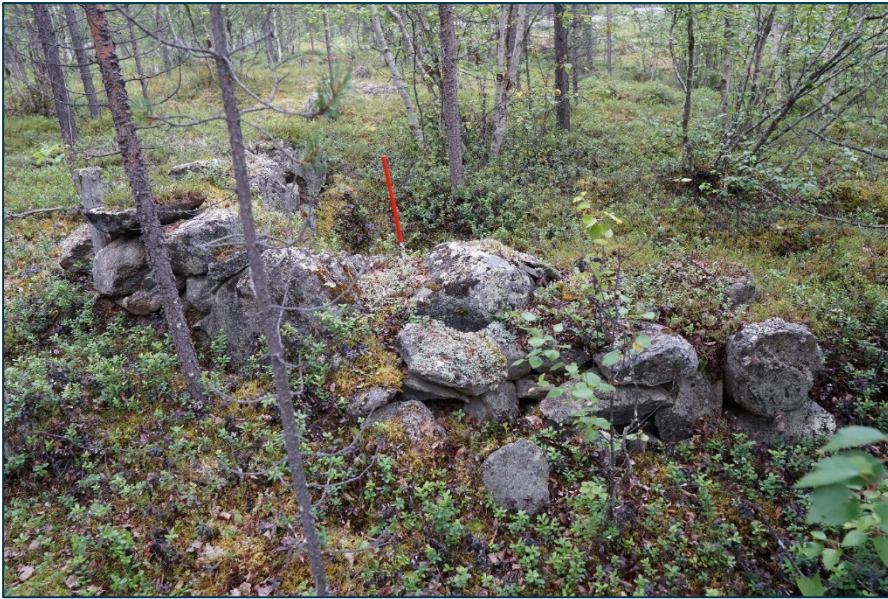
Figur 24 Skytestilling 9800.

Skytestilling 9800 er lokalisert i nord, helt i ytterkant av undersøkelsesområdet, og ligger utenfor selve Luftwaffe-leiren (figur 24). I registreringen beskrives den kort: «*Halvsirkel*

Figur 25 Skytestilling 9800. Tørrmurt og anlagt i halvsirkel. Tatt mot øst.

med tørrmurt voll av stein orientert mot SV. Utgang mot NØ. Mulige rester etter en nedkappet påle i vollen; mulige spor etter telt/overbygg» (figur 25). Stillingens ytre mål er på ca. 2,5 x 2,5 meter. Den ligger i et sørøstvendt og lett hellende terreng med stillingsfront opp mot nordvest.

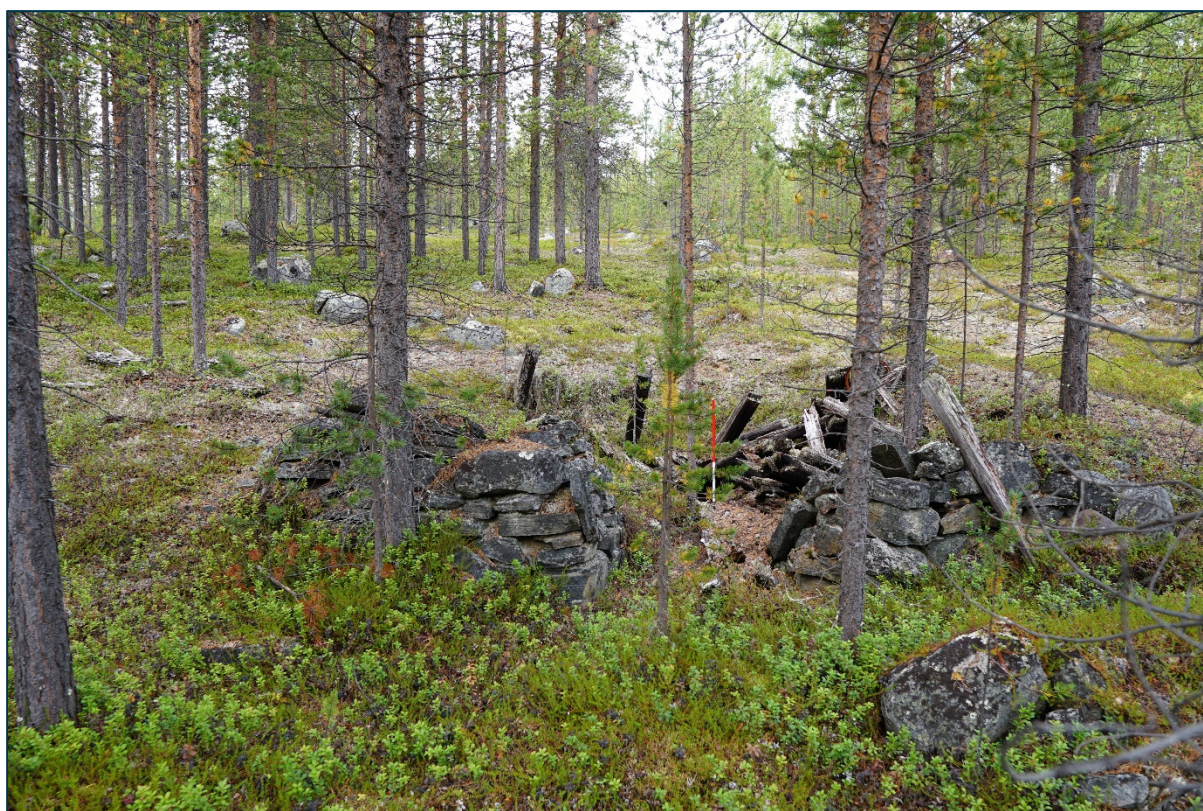
Figur 28 Dekningsrom 10412, sett mot nordvest.

dekket med torv og masse. Ved utgangen er det tørrmurt med steiner på hver side av inngangen. Dekningsrommet er klassifisert til tilstandsklasse A.

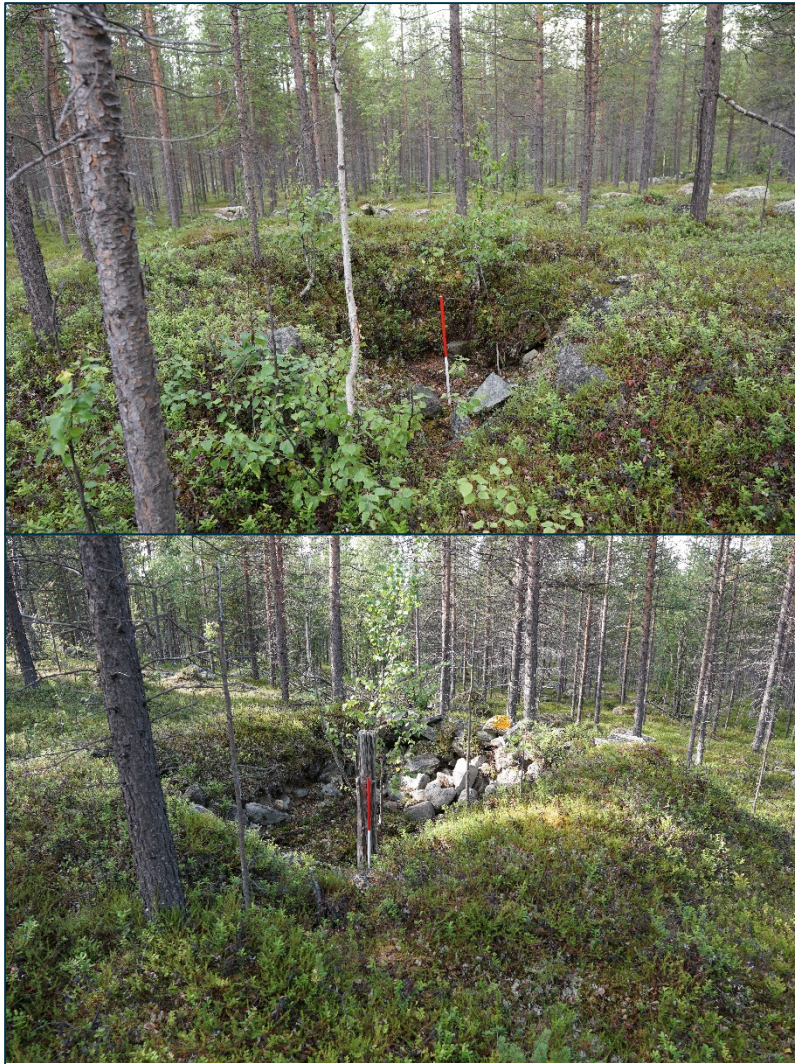
Figur 29 Dekningsrom/skytestilling 10122 (øverst). Tatt mot NV.
Dekningsrom/skytestilling 10133 (bunn). Tatt mot SV.

dekningsrom 10122 og 10133 virker å ha vært anlagt nært toppen på høydedragets vestlige side for å etablere visuell dekning av omkringliggende område.

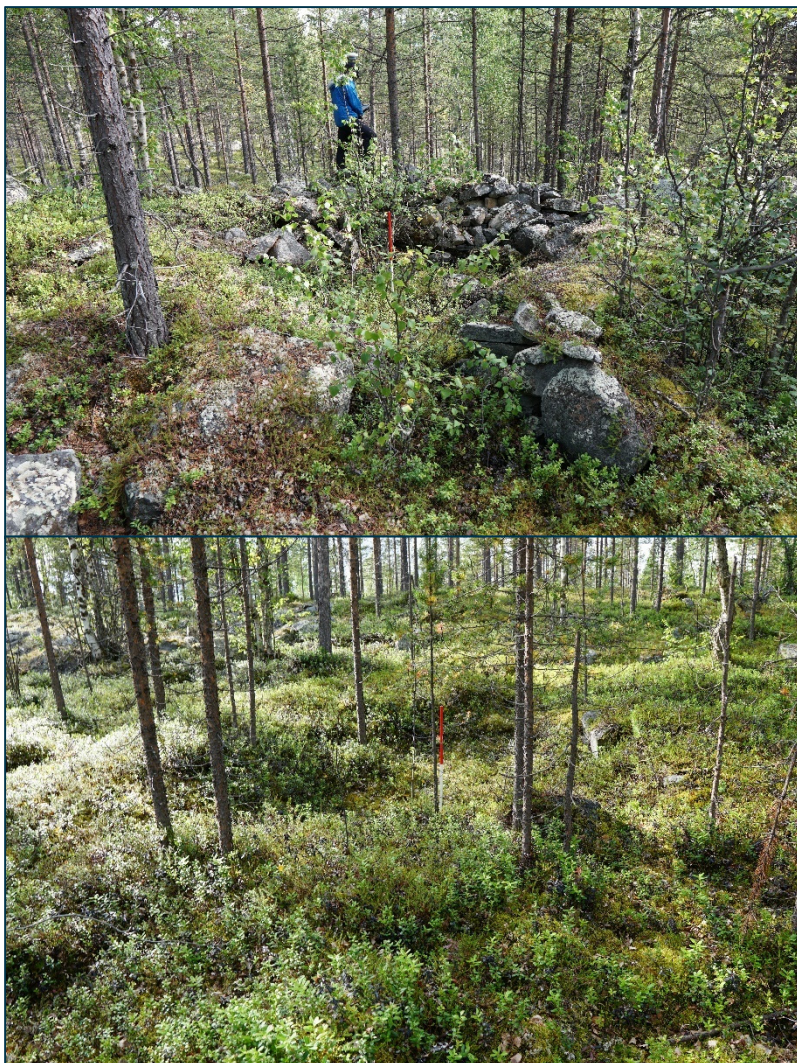
Figur 30 Dekningsrom 10144 (topp) fotografert mot NØ. Dekningsrom 10234 (bunn) fotografert mot V.

Det er derfor naturlig å anta at dekningsrommene 10144 og 10234 har fylt samme funksjon for den østlige siden. De beskrives som «*Dekningsrom og/eller stor skytestilling. Firkantet. Konstruert av Grus, torv og stein. Usikker orientering. Utgang i SSV hjørne. Vegger og mulig tak støttet av tømmer og planker*»

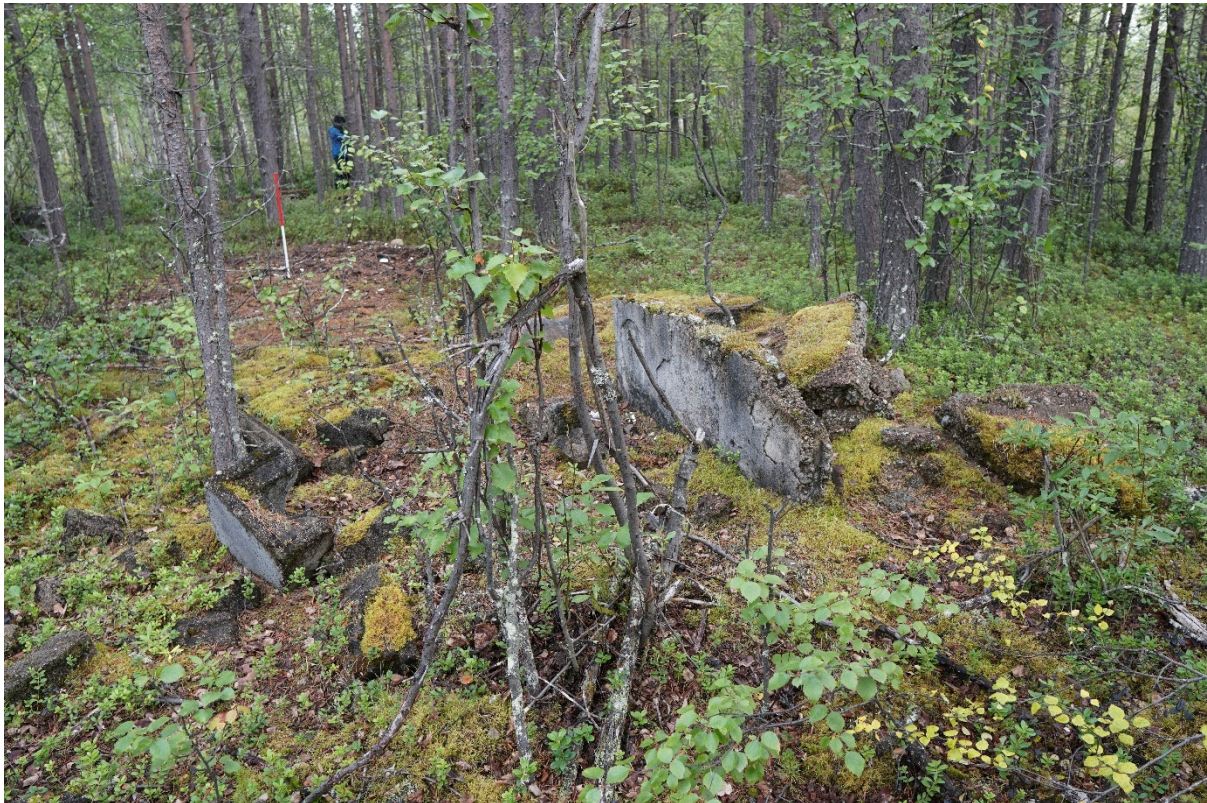
Figur 33 Ovn- og skorsteinskonstruksjon i brakketuft 10061.

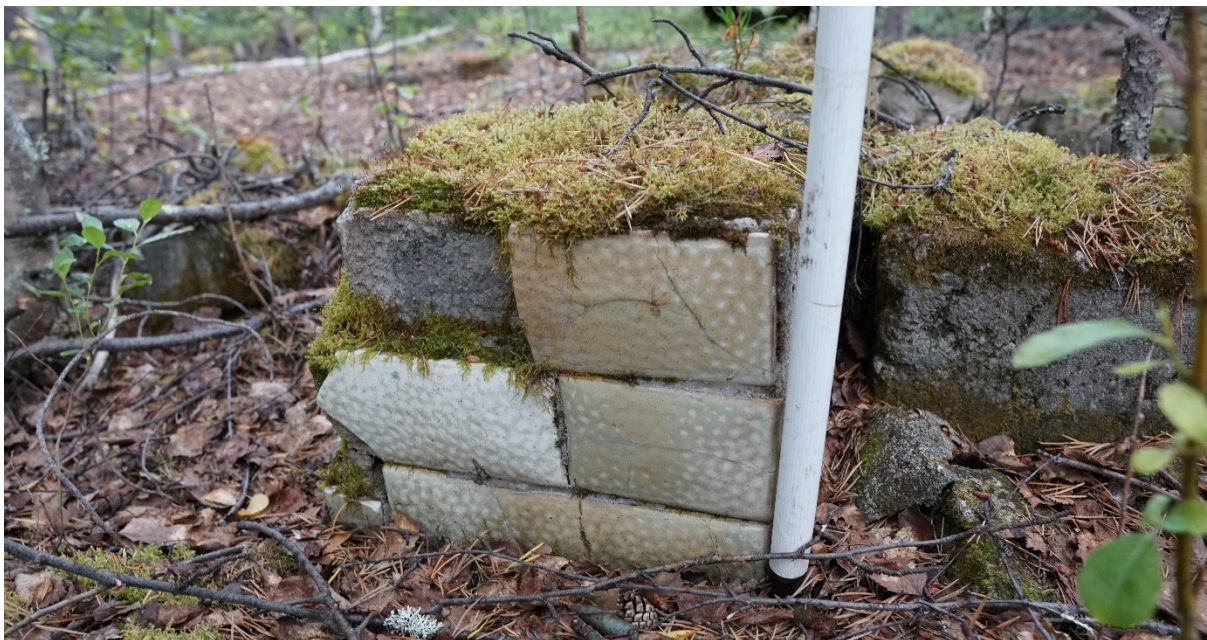
Figur 34 Brakketuft 10845. Glaserte fliser på rester av ovn- og skorsteinskonstruksjon.

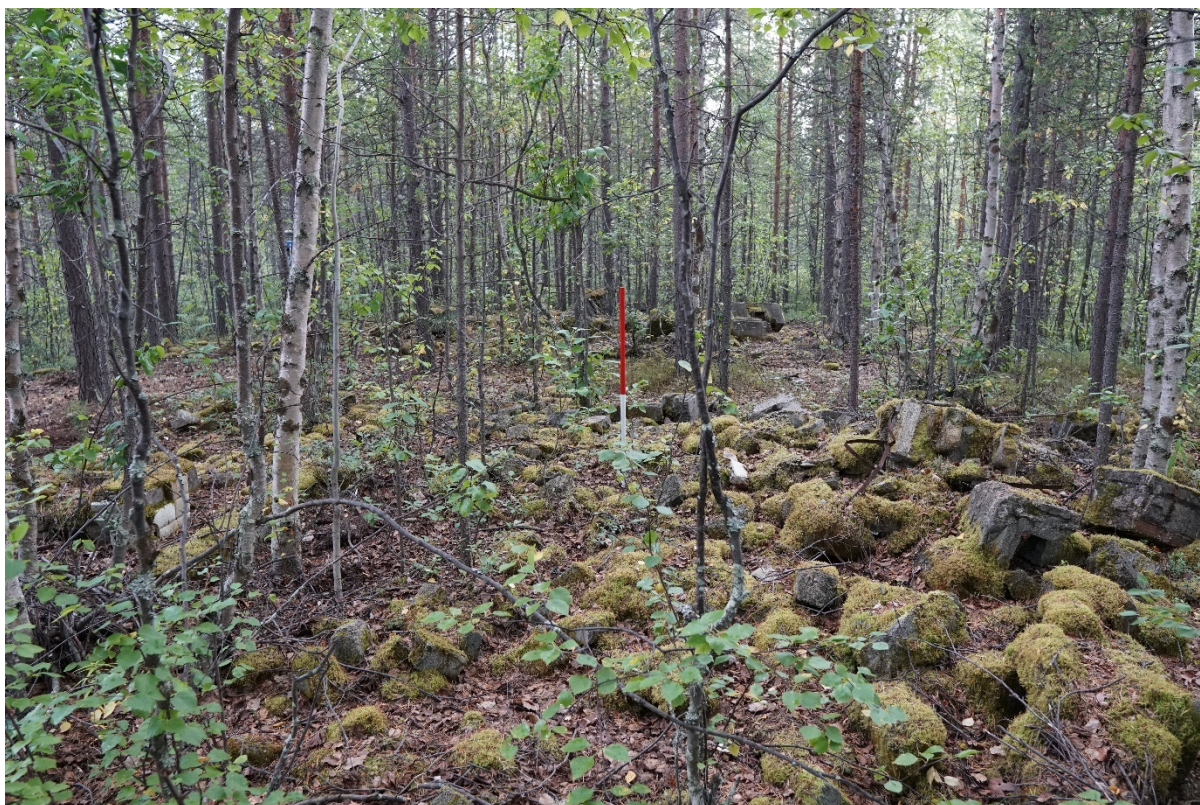
Figur 35 Brakketuft 10845. Skorsteinslementer og flere ovnsfundamenter.

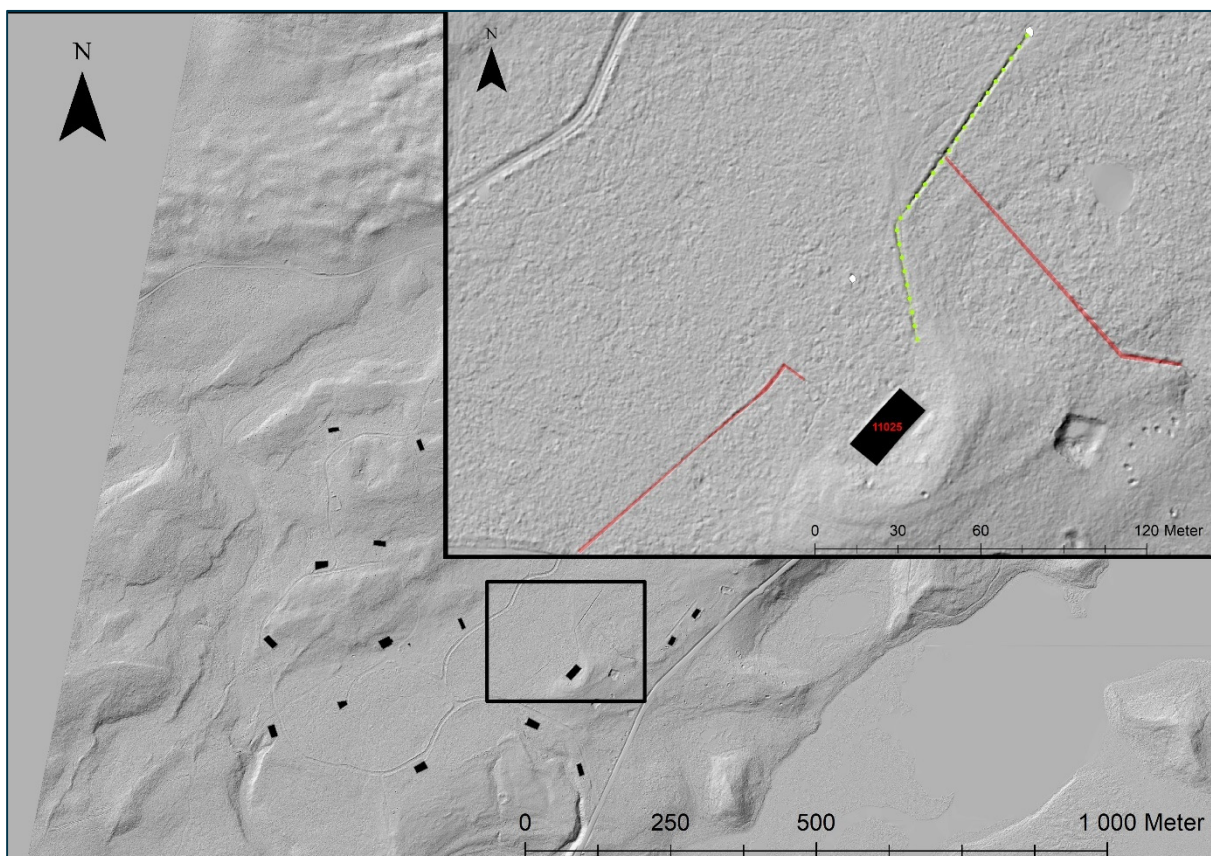
Brakketuft 11025 ligger i leirområdets sørøstlige del, delvis skjult vest for en liten forhøyning (figur 38-42). Brakketuften ligger i overgangen mellom skog og myr, noe som har en forklaring – noe vi kommer tilbake til. Tuften har omtrentlige mål på 12 x 27 meter, noe som er større enn gjennomsnittet. Brakketuften beskrives i felt som «Brakketuft. Rektangulær; omtrent dobbelt så lang som de andre brakketuftene i leiren. Trolig kjøkken, kanskje med messe også; klar todeling mellom SV og NØ, basert på overflatefunn som porselen og strukturelle detaljer som ovner. Betong fundament til kjøkken i SSV del av tuften. Store inngrep i overflaten fra metallsøk og andre inngrep etter gjenstander som dekketøy. Tuften har en stor ansamling med dekketøy av en rekke forskjellige produsenter og tyske militære grener. Mange gjenstander ligger kastet rundt på overflaten og vegetasjonen er sterkt påvirket enkelte steder. Overflatefunn: jernkomfyr, vanntank, hermetikk, flaskeskår, dekketøy, "Essenträger" varmmat beholdere, mm.».

Dette er en av de strukturene som man med stor sikkerhet kan tilknytte til konkret bruksområde, særlig funnene av ovner, komfyr, suppekjele og dekketøy levner liten tvil om at dette har fungert som et kjøkken og messe. Tilknyttet brakketuften ble det også registrert tre grøfter og to brønner. Den ene brønnen var anlagt i enden av den ene grøften som går frem til brakketuften. Antageligvis har man benyttet myrområdet som vannreservoar, noe som også forklarer plasseringen av kjøkken- og messebrakken.

Figur 38 Brakketuft 11025. Grøftesystemet er tilknyttet brønn- og vannsystemet til brakken.

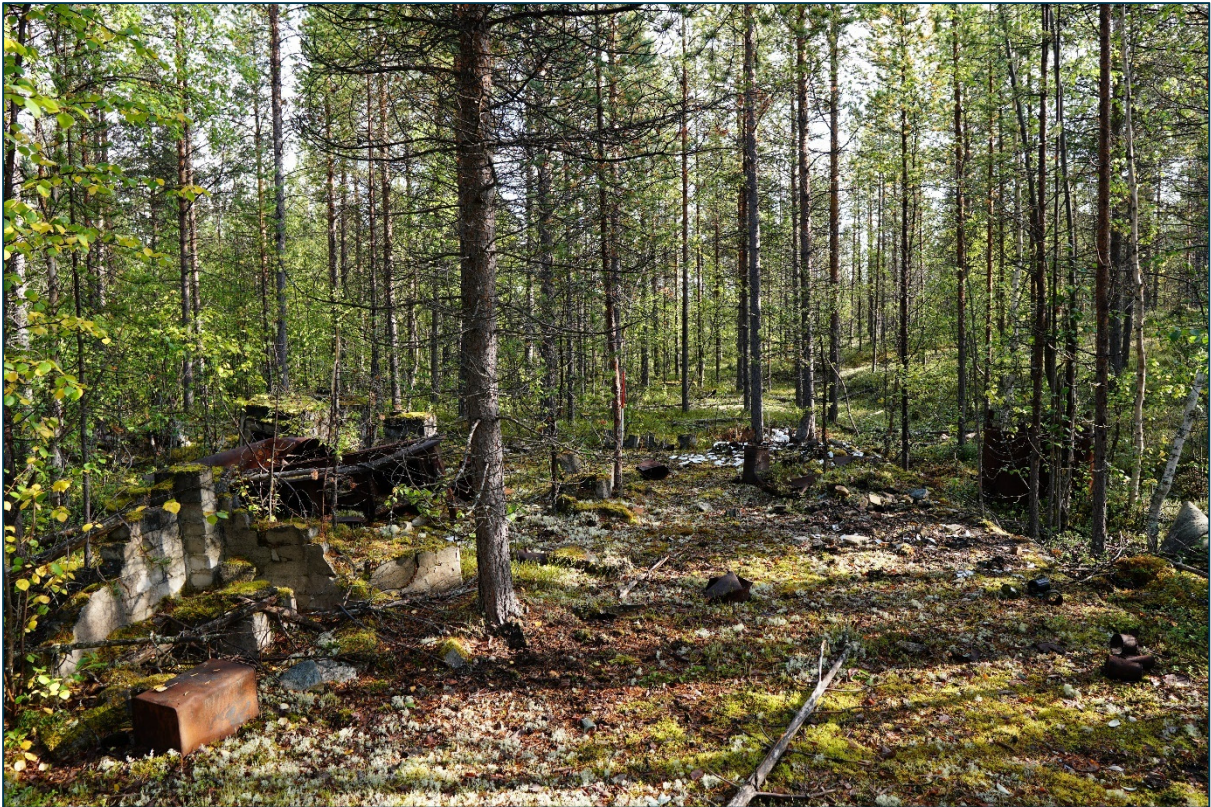
Figur 39 Kjøkken- og messebrakke 11025. Tatt mot NØ.

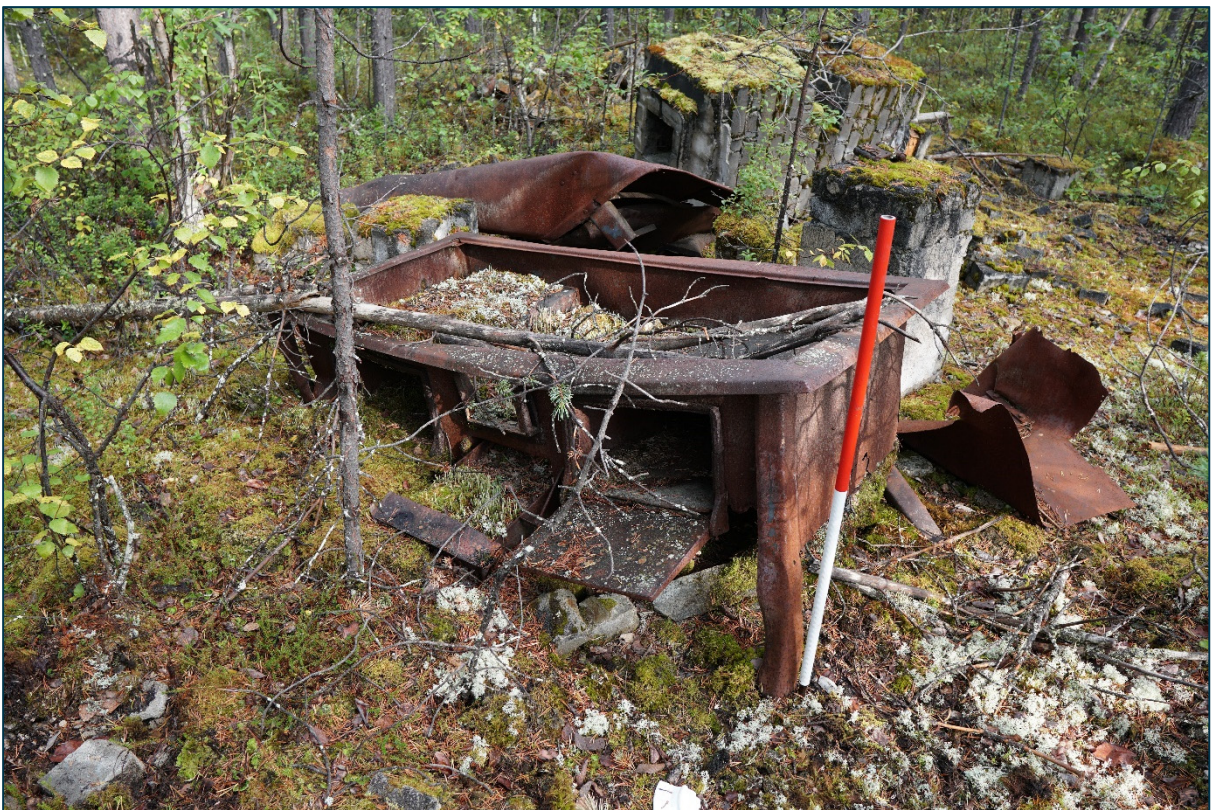
Figur 40 Jernkomfyr i kjøkkendelen av 11025. Tatt mot N.

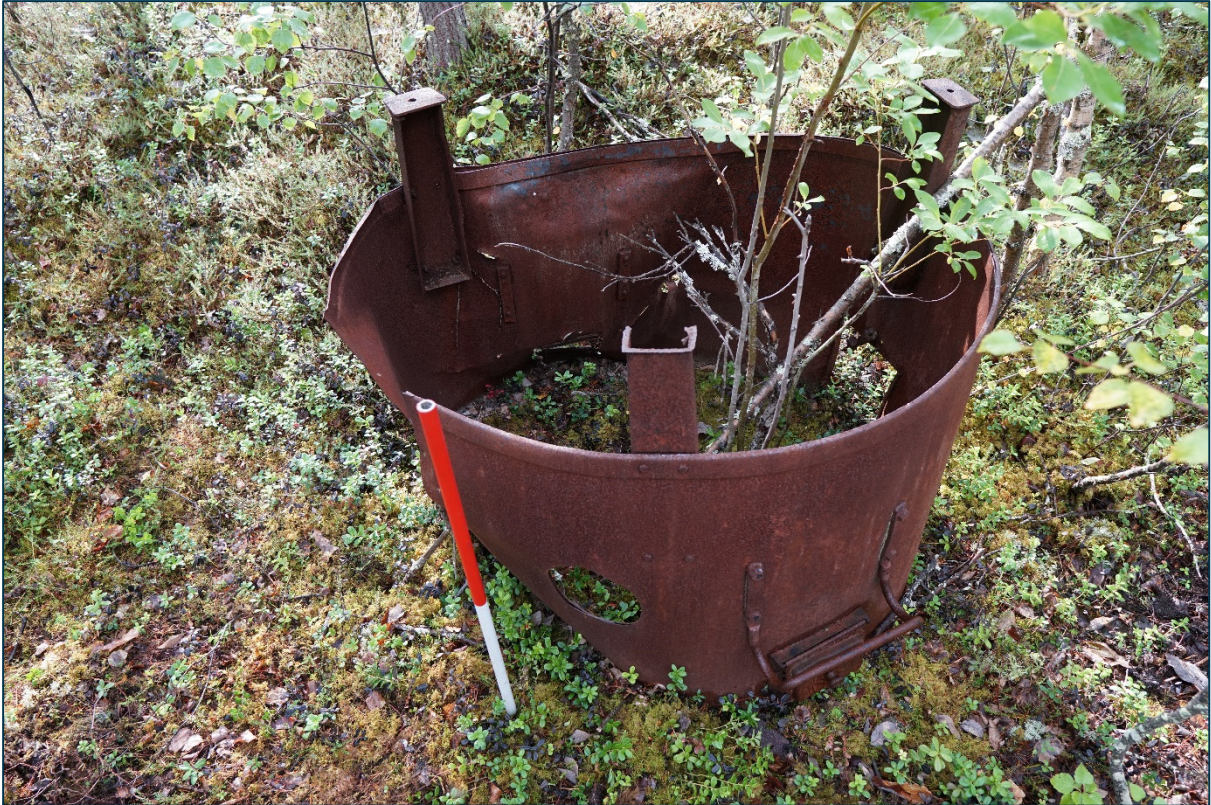
Figur 41 Rester av suppekjele funnet like utenfor 11025.

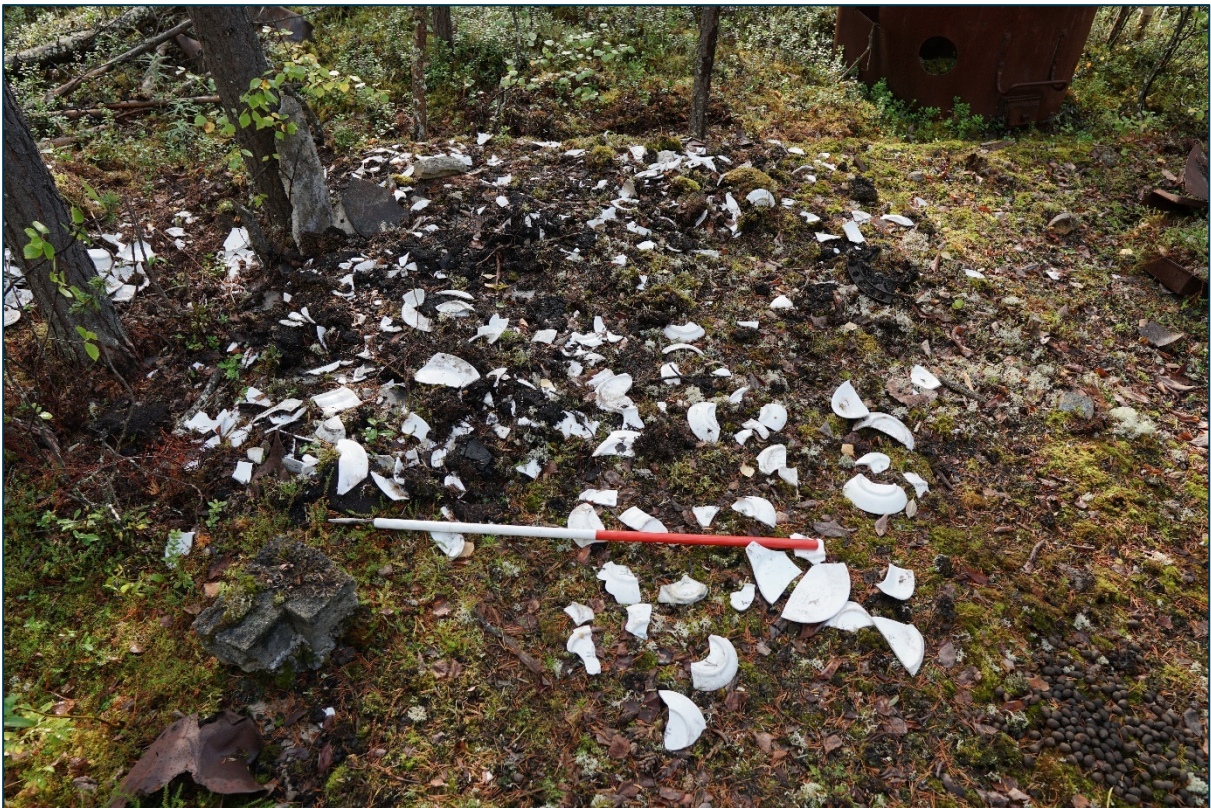
Figur 42 Stor ansamling med dekketøy av en rekke forskjellige produsenter og tyske militære grener. Gjenstander er delvis samlet sammen på overflaten og vegetasjonen er sterkt påvirket enkelte steder.
