Arkeologisk registrering av Luftwaffe-leiren ved Gjøkåsen

Januar 2020

Stein Farstadvoll, Ingar Figenschau og Bjørnar Olsen

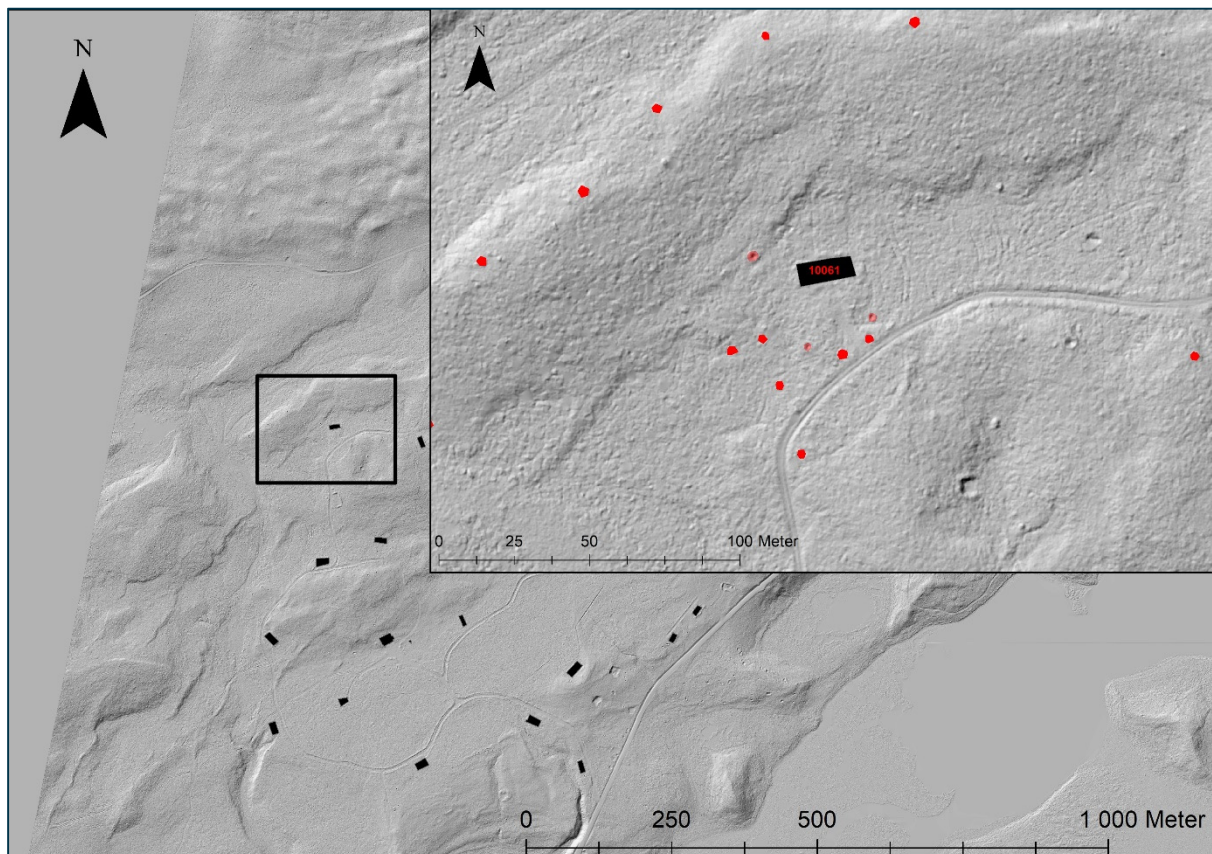
Brakketuft 10061 ligger i leirens østlige grense. Brakketuftene ligger på en liten flate mellom to mindre høydedrag i nord og sør. Tuften har mål på ca. 7,5 x 18 meter. Sør for tuften ble det også registrert flere skytestillinger. Disse virker å være konsentrert til brakketuftene som objektsikring da de avviker noe i forhold til den relativt systematiske lokaliseringen av skytestillinger som følger rundt leirområdet. Dette kan ha sammenheng med funksjonen til brakken. 10061 beskrives som «*Brakketuft. Markert og godt synlig men relativt overvokst og utydelig i kantene. Betong konstruksjoner/plattformer i nordlig og sørlig ende; trolig fundamenter til ovner og/eller fasiliteter for hygiene. Ferske spor etter metallsøk. Mange funn kastet rundt på overflaten: patroner, porselen, glassflasker, batteri, sikringer, fragmenter fra en porselen-vask, osv. Funnrik tuft*».

Figur 43 Brakketuft 10061. Sør for tuften er det registrert en konsentrasjon av skytestillinger.

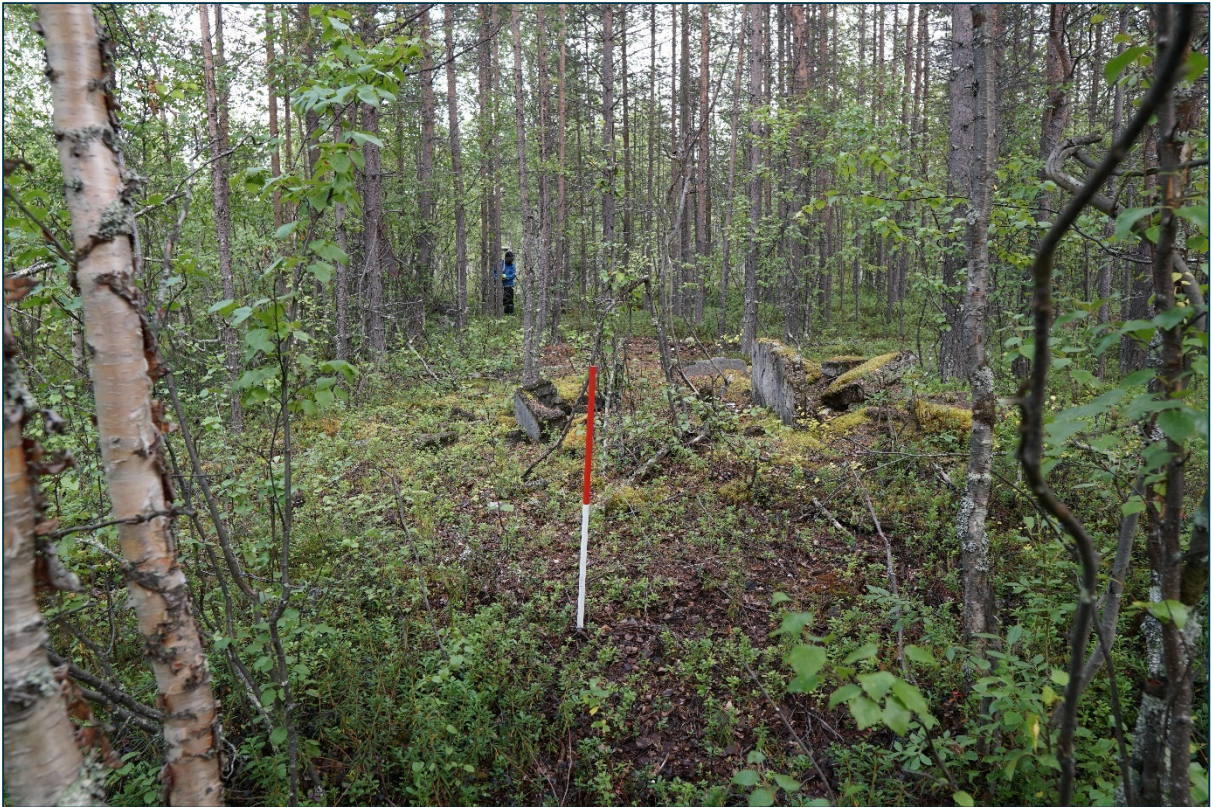
Brakketuftene er en god representant for brakketuftene ved Gjøkåsen. Selve strukturen er markert, men gjengrodd. Den har betongfundament til ovner og større rester etter skorsteiner. Den har også en del overflatefunn og funn som er kommet frem som resultat av metallsøking. Størrelsesmessig er den også gjennomsnittlig for området. Materialet som ble registrert i tuften bestod av blant annet patroner, porselen, glassflasker, batteri, sikringer, fragmenter fra en porselen-vask

Figur 44 Brakketuft 10061. Rester etter betongfundament til ovn og rester etter skorsteinslementer ses i senter av bildet.

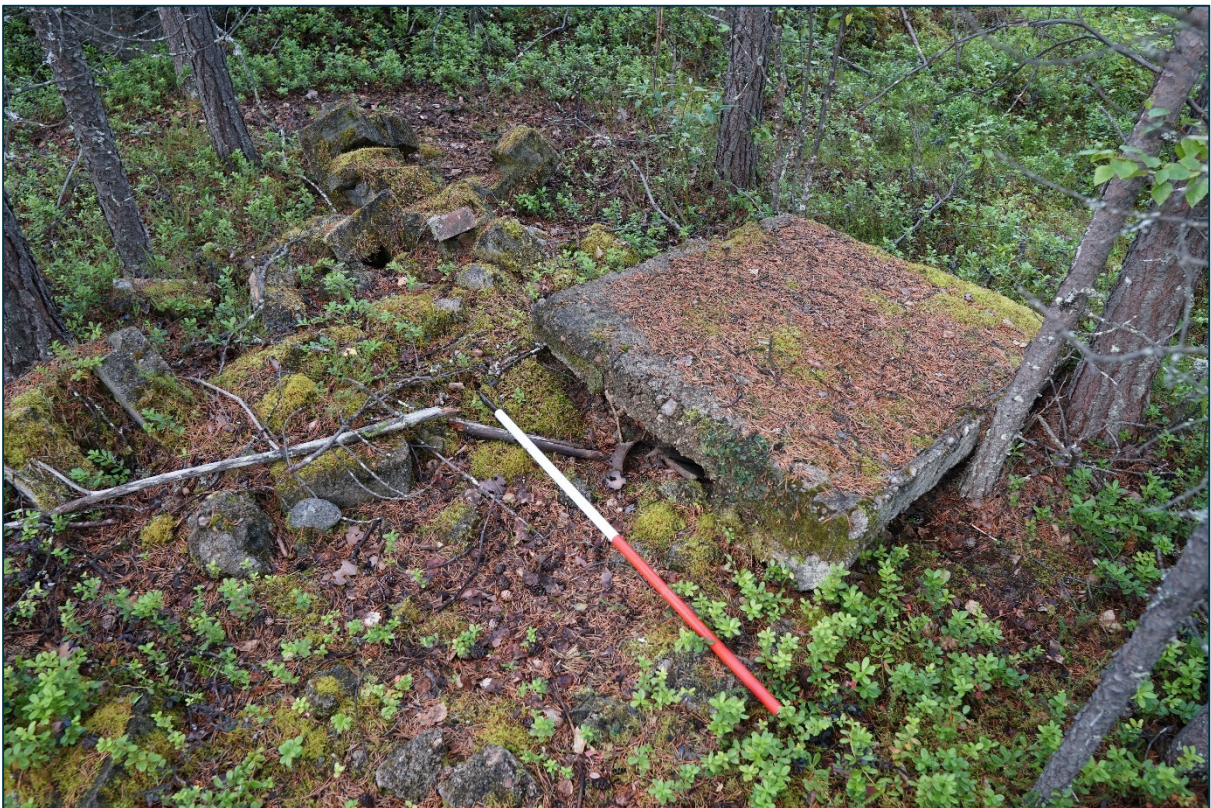
Figur 45 I motsatt ende ble det registrert nok et betongfundament. Skorsteinslementer ligger like ved.

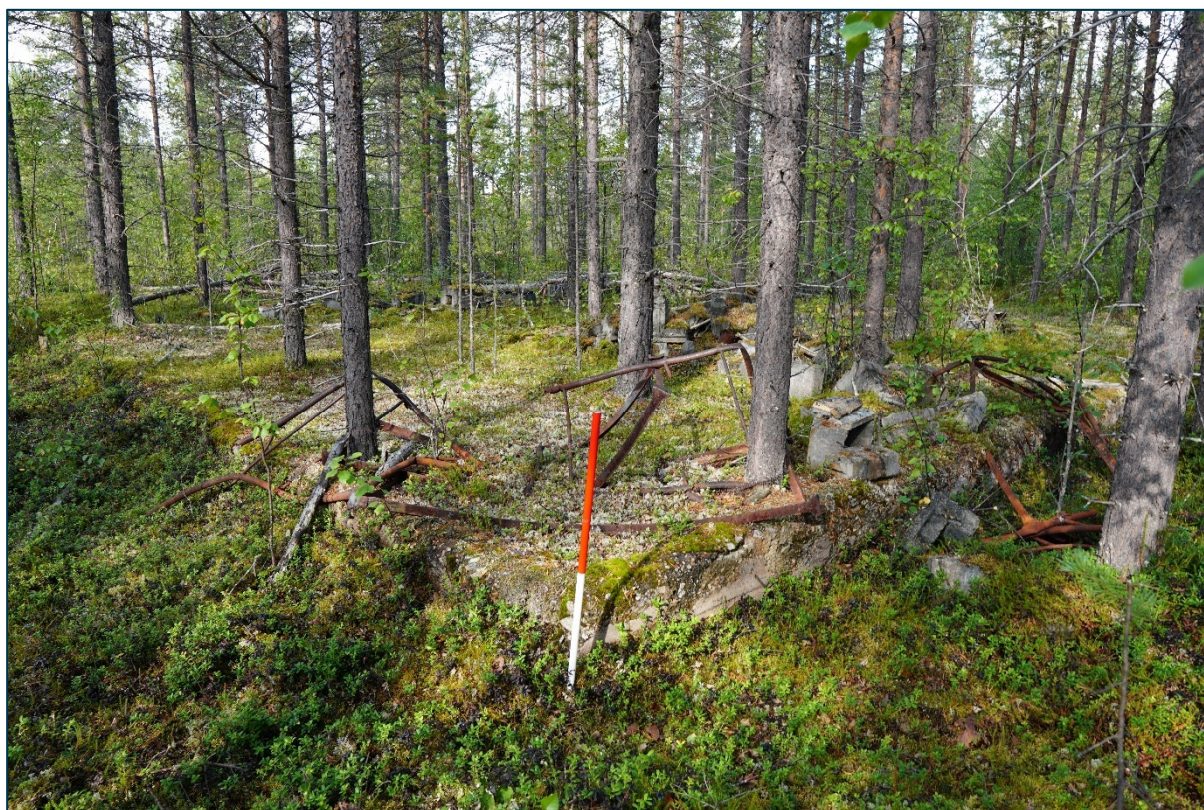
Bortsett fra kjøkken- og messebrakken er det andre strukturer som har materielle spor og indikasjoner som kan antyde funksjon. Blant annet har den relativt store brakkekonstruksjonen 10481 en tydelig lasteplattform hvor lastebiler kunne rygge inntil og laste av og på materiale. Brakketuft 11263 har markert betongfundament med spor etter tre ovner og skorsteiner. Her ble det også registrert flere feltsenger liggende i strukturen. Mye taler for at dette har vært mannskapsbrakke. Brakketuft 10514 blir kalt for «sambandsbrakka» lokalt på bakgrunn av gjenstander som er gravd opp, blant annet radorør, sikringer, kablesneller, "cargotags", ledninger, varmelamper og ulike flyinstrumenter. Hvorvidt det er snakk om sambandsbrakke som konkret funksjon eller som lager er usikkert. For de fleste brakketuftene har vi ikke noe konkret grunnlag for å definere bruk- eller bruksområde. Dette krever nærmere undersøkelser.

Figur 47 Brakketuft 11263. Bilde tatt mot nord.

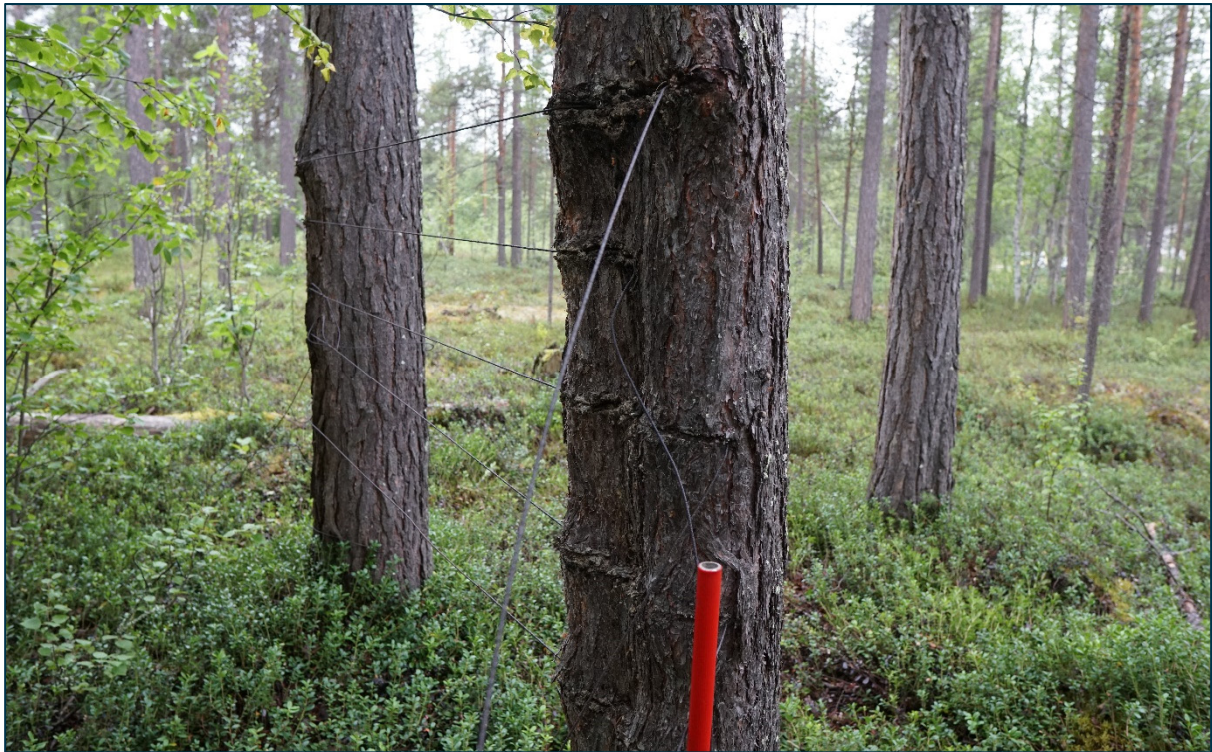
Ved Nyrudveien ble det registrert fem gjerder. Disse bestod av en enslig gjerdestolpe med piggråd og vaier (9606), steingjerde (9610), furutrær med svake spor i barken etter gjerde (9628, 9640), furutre med piggråd (9643-9644). Gjerderestene 9640 og 9643-44 er rester etter et dobbeltgjerde av en type som var vanlig rundt blant annet fangeleirer. Men de fleste restene av gjerde i denne delen er svært kort og vanskelig å definere

Figur 53 Dobbeltgjerde registrert nord ved Gjøkåsen. Gjerdet består av fem rader med vaier (til venstre, 9640) og fem rader med piggråd (9643-44). Disse var festet i furutreet i bakkant av bildets høyre side og gikk parallelt med vaiergjerdet.

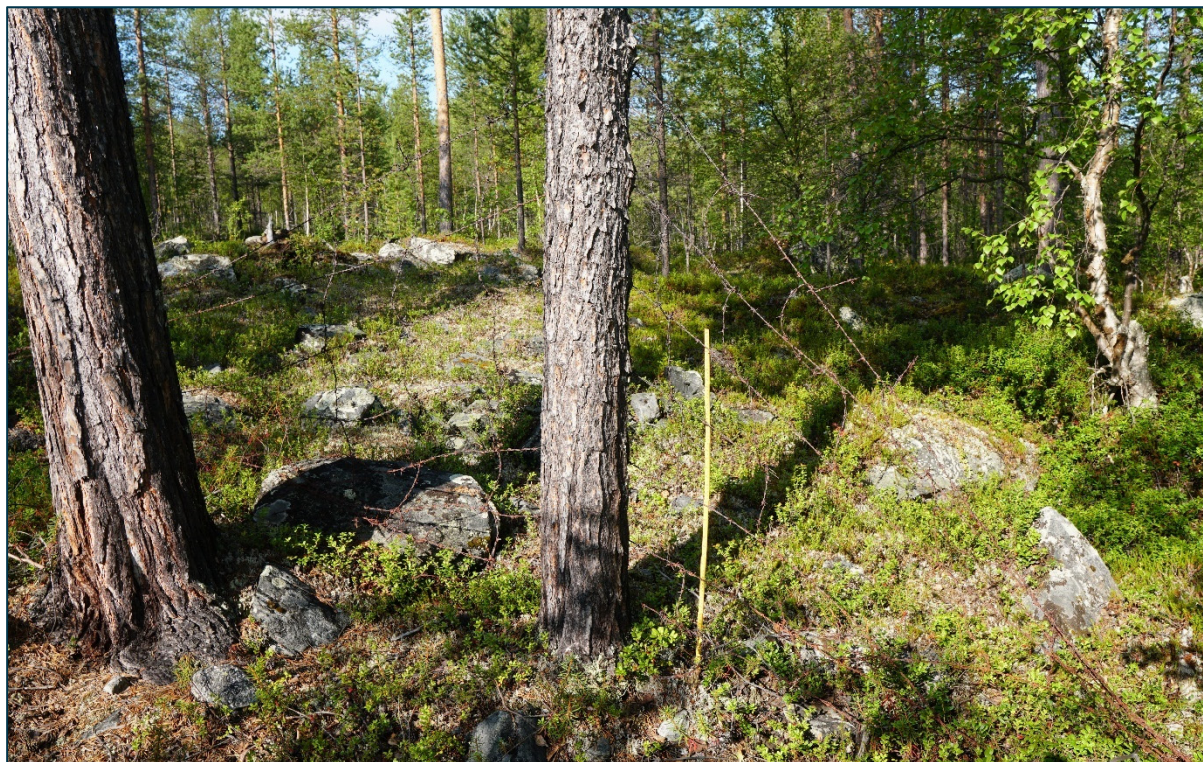
De resterende registreringene som ble gjort tilhører et gjerdesystem som omslutter leiområdet ved Gjøkåsen. Det ble digitalt registrert fire deler av gjerdet, men svært mange steder kunne man se trær med tydelige spor etter gjerdet. Dette kunne nesten følges rundt hele leiren. Den største sammenhengende delen ble registrert nord i leiområdet (9824) og ble målt til nærmere 100 lengdemeter. Gjerdet er konstruert av piggtråd og lagt i syv rader. Det er benyttet furu eller andre tresorter som gjerdestolper. Enkelte steder ble det også registrert piggtråd lagt vertikalt gjennom de horisontale trådene. Sør i leiområdet ble piggtrådgjerdet lagt over et lengre myrområde. Her ble

Figur 56 Piggtrådgjerde tilknyttet leiområdet ved Gjøkåsen. Gjerdet består av syv horisontale rader med piggtråd som er krysset med vertikale legg. Denne gjerdetypen går rundt hele leiren.

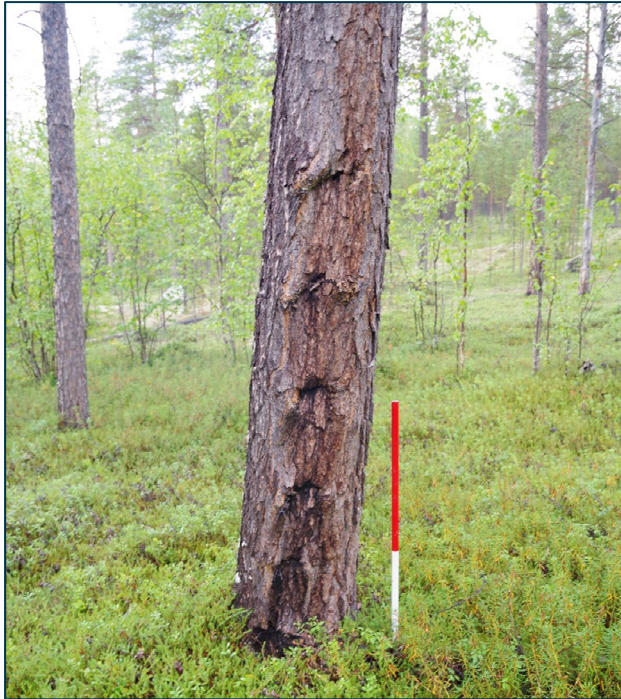
Figur 57 Furutre med arr etter piggtråd fra gjerde.

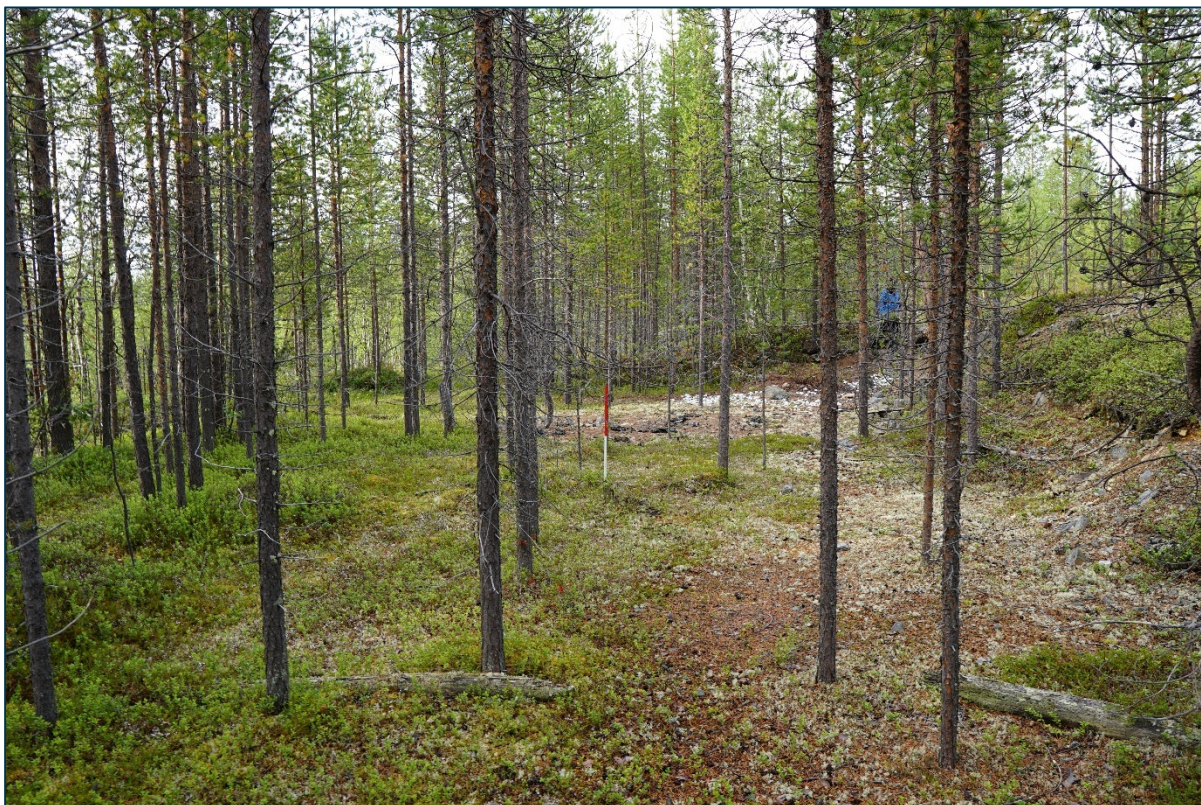
Figur 59 Rektangulær, planert tuft med veggvoller (10076). Tatt mot NNV.

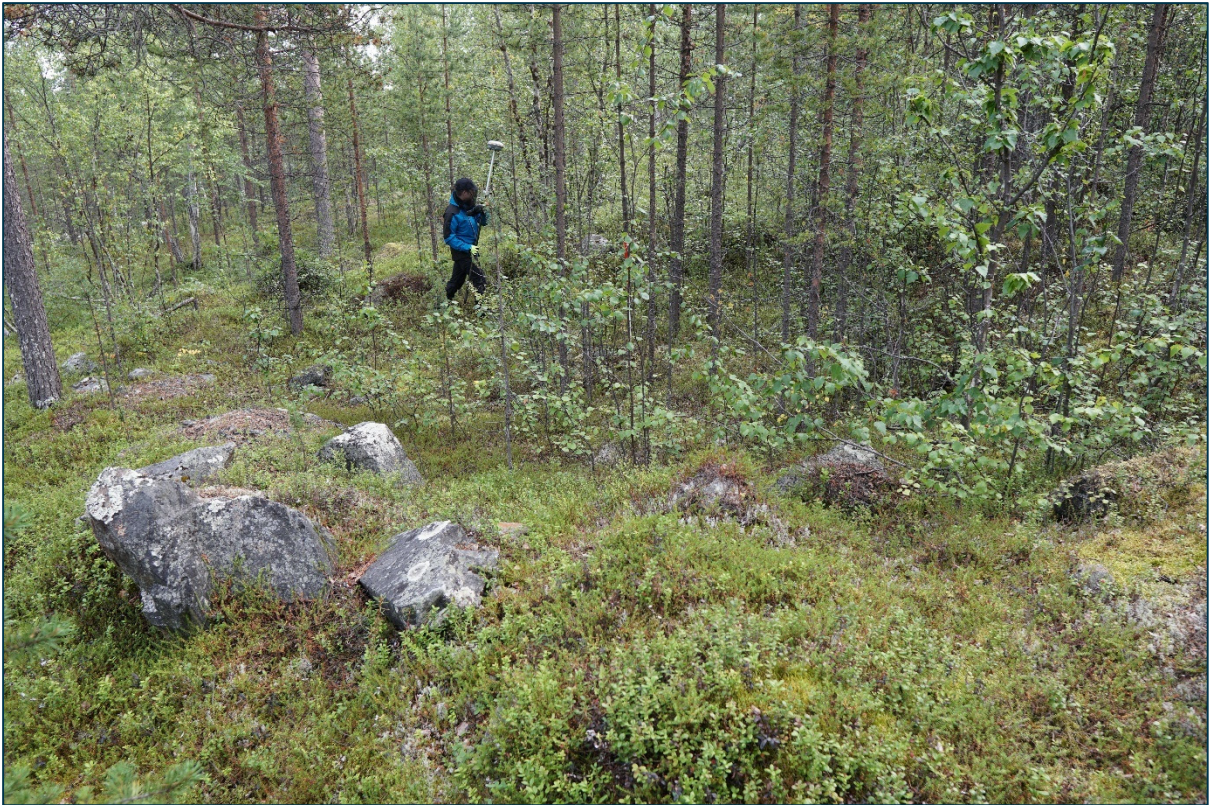
Figur 60 Usymmetrisk (og lite fotogen) tuft med små voller (9875). Tatt mot SV.

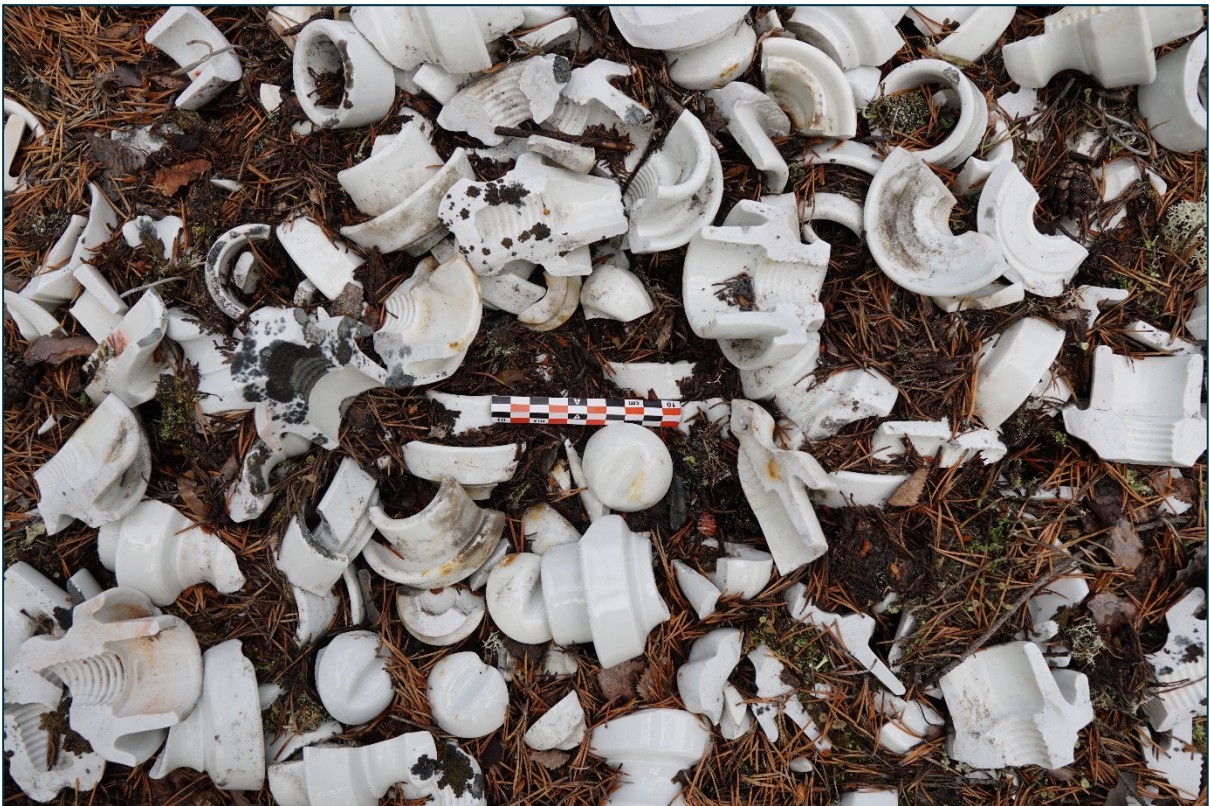
Figur 61 Enkelte tufter hadde store mengder overflatefunn. Dette er tatt i 10076 og viser et stort antall isolatorer.

Tilnærmet samtlige tufter har overflatefunn. Det ble registrert blant annet porselen-isolatorer, tannhjul, smeltet aluminium/sink, patroner, patronbelter, magasin, flasker, bajonetter, hermetikk, rester etter presenninger, kasser, sagblad, tjærepapp, dørlås/slå, batteri, jernspann, piggråd, spadeblad, bøtte, trekasse, aluminiumbolter, elektronikk, sikringer, Luftwaffe "cargo tags", blått glass, flaskeglass og skruer. De fleste tuftene var i ulik grad skadet av inngrep (se figur 65).

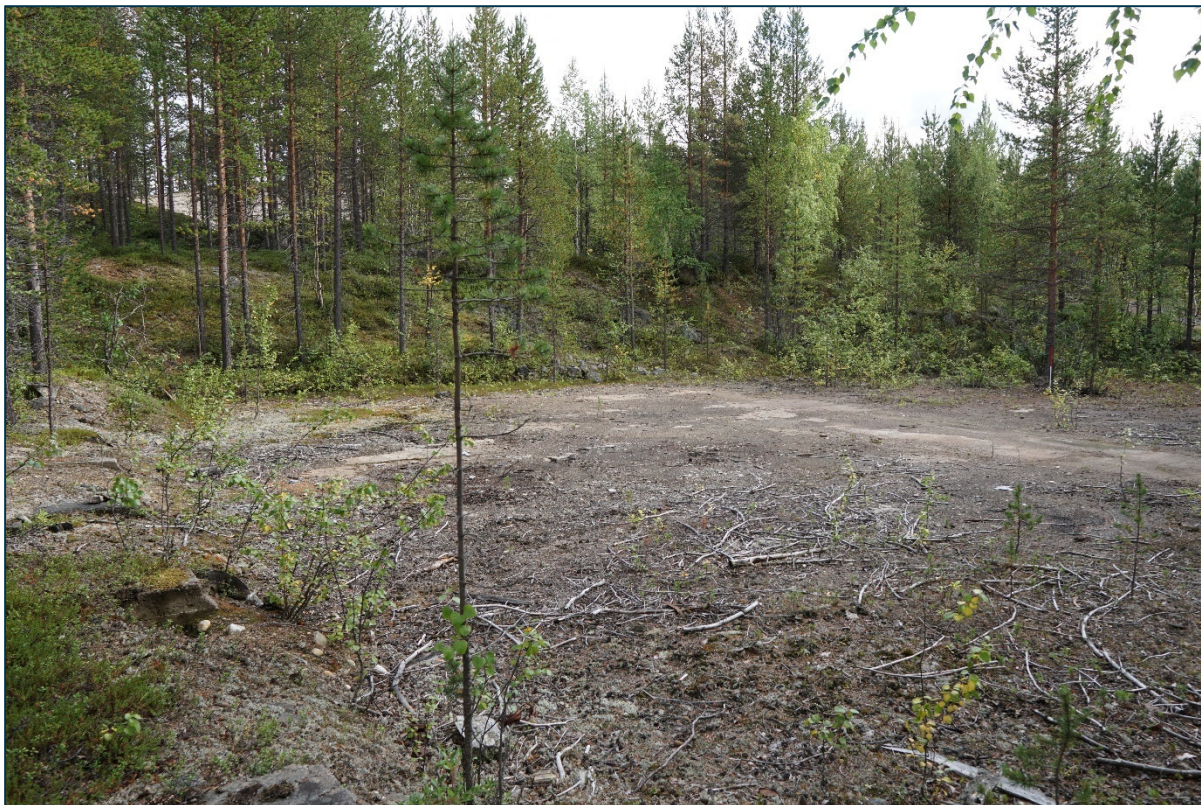
Figur 62 «Flyhangaren» 11287. Tatt mot S.

av en stor rektangulær flate med mål på ca. 21 x 30 meter. Strukturen beskrives som «Stor planert flate gravd inn i siden av en ås. Gulv av støpt betong. Lagerområde/hall/hangar. Forankringer til tak/bjelker synlig på nordlig ende av tuften; forankret i betongklosser gravd ned i bakken. Spor etter metallsøk og inngrep. Utrolig variert materiale ligger spredt utover flaten. Spor etter senere opprydding i form av hauger av materiale i kantene av området. Noen få eksempler på materiale synlig på overflaten: aluminiums bolter, elektronikk, sikringer, Luftwaffe "cargo tags", batteri, blått glass, flaskeglass, skruer, mm.». Gulvflaten er bygget opp av et solid betongdekke. Tuftens

kortsider har flere solide fundamenterende betongklosser. Det var flere rester fra konstruksjonene, men deler av dette ligger ennå bevart under markoverflaten. På selve overflaten var det ennå i dag store mengder med gjenstandsmateriale. Grunnet betongdekket har ikke det blitt akkumulert mye masse over dette.

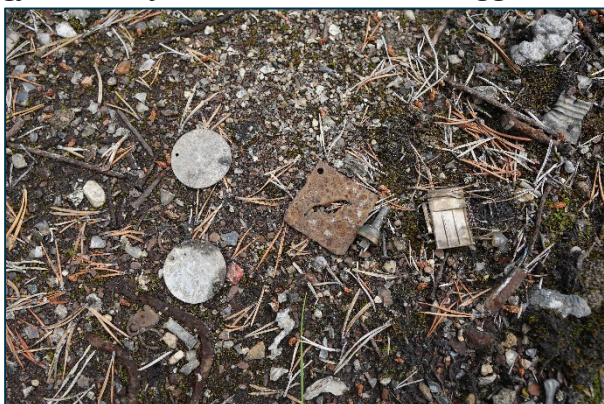
Figur 63 Funn av blant annet «cargo tags» og bolter.

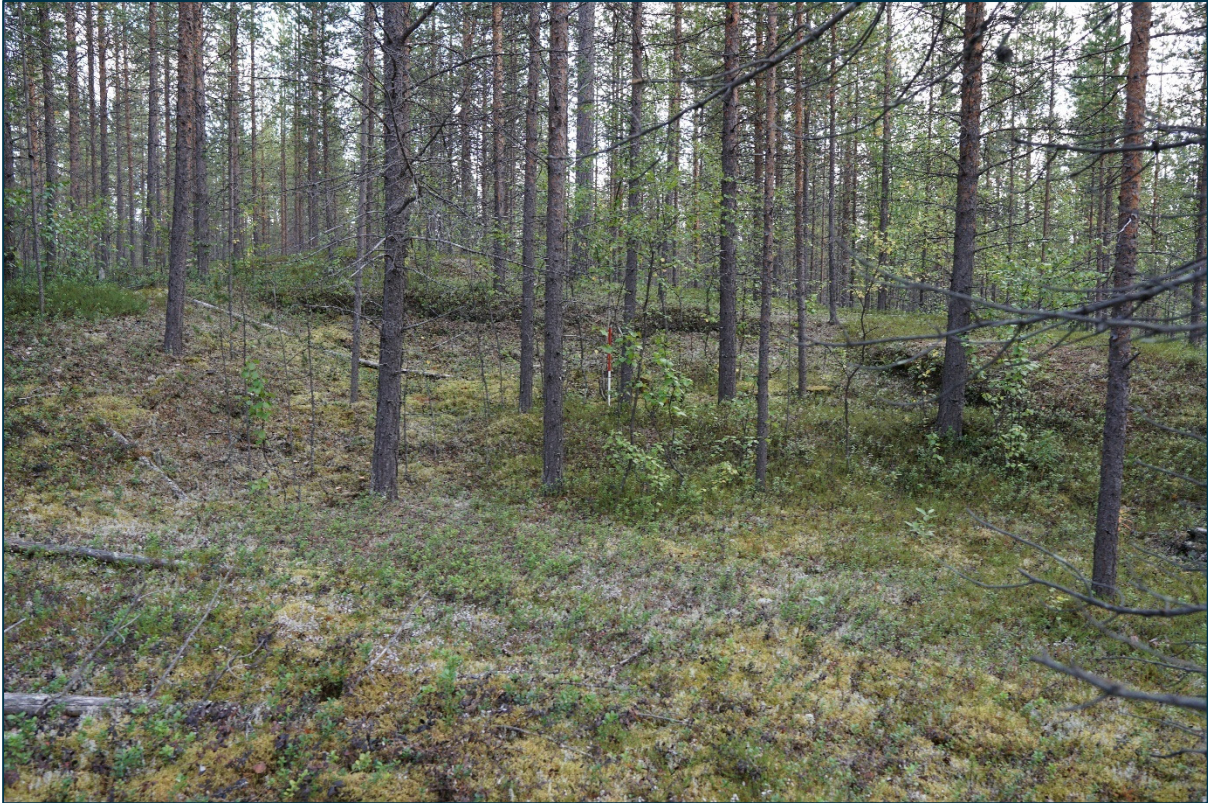
Figur 64 Tuft 10838 fotografert mot Ø.

Tuften 10838 ligger sør i leiområdet og er lokalisert i en ravine. Strukturen er gravd inn i ravinesiden og er delvis planert. Tuften er tilnærmet kvadratisk med en mindre forlengelse i det sørøstlige hjørnet. Tuften har lengste mål på ca. 11 x 9,5 meter. Strukturen beskrives som «Tuft gravd inn i siden av en ravine. Stor voll av de utgravde massene ligger på NØ side av tuften, ovenfor brinken til ravinen. Usikker funksjon, men i tuften er det en plattform av betong med både horisontal flate og små vertikale men meget lave "vegger". Trolig plattformen til maskineri, om det er en rammesag, bombekaster eller noe annet som et aggregat. Overflatefunn: stort sagblad stikker opp av vegetasjonen som gror på toppen av den oppmurte plattformen. Andre funn inkluderer tjærepapp og dørlås/slå. Trolig kastet på overflaten av detektorister». Betongplattformen og de tilhørende betongelementene tyder på at tuften har hatt en spesiell funksjon da lignende strukturer ikke ble registrert ved Gjøkåsen.

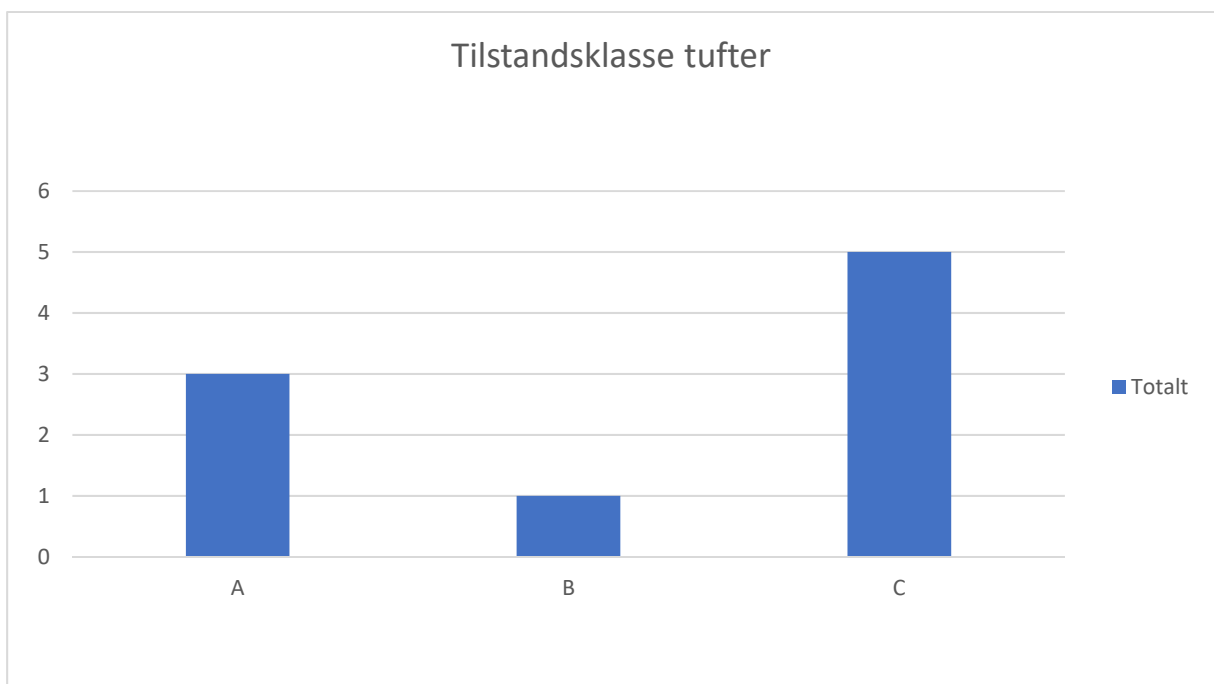
Figur 65 Tilstanden til tuftene.

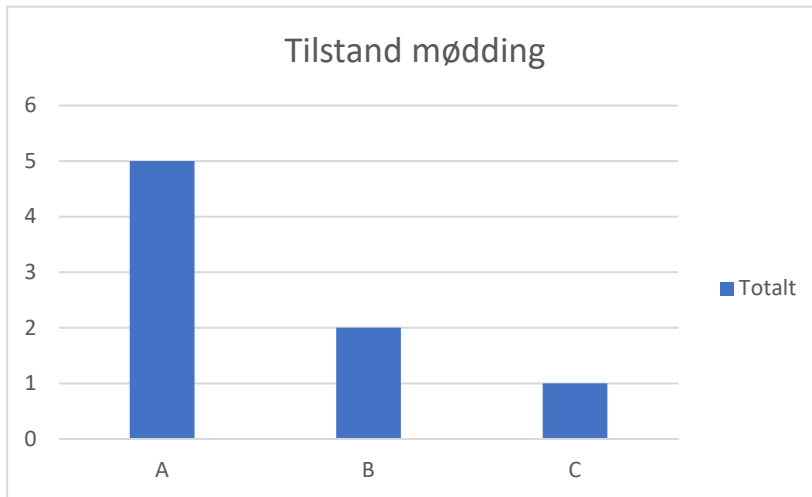
Figur 67 De fleste møddingene er foreløpig ikke utsatt for større inngrep.

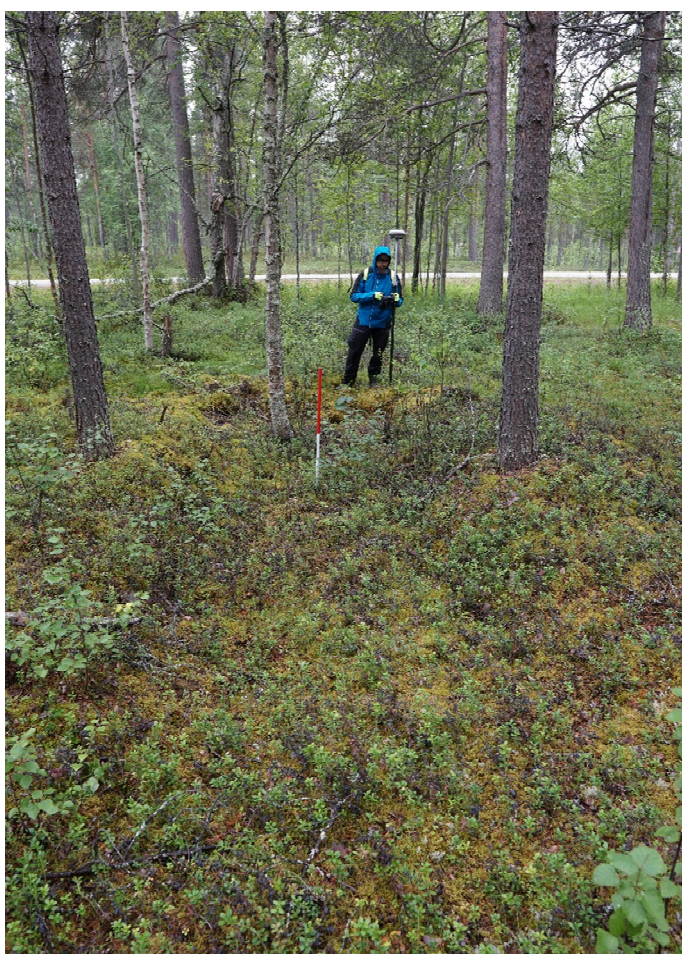
Mødding 9619 ligger nord for Nyrudveien. Strukturen beskrives som «*Rektangulær nedgravning, trolig mødding. Tysk hermetikk stikker opp av overflaten i bunnen av gropa*». Nedgravningen er ca. 2,3 meter bred og tilnærmet syv meter lang. Nedgravningen heller i lengderetningen og blir dypere mot sørvest. Den fremstår å være maskinelt grav grunnet de jevne kantene og lett hellende bunnen. På overflaten ble det registrert noe hermetikk av tysk opphav.

Figur 69 Mødding 9619 under registrering. Tatt mot Ø.

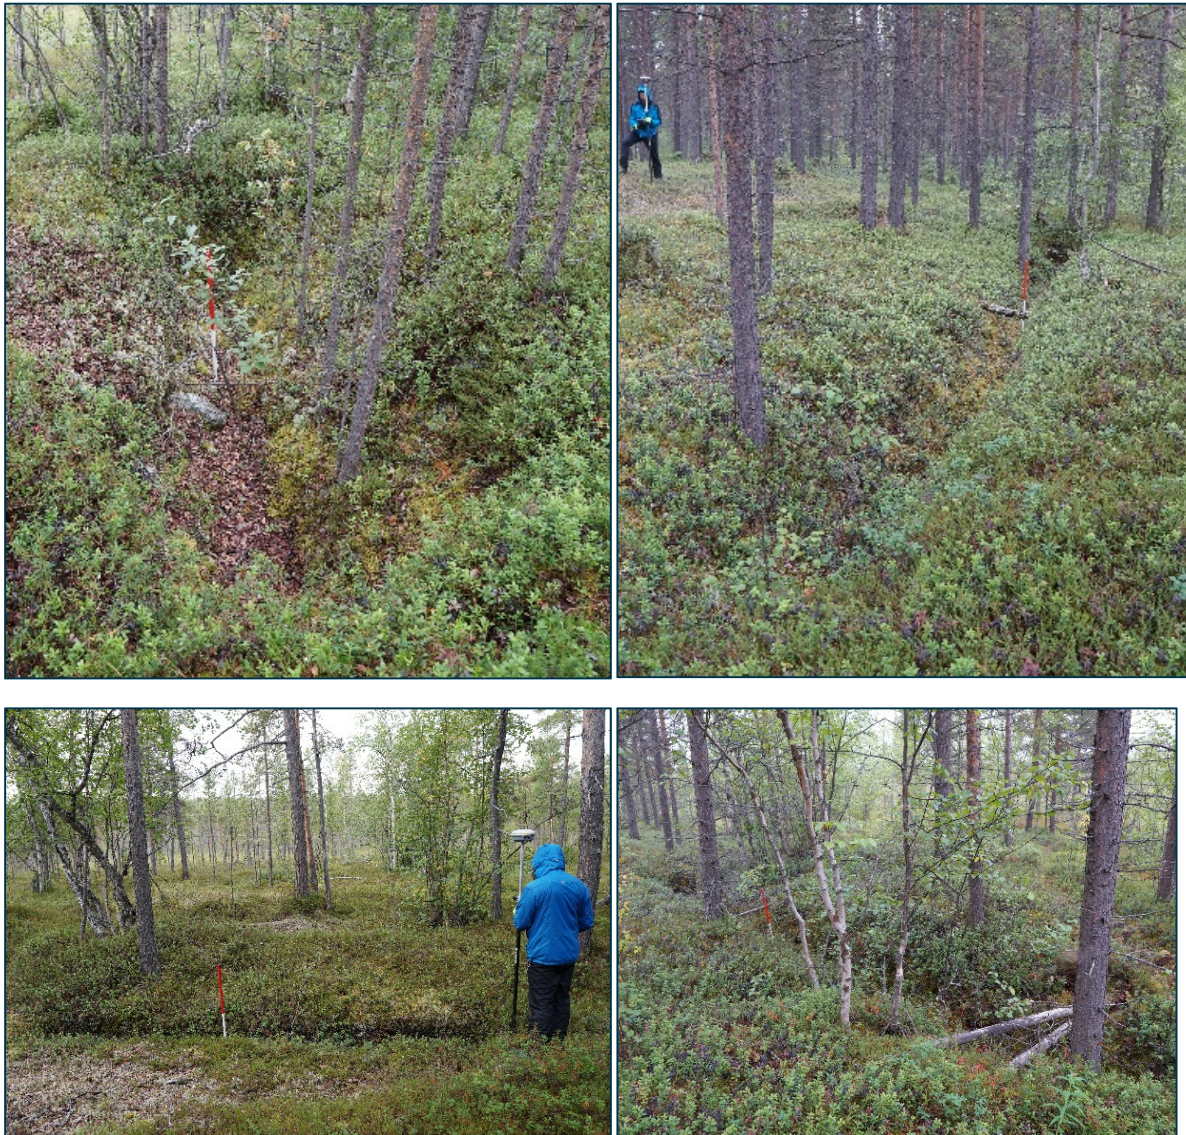
(9624). Latrinene ble registrert noenlunde spredt i undersøkelsesområdet. Men det virker å være en viss «konsentrasjon» midt i leiren. Her er det registrert fire latriner (9685, 9756, 9758, 11281). Selv om avstanden er relativt stor mellom flere av disse, er samtlige lokalisert like inntil overgang mot myrområder. Bortsett fra 9756 ligger disse latrinene isolert fra andre strukturer, noe som styrker antagelsen om bruksområde for disse. Samtlige av latrinene er i tilstandsklasse A.

Figur 70 Oppe til venstre ses latrine 9685, til høyre latrine 9756. Nede til venstre: latrine 11281, til høyre latrine 9758.

Fire av de registrerte latriner (9685, 9756, 9758, 11281) ligger i god avstand til brakker og lignende bygg, og har også en utforming som passer med såkalte «Donnerbalken». De resterende registreringene er noe mer usikre i forhold til funksjon. Særlig gjelder dette latrine 10438, da lokalisering og sammenheng med omkringliggende strukturer ikke samsvarer med de praktiske kriteriene for latriner og er antageligvis en skytterstilling. De to gjenværende er også usikre. Formmessig er 9775 karakteristisk for grøftelatriner, men ligger kun 11 meter fra brakketuftens og i tillegg høyere opp i terrenget. Nærmere undersøkelser vil kunne gi bedre informasjon rundt disse strukturene.

3A9758	Latrine	A	Avlang og rektangulær grop/grøft med voll/utkastede masser på Ø langside. Mulig latrinegrop eller skytestilling. Veldefinert bunn med mulig "hulle" i bakkant mot V.	15.08.2019
2A9760	Grop	A	Grop, antropogen. Ukjent funksjon. Fuktig bunn på nivå med omkringliggende myr.	15.08.2019
2A9764	Depot	A	Ryddet og planert flate. Kan ha vært anvendt som parkeringsplass eller arbeidsområde. Grove og relativt udefinerte kanter og avgrensing.	16.08.2019
2A9775	Latrine	A	Rektangulær grop/grøft. Mulig latrine, kanskje skytestilling. Utkastede masser/voll på ØSØ kant.	16.08.2019
2A9779	Skytestilling	A	Skytestilling. Rund med tørrmurt voll av stein orientert mot V. Utgang mot Ø. Mulige rester etter to nedkappede påler i vollen; mulige spor etter telt/overbygg.	16.08.2019
2A9786	Skytestilling	A	Skytestilling. Rund med tørrmurt voll av stein orientert mot V. Utgang mot Ø. Steinsatt ildsted midt i stillingen. Liten mødding synlig på overflaten på den vestlige kanten av vollen; tysk hermetikk.	16.08.2019

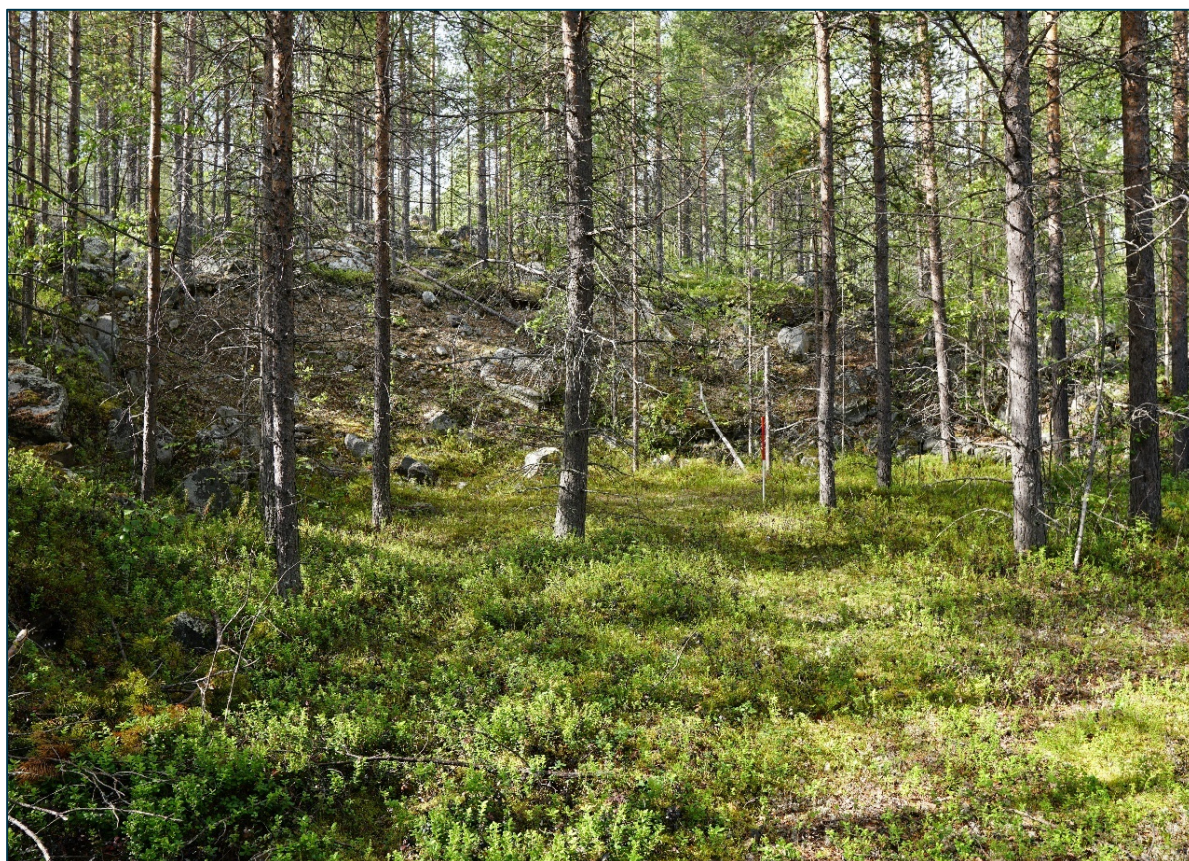
Grustak 10249 beskrives som «Sand/grustak. Uttak av løsmasser til bygging av vei osv. Ligger kant i kant med veien. På andre siden av veien ligger det en samling/voll med større steiner». Markant grustak med plant inngrep fra vei inn i hellingen. På sidene og andre siden av veien er det samlet en del større steiner/voller.

Figur 74 Grustak 10249. Tatt mot NNV.

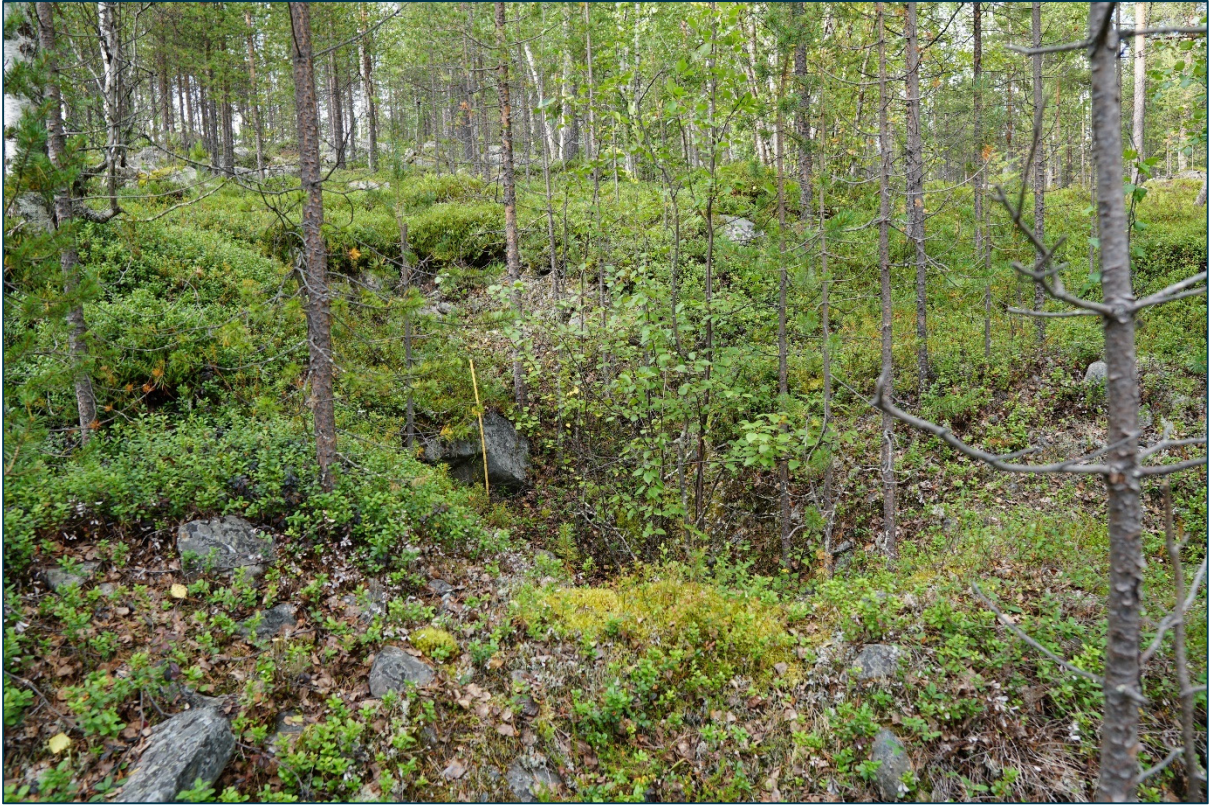
Masseuttak 10265 er det sørligste av denne typen. Det beskrives som «*Grop. Kanskje grop gravd for å undersøke løsmassene på stedet. Stor haug med utkastede løsmasser langs SSV kant*». Gropen har et markant snitt på den høyeste kortsiden mens langsiden har rast noe sammen. De løsmassene som ble registrert i den nedre kanten, stammer fra gropen. Inngrepet ligner på spor etter gravemaskin eller lignende maskin.

Figur 75 Masseuttak 10265. Tatt mot N.

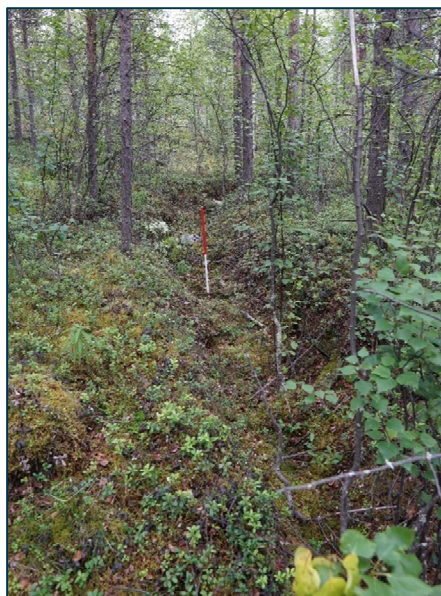
Figur 77: Løpegrav 9804 tatt mot N.

Nord i undersøkelsesområdet må løpegravene 9614, 9645 og 9659 ses i sammenheng. Mye tyder på at løpegravene 9645 og 9659 har vært en kontinuerlig stilling, men grunnet moderne forstyrelser er deler av gropsystemet tettet igjen. Den siste løpegravene er av en noe annen type (9804), og ligger like ved brakketuftene 9792, 9796 og 9809.

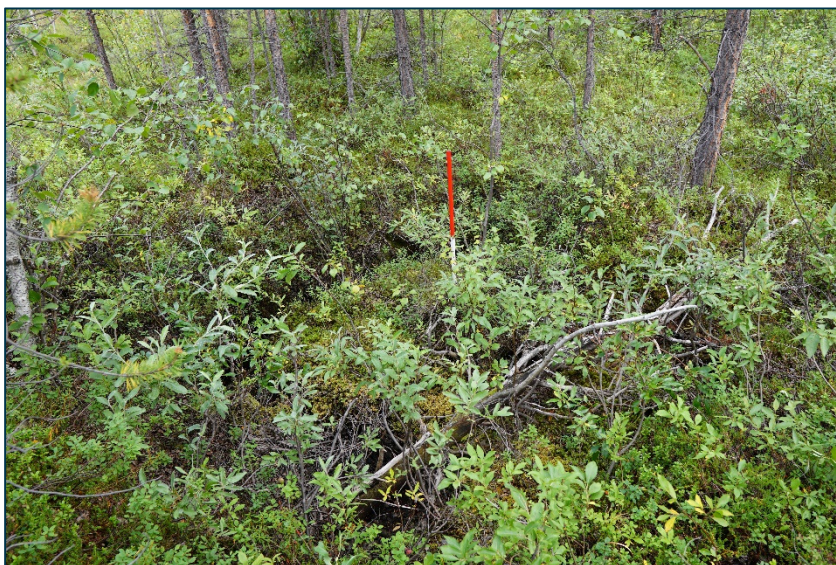
Figur 81 Brønn 10633. Godt kamouflert og følgelig lite fotogen.

Brønn 10633 består av en mindre brønnkasse som er satt ned i myren, mens selve brønnen er en større kvadratisk nedgraving. Strukturene er godt kamouflert av vegetasjon, og er noe vanskelig å få øye på. Plasseringen av disse er naturlig i forhold til vannforekomsten som er i myren like mot vest. De nærmeste strukturene ligger omtrent 40 meter unna,

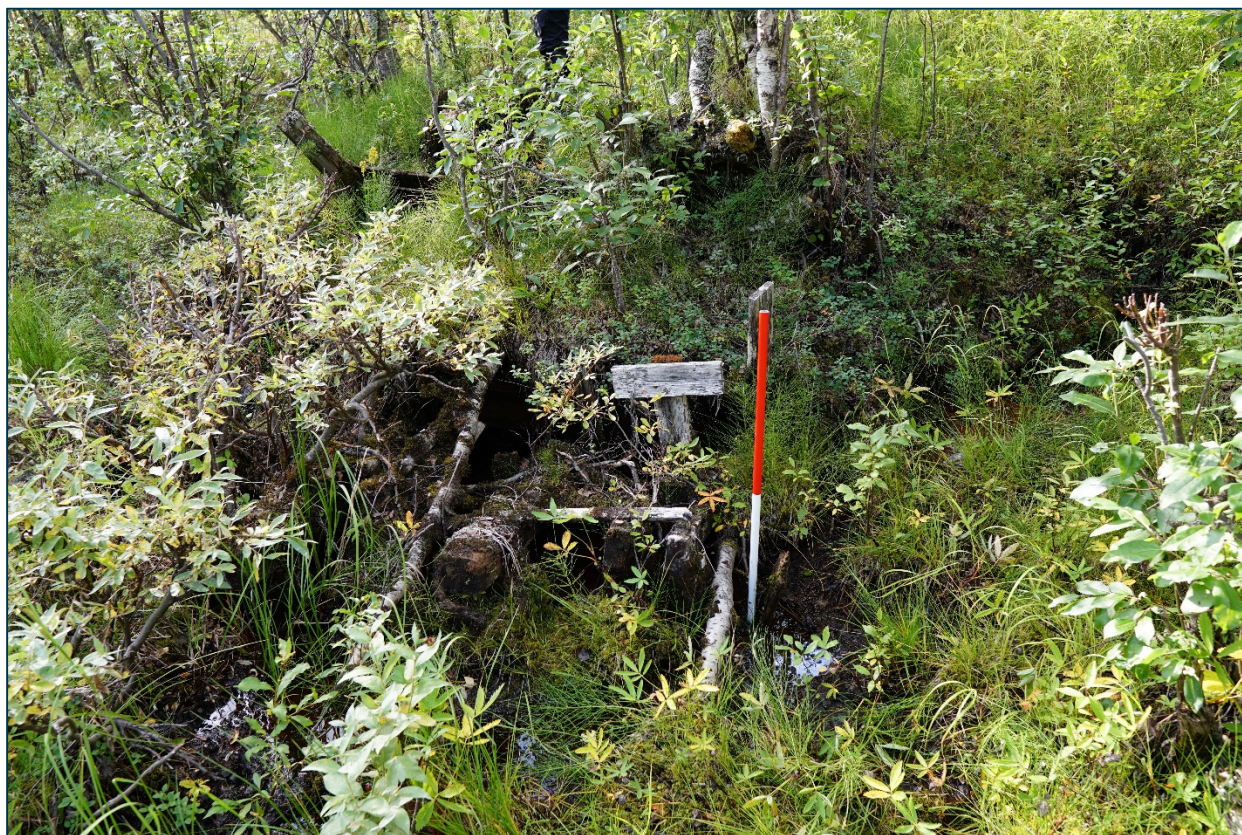
Figur 82 Brønn/demning 10683. Strukturen er sammensatt og vanskelig å definere. Den består av flere elementer bygget i tre. Tatt mot V.

Struktur 10683 ble ved innmåling definert som brønn/demning/cisterne/demning – en lite konkret definisjon. Årsaken er at strukturen er sammensatt av flere trekonstruksjoner som igjen er delvis dekket av vegetasjon og jordsmonn. Strukturen er bygget i en liten skråning, og går fra topp til bunn. På toppflaten er det i dag myrområde med en del vanntilsig. Deler av strukturen er lagt et stykke inn i myren og har fungert som en vannkasse/samler som har ledet vannet ned til ei mulig brønnkasse i bunn. På kanten er det satt ned flere påler med tverrgående bord som har fungert som en demning. Plasseringen er naturlig i forhold til vann og har benyttet tyngdekraften for å samle vannet i den nedre kassen. Ved registrering var det ennå litt rennende vann her. Tilstanden til konstruksjonen er derimot dårlig, og mye har gått tapt med tiden.

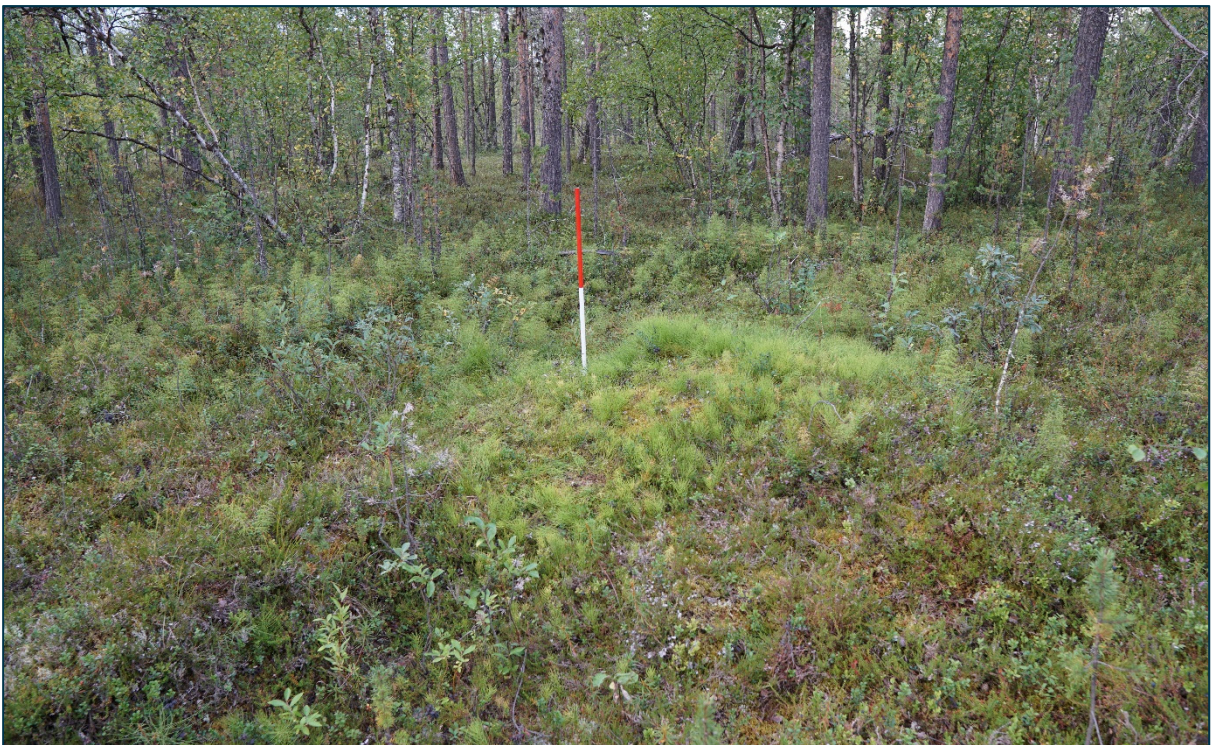
Figur 84 Brønn/cisterne 11345. Vegetasjonsendringen markerer plasseringen av brønnen.

2A11345	Brønn	B	Brønn/Sisterne. Ligger i enden av en lang grøft som går til kjøkkenbrakka. Består av en stor jerntank senket ned i bakken. Metallsøk etter feltarbeid har påvist spor etter pumpe og rørsystem for transport av vann.	22.08.2019
3A11352	Grøft	A	Grøft som går mellom sisternen og kjøkkenbrakka. Trolig har det gått rør i jern i bunnen av grøfta. Transport av vann til rengjøring og mat.	22.08.2019
2A11358	Brønn	A	Brønn/vanngrøp. Firkantet nedgravning i kant med myr. Ligger like ved kjøkkenbrakka.	22.08.2019
