Arkeologisk registrering av Luftwaffe-leiren ved Gjøkåsen

Januar 2020

Stein Farstadvoll, Ingar Figenschau og Bjørnar Olsen

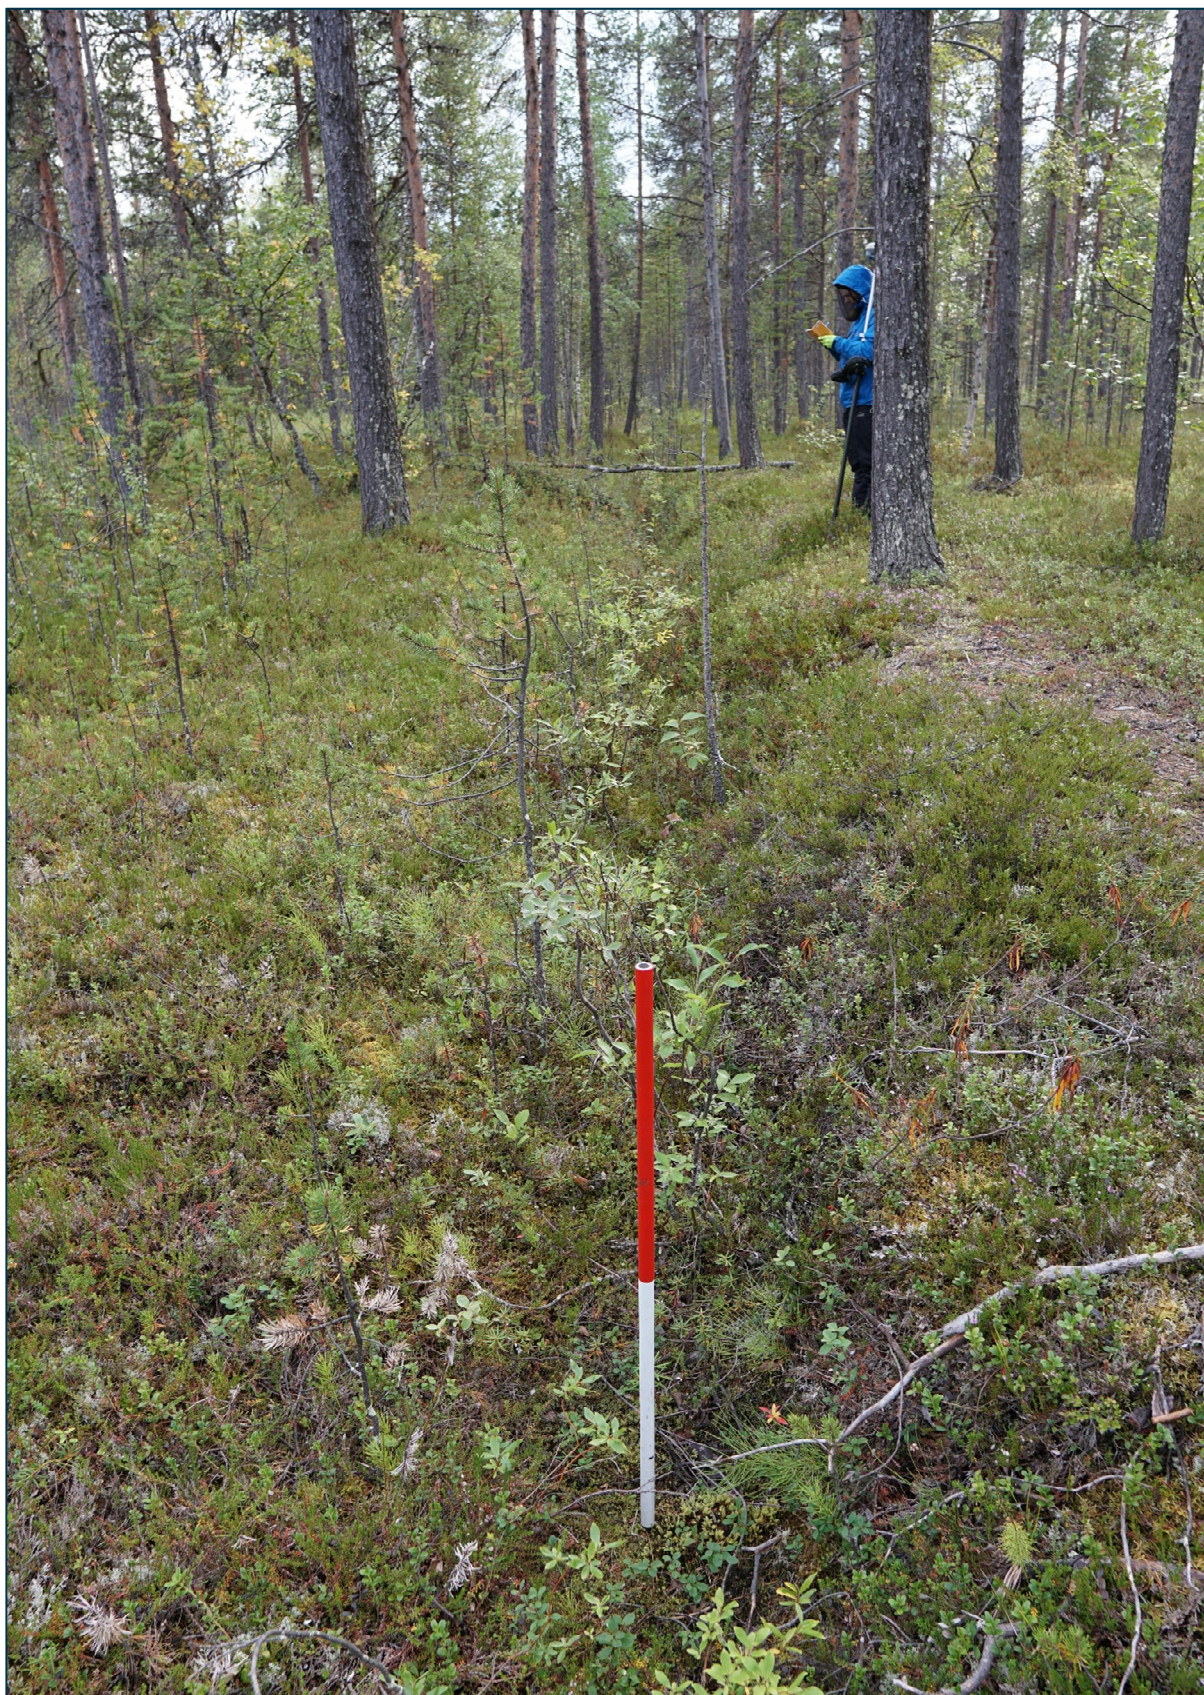
Figur 85 Grøft 11352.

De resterende strukturene, brønnene 11358, 11345 og grøften 11352, må ses i sammenheng. Ikke bare med hverandre, men også messe- og kjøkkenbrakken (11025). Grøften går fra/til brakketuften til cisternen/brønnen 11345. Lengden målt digitalt er på 126 meter. I tillegg har grøften en avløper som går 120 meter i sørøstlig retning før den avsluttes ned i en mindre lavine. En siste grøft er digitalisert inn på kartet på bakgrunn av Lidar-data, og går i en sørvestlig retning fra brakketuften. Lengden er på 125 meter, og grøften ender mot vei. Denne ble ikke registrert i felt. Den registrerte grøften beskrives som «Grøft som går mellom sisternen og kjøkkenbrakka. Trolig har det gått rør i jern i bunnen av grøfta. Transport av vann til rengjøring og mat».

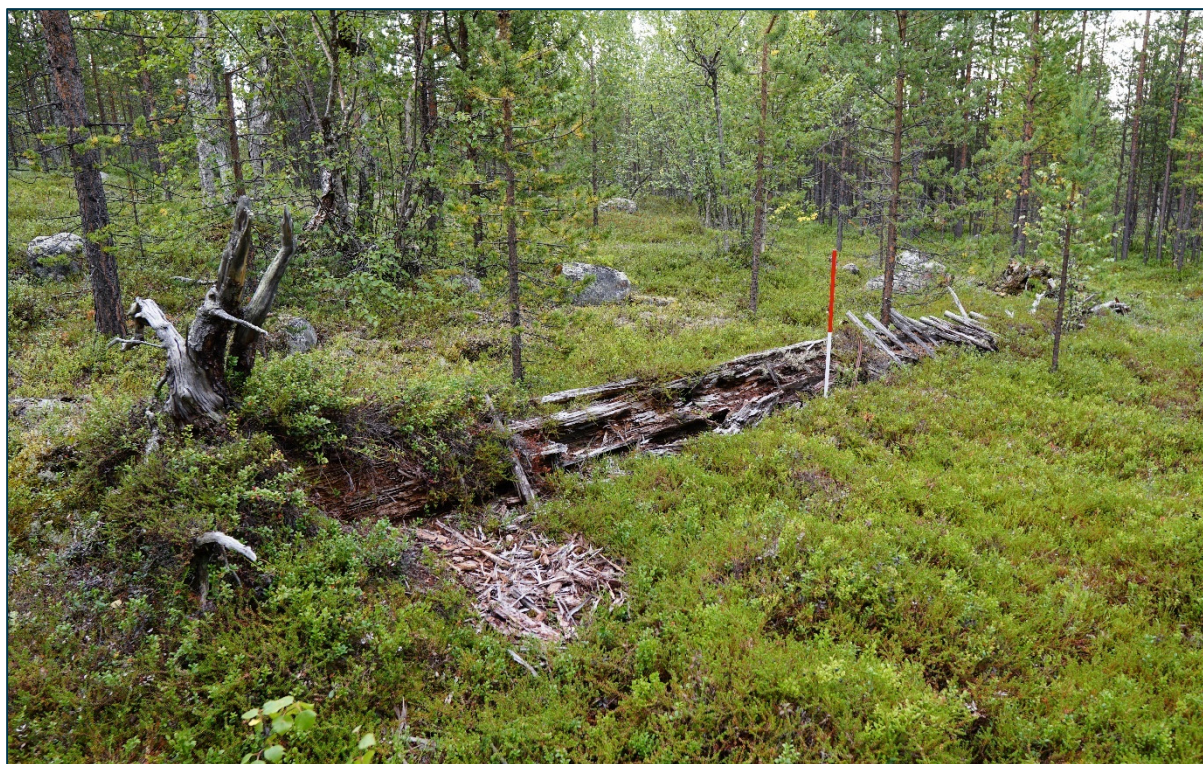
Det ble funnet ett utkikkstårn under registreringen. Tårnet har bestått av ei større furu der det er festet planketrinn i stammen. Det er også spor etter en liten trebygd plattform. Tårnet beskrives som «Utkikkstårn i tre. Treet, trolig en stor furu, har tilsynelatende blitt blåst overende og ligger i dag horisontalt på bakken. Det er spikret en stige bestående av runde stokker opp siden til treet. Rester etter plattform bygget av planker i toppen av treet. Mulig alternativ tolkning; kanskje plattform for en radioantenne? Rester etter "kabler" ved siden av treet; ukjent funksjon». I tyske kilder ble slike konstruksjoner kalt «Baumbeobachtungsstand», og var visstnok ikke en ukjent installasjonstype.

Figur 87 Utkikstårnet slik det ble registrert. Tatt mot SØ. Både kulturminne og «vernet» tørrfuru.

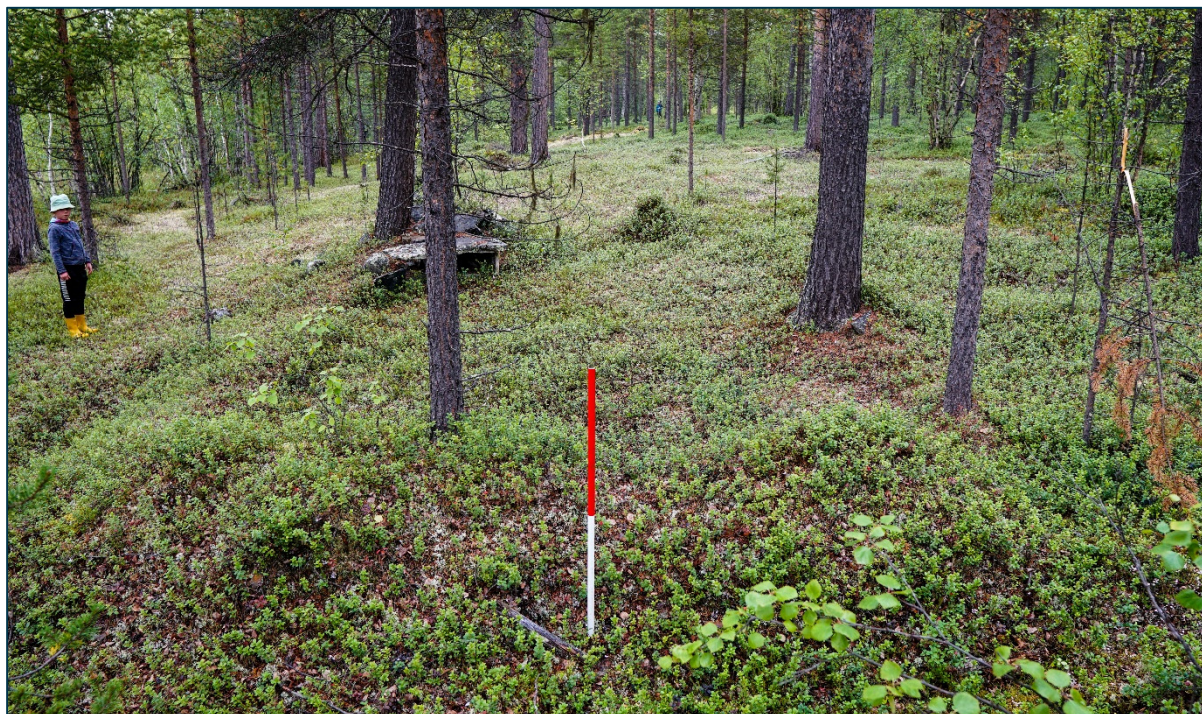
Samiske kulturminner fra år 1917 og eldre er automatisk fredet etter kulturminneloven §4 (LOV-1978-06-09-50 2009). Den sørligste tuften (9664) er helt sikkert eldre enn 1917. Derfor er det viktig å påpeke at tuft (9664) og det nærliggende området rundt strukturen er en av de få arkeologiske kulturminnene ved leiren som er automatisk fredet, som vi kjenner til. Selv opphavet til de tre resterende tuftene (9673, 9677 og 9681) er usikkert, så anbefaler vi at de behandles som fredede samiske kulturminner så fremt det blir avklart gjennom nærmere arkeologiske undersøkelser.

Figur 92 Rektangulær skoltesamisk tuft (9664) med tørrmurt ovn i det nordvestlige hjørne. Sett fra sør mot nord.

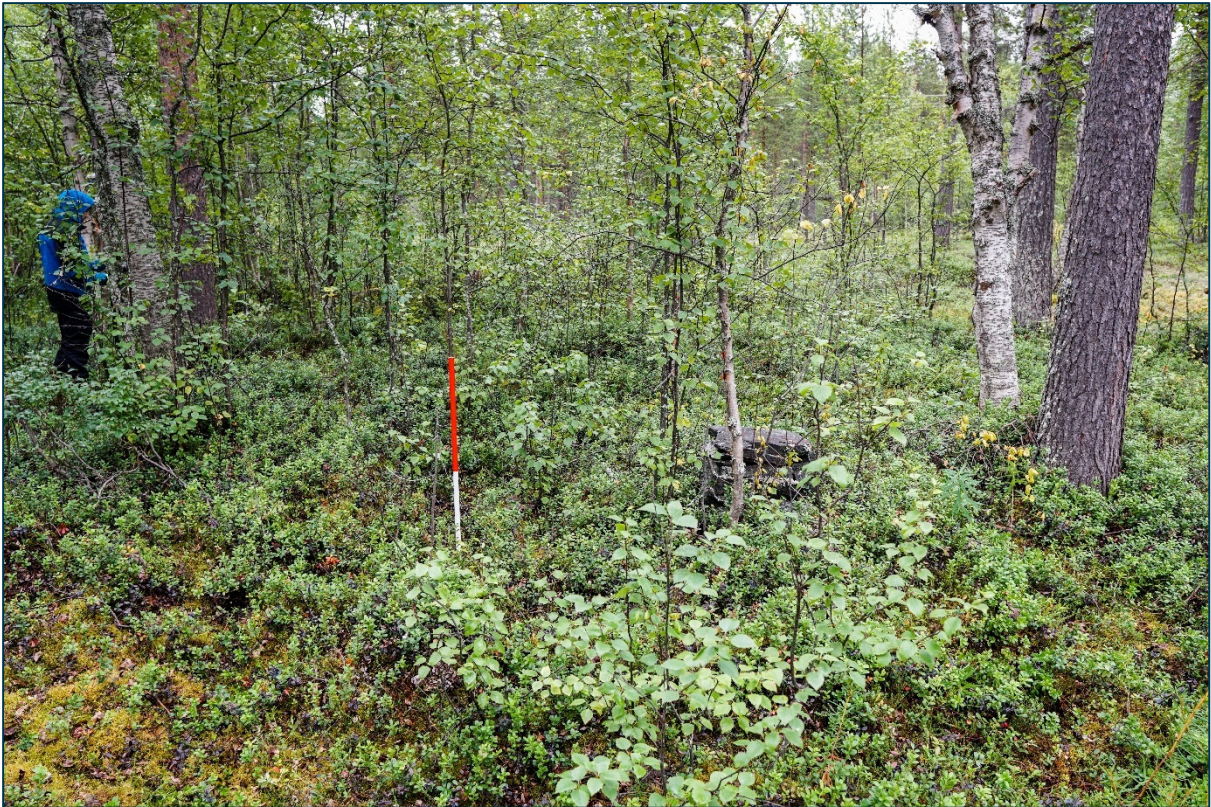
Figur 93 Mulig rektangulær skoltesamisk tuft (9673) med tørrmurt ovn i det sørvestlige hjørne. Sett fra vest-sørvest mot øst-nordøst.

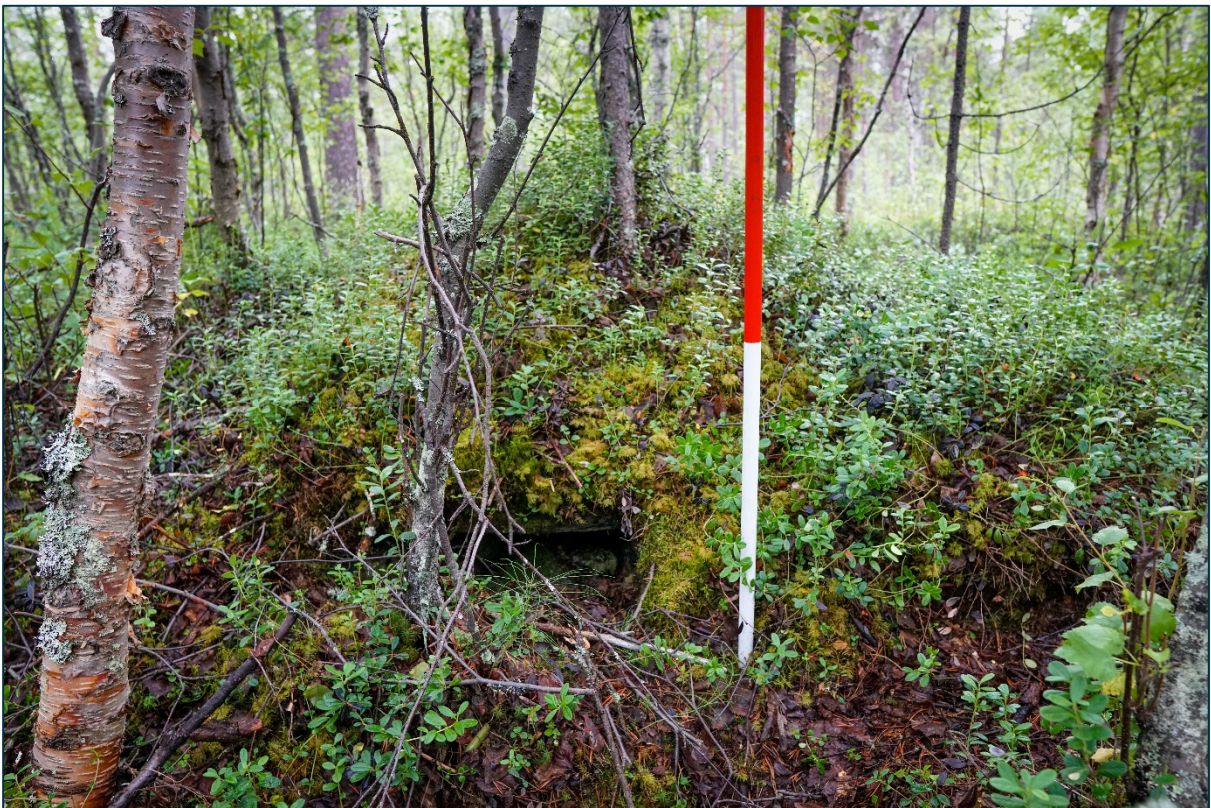
Figur 94 Tørrmurt ovn helt overgrodd med vegetasjon i hjørnet av en mulig skoltesamisk tuft (9681). I åpningen til oven, som er så vidt synlig på midten av bildet, ble det funnet glassflasker fra 1900-tallet. Sett ca. fra vest mot øst.
