Bygningsfysiske utfordringer i forbindelse med kalde garasjelegg

Building physics in cold garage facilities

Emil Pettersen og Bjørn Anders Pettersen

Masteroppgave i Integriert bygningsteknologi, mai.2019

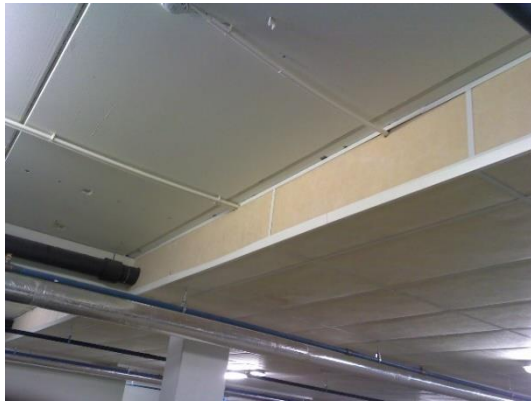
I måleområde A viser termograferingen temperaturdifferanse i overgangen mellom hulldekke og isolasjonen. Differansen mellom varmeste og kaldeste punkt på måleområde A ble målt til 4,1 °C jf. figur 5.5. Man ser av fargeskalaen som er gjengitt på bildet, og av temperaturen registret i kryssets plassering at det kaldeste området er i sjiktovergangen mellom materialene, det blir gradvis varmere jo lenger ut på hulldekket man beveger deg. Isolasjonen viser jevnt over liten temperaturvariasjon.

Figur 5.4. Fotografi av måleområde A, plastrøret i termogrammet er det nærmeste plastrøret i fotografiet (Foto: Emil Pettersen)

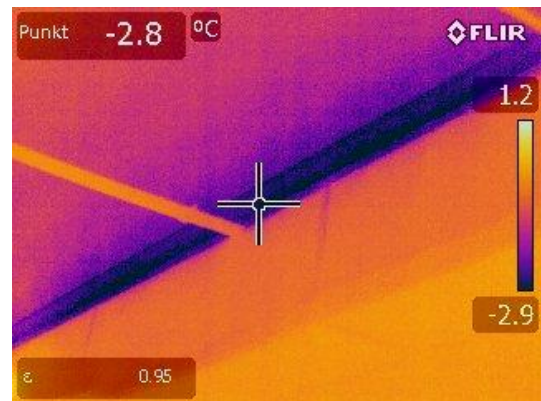
Figur 5.5. Termogram av måleområde A med 4,1 °C temperaturdifferanse (Foto: Emil Pettersen)

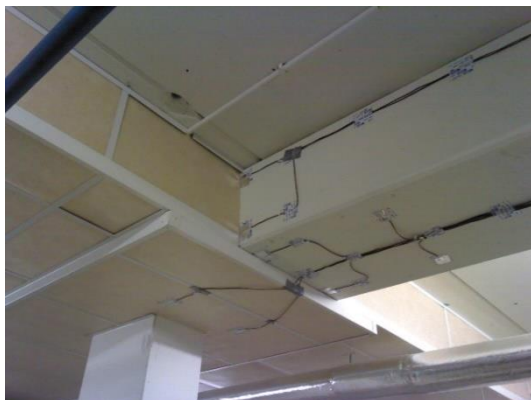
I måleområde B viser termograferingen like stort differanse mellom varmest og kaldeste punkt som for måleområde A på 4,1 °C. Studerer man bildet ser man at de kaldeste områdene også her er i sjiktovergangen mellom hulldekket og isolasjonen. Foruten øverste del av bjelkens side er det liten temperaturvariasjon på bjelken og isolasjonen. Temperaturen i termogrammets kryss som er plassert midt mellom målenodene viser -0,8 °C.

Figur 5.6. Fotografi av måleområde B (Foto: Emil Pettersen)

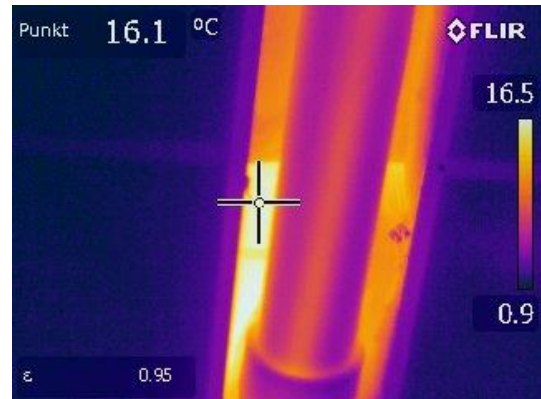
Under termograferingen ble det oppdaget et avvik med tanke på varmetap og de følgende det medfører. Avviket ble funnet i garasjeleggets tak utenfor fokusområdet for oppgaven, det ble likevel valgt å inkludere dette i oppgaven. Jf. figur 5.8 og 5.9 kan man se at det mangler isolasjon på den ene siden av overvannsrøret i tillegg til dårlig utførelse på resterende isolering. Som termogrammet viser mangler det Isolasjon langs røret, og hulldekket er blottlagt. Høyeste temperaturen på skalaen viser 16,5 °C og laveste temperatur er 0,9 °C, som resulterer i en temperaturdifferanse på 15,6 °C.

Figur 5.9. Termogram av overvannsrør med manglende isolasjon, registrert temperaturdifferanse er 15,6 °C (Foto: Emil Pettersen)

Under befaringen ble det observert ett avvik nede i garasjelegget, avviket ble termografert å kan sees i figur 7.8. Fra figuren kan man se at temperaturvariasjonen på overflatene som ble termografert er 15,6 °C. Følgene av avviket behøver ikke å være så alvorlig som termogrammet antyder, det trenges nærmere undersøkelser for å fastslå hvor alvorlig varmetapet fra området er. Følgene til varmetapet vil sannsynligvis føre til en ubehagelig gulvtemperatur i leiligheten over. Kondensfaren i tilfarergulvet fra leiligheten og ned mot hulldekket vil også øke som følge av avviket. Det er usikkert hva som er grunnen til avviket, men dette er enten en prosjekteringsfeil eller en utførelsesfeil. Selv om det ser alvorlig ut er det verken tidkrevende eller kostbart og utbedre feilen. Det finnes lavere punkt i garasjelegget, derfor er det mulig å fylle inn med isolasjon der denne mangler for så å plassere en 5 cm himlingsplate med isolasjon som dekker over. Lignende løsninger var gjort opptil flere andre steder i garasjelegget jf. figur 7.9.

Figur 7.8. Termogram av overvannsrør med manglende isolasjon omkring røret. Avviket mellom hulldekkets overflate over røret og isolasjonens overflate er på 15,6°C (Foto: Emil Pettersen)

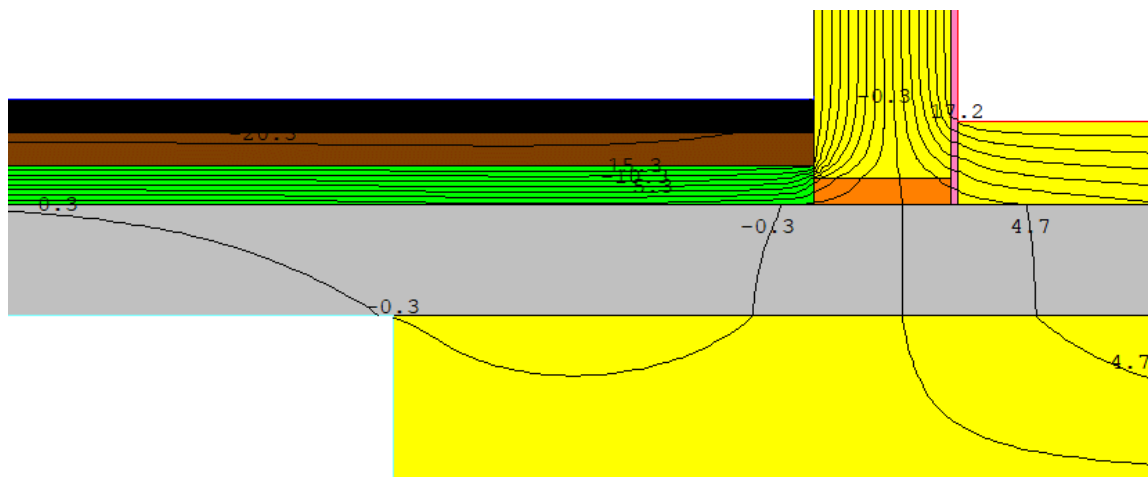
Figur 6.2. Nåværende løsning simulert med THERM

Simuleringen viser den nåværende løsningen for Øvreveien terrasse, beregnet U-verdi for tverrsnittet av ytterveggen vist i figur 6.2 er $0,1362\text{ W/m}^2\text{K}$ med en feilmargin på 3,87 %. Denne U-verdien har også blitt kontrollregnet manuelt med beregningsmetoden for homogene sjikt beskrevet NS-EN ISO 6946:2017, resultat kan ses på vedlegg 10.4. Ut ifra simuleringene kan man se at isotermer på $-0,3\text{ }^{\circ}\text{C}$ faller for området hvor randisolasjonen overlapper hulldekket. (Standard, 2017)

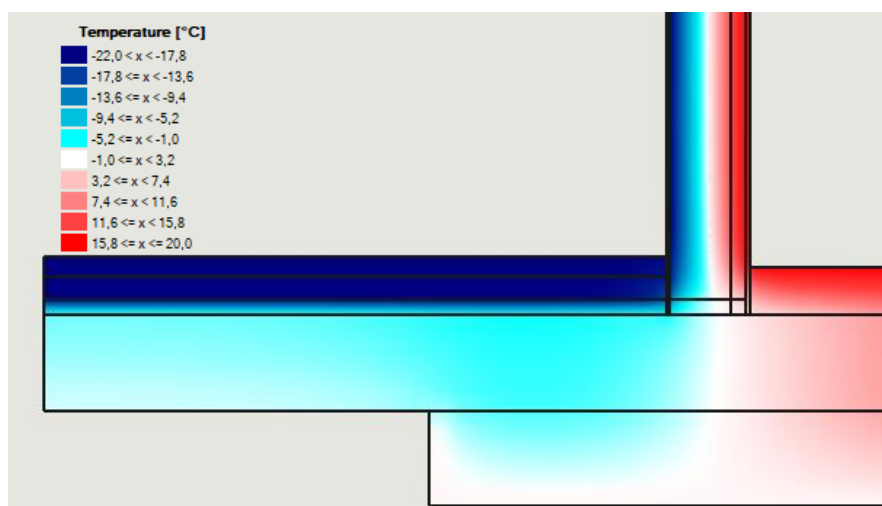
I figur 6.5 kan man også se at temperaturen faller for området under overlappende isolasjon.

Figur 6.5. Nåværende løsning for Øvreveien terrasse. Illustreringen viser temperfordelingen i konstruksjonen, -1 °C til 3,2 °C er endret til hvit farge for å tydeliggjøre temperaturforløpet i området under isolasjonen.

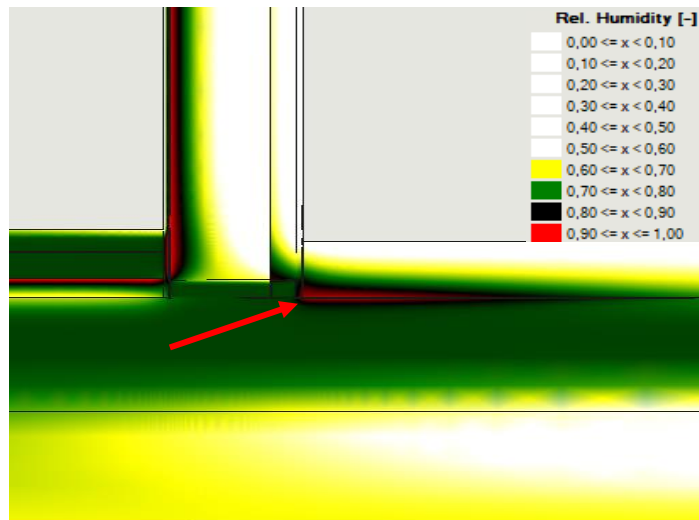
For å undersøke kondensfare i konstruksjonene ble det i tillegg utført en fuktteknisk analyse. Resultatet gir et godt bilde av konstruksjonen, og gir en indikasjon på hvor man bør hente ut data for å undersøke faren for muggsopp. I figur 6.9 kan man se at RF er høyt i overgang mellom isolasjon og betong, det ble derfor hentet ut data fra dette området. I vedlegg 10.6 kan man se område hvor data ble hentet ut. Figur 6.10 viser resultatet fra området. Gul farge indikerer starten på simuleringen, linjen blir gradvis mørkere frem til linjen går over i svart som angir slutten av simuleringen. Man kan se at linjen som markerer slutten på simuleringen ligger over LIM II, til referanse ligger gipsplate på LIM I og de fleste isolasjonstyper ligger på LIM II. Når resultat ligger over LIM for angitt materialtype indikerer dette fare for muggsoppvekst. Videre forklaring på isopleths, LIM I og LIM II kan sees i vedlegg 10.11.

Figur 6.9. Resultat fra simulering for relativ fuktighet

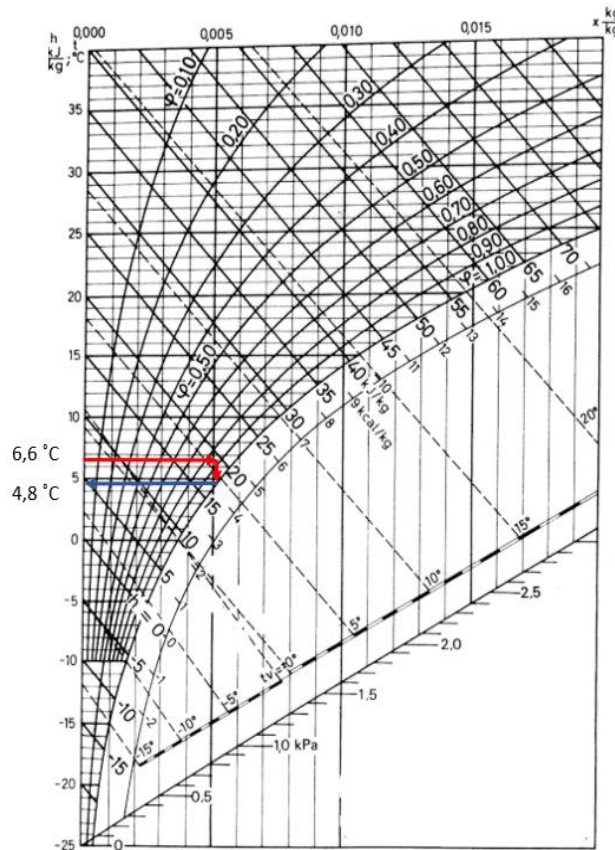
24.03.2019 Kl. 10:59 ble målingen tegnet inn i figur 7.2 gjort. Det ble målt en lufttemperatur inne i garasjelegget på 6,6 °C. Kaldeste overflatetemperatur på betongen var noden S.1.2 som målte 4,5 °C. Ved å lese av Mollierdiagrammet i figur 7.2 ser man at det felles ut kondens på overflater som holder en lavere temperatur enn 4,8 °C. Etter målingene som ble gjort for dette tidspunktet, kan det tyde på at det ble felt ut kondens på overflater inne i garasjelegget. Loggeren var ikke koblet opp med WIFI mulighet, det ble derfor ikke foretatt noen befaringer for å bekrefte dette visuelt. Det foreligger kun data fra måleinstrumenter som antyder at det ble felt ut kondens på overflater. Det er gjort flere analyser vha. Mollierdiagram vist i vedlegg 10.8 og 10.9. Ut fra datosøk, vist i figur 7.3, kan man se at luftfuktigheten er høy for tidspunktet. Det skyldes trolig regnværet som varte frem til kl. 14:00 samme dag. For dette tilfellet hadde temperaturen vært relativt høy fra 20.03.2019 og frem til dagen det ble målt en RF på 87,7 % (24.03.2019 kl. 10:59).

Figur 7.2. Viser høyeste RF som ble målt inne i garasjelegget på 87,7 % ilt. måleperioden fra 07.03.2019 til 27.03.2019.

- Temperaturen inne i garasjelegget var da på 6,6 °C, vist med vannrett rød pil.
- Loddrett rød pil indikerer når relativ luftfuktighet når 100 %.
- Blå vannrett pil viser temperatur til den mettede luften, avlest temperatur er på 4,8 °C.

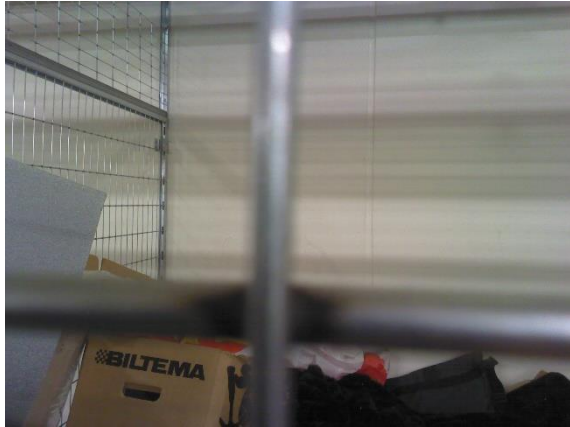
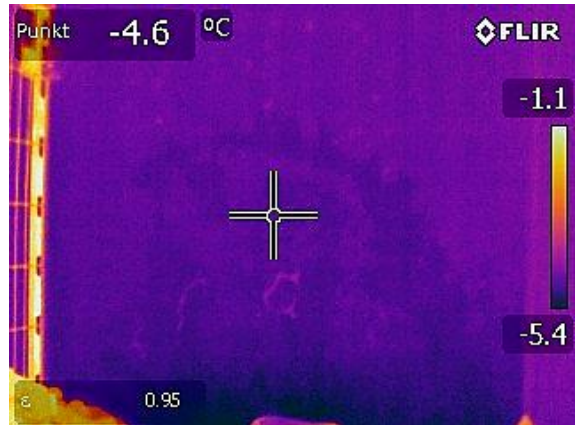
I en av bodene viste termogramkameraet en temperaturdifferanse på en homogen vegg jf. figur 7.5 og 7.6. Når veggen ble studert nærmere viste det seg at det lå ett tynt islag på veggen i området med den registrerte differansen. Siden avviket var såpass lokalt antas det at grunnen til differansen er utstyr som har stått lagret opp langs veggen, slik at området har blitt kaldere enn resten av veggen. Deretter har det blitt felt ut kondens på overflaten, som videre har fryst til is på veggens overflate.

Figur 7.5. Fotografi av bod (Foto: Emil Pettersen)

Figur 7.6. Termogram av bod (Foto: Emil Pettersen)

Oppbevaring av gjenstander mot kalde overflater kan skape problemer, siden gjenstandene gjør at luften blir stående stille på baksiden. Gjenstanden fungerer isolerende og temperaturen faller derfor lavere mellom veggen og gjenstanden, dette øker kondensfaren. Om gjenstandene i tillegg er av organisk materiale kan det ved økt fuktighet også dannes mikroorganismer. Man bør derfor vær obs. på hvordan man velger å lagre gjenstander i slike boder. En løsning for å minimere problemet vil være og plasser nettinggjerdet mot betongveggene, det vil sikre at utstyr ikke blir lagret på en slik måte at luft blir stående stille mot betongveggen.

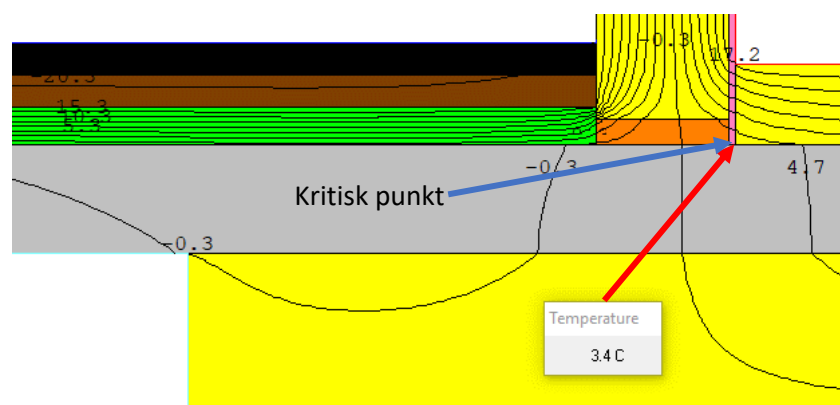
Ut ifra simuleringen ser det ut til at isolasjonen som er ment å minske effekten av kuldebroen gjør det motsatte. Resultatet var i starten noe overraskende, men lar seg forklare. Luften i garasjelegget har pga. tilskuddsvarme fra leilighetene over, høyere temperatur enn uteluften, noe som for øvrig også vil gjelde for store deler av vinteren. Isolasjonen som overlapper området mellom kald og varm side, er med på å flytte nullpunktet dypere ned i hulldekket. Det kalde hulldekket med høy varmekapasitet forplanter seg derfor videre langs hulldekket, og senker temperaturen inn under leiligheten. I kritisk punkt på figur 7.10 er temperaturen på 3,4 °C. Resultatet kommer enda tydeligere frem når den overlappende isolasjonen fjernes helt, og resultatene sammenlignes. I figur 7.11 hvor den overlappende isolasjonen er fjernet ligger samme punkt på 4,7 °C, altså 1,3 °C høyere enn samme punkt for figur 7.10.

Figur 7.10. Opprinnelig løsning Øvreveien terrasse

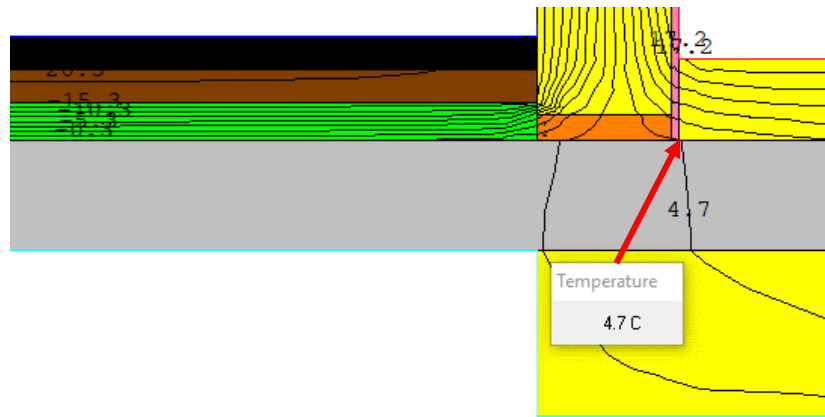
Figur 7.11. Resultat fra simulering utenoverlappende isolasjon som stikker 760 mm ut på hulldekket

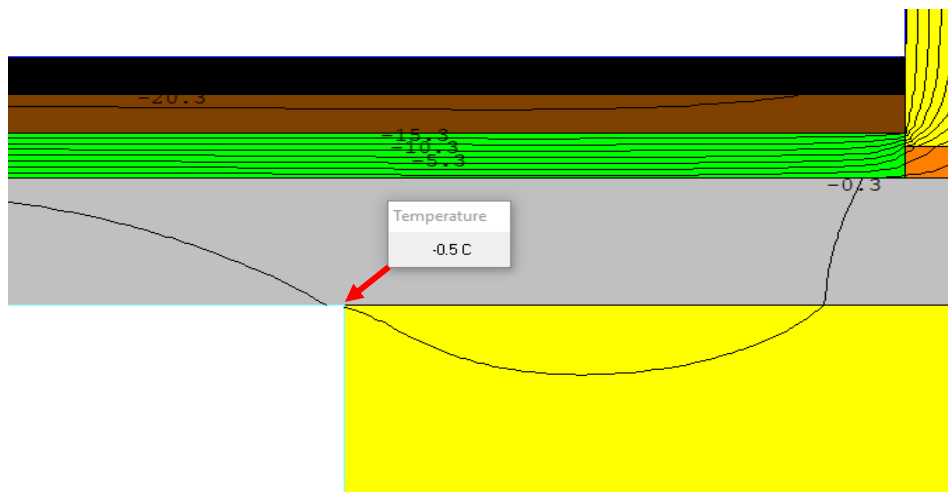
Temperaturene registrert fra loggingen vil også kunne bygge opp om resultatene fra simuleringene. Ett registrert tilfelle var 11. 03. 2019, på natten var temperaturen ute målt til $-21,1^{\circ}\text{C}$, i løpet av dagen steg temperaturen ute til $-9,1^{\circ}\text{C}$. Likevel ble den laveste overflatetemperaturen på betongen målt 15 timer og 20 minutter etter målingen på $-21,1^{\circ}\text{C}$. Overflatetemperaturen som ble målt på betongoverflaten var $-0,7^{\circ}\text{C}$, kun $0,2^{\circ}\text{C}$ unna resultatet fra simuleringen som kan ses i figur 7.12.

Figur 7.12. Viser temperatur i samme punkt som nodene målte 11.03.2019

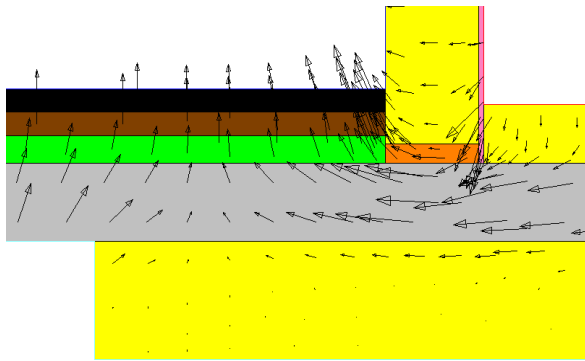
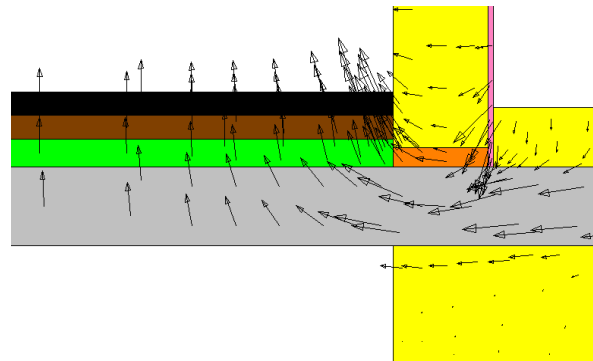
Ved å vise resultatet med vektorer kan man tydelig se hvordan varmestrømmen beveger seg. Det man ser fra simuleringen er at varmestrømmen fra leilighet tar «enkleste» vei ut. Fra termodynamikken bevises det at varmestrømmen går fra varmt til kaldt, temperaturvariasjonen mellom leiligheten og gasjeanlegget er mindre enn temperaturvariasjonen mellom leiligheten og uteluften. Den dominerende varmestrømmen vil derfor hovedsakelig gå slik vektorene viser i hhv. figur 7.13 og 7.14.

Figur 7.13. Opprinnelig løsning, vist med vektorer. Vektorene viser retningen og størrelsen til varmestrømmen

Figur 7.14. Opprinnelig løsning med overlappende isolasjon fjernet, vist med vektorer. Vektorene viser retningen og størrelsen til varmestrømmen

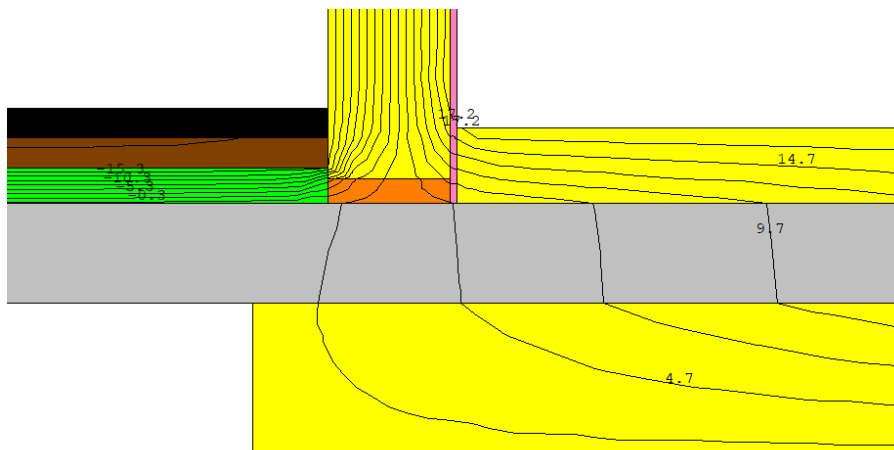
Overlappende isolasjon i garasjeanlegget vil være fordelaktig om man finner riktig lengde for denne. Man må da finne en lengde som ligger i balanse mellom det og isolerer for varmetap og likevel ikke isolerer så mye at nullpunktet flytter seg dypere ned i betongen. Fra simulering er det kommet frem til at gunstig lengden på overlappende isolasjon er 15 cm, vist i figur 7.15. Korte ned overlappende isolasjon vil være mulig å gjennomføre i etttertid.

Figur 7.15. Resultat viser gunstig lengde for overlappende isolasjon på 15 cm

Ifølge simuleringer blir resultatet bedre med 15 cm overlappende isolasjon, likevel er ikke temperaturen tilstrekkelig høy i kritisk punkt for å unngå utfelling av kondens. Kondens i dette området vil være mer alvorlig en kondens på en betongoverflate inne i garasjeanlegget pga. området er mindre luftet, og det er tilgang på organisk materiale. Inneluften er i tillegg varmere, noe som gjør at den holder på mere fukt, en eventuell kondensering vil gjøre at det felles ut større mengder fukt.

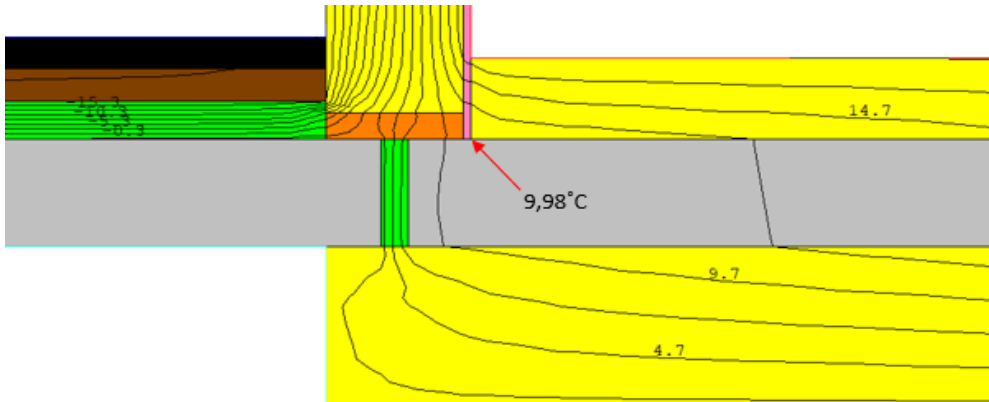
Figur 7.16. Anbefalt løsning med 5 cm XPS mellom hulldekker

Slik bærekonstruksjonen er i dag for Øvreveien Terrasse ville man kunne benyttet seg av løsningen som er vist i figur 7.16. Bærende bjelkerad strekker seg fra fremside av bygg og til baksiden, hulldekker er støttet opp på disse med lengderetningen fra øst til vest. Mellom disse hulldekkene kunne man plassert 5 cm XPS for å bryte kuldebroen. Med 5 cm XPS mellom hulldekkene vil temperaturen øke med 6,4 °C og ende på 9,98 °C i kritisk punkt. Simulering med 5 cm XPS mellom hulldekker med infrarød visning kan sees i vedlegg 10.12. Det er i tillegg gjort en simulering for XPS på 10 cm tykkelse mellom

hulldekkene som kan ses på vedlegg 10.10. Løsningen med XPS mellom hulldekker kan også benyttes for bygg der bæresystemet er rotert 90 grader. Løsningen vil imidlertid ikke være ideell siden dette vil kreve en lengre flens der hulldekket er støttet opp på den enkle/doble sofabelken. Løsningene som beskrives med XPS mellom hulldekker vil imidlertid bli problematisk og kostbar om den skal implementeres i ettertid for bygg som allerede er bygget.

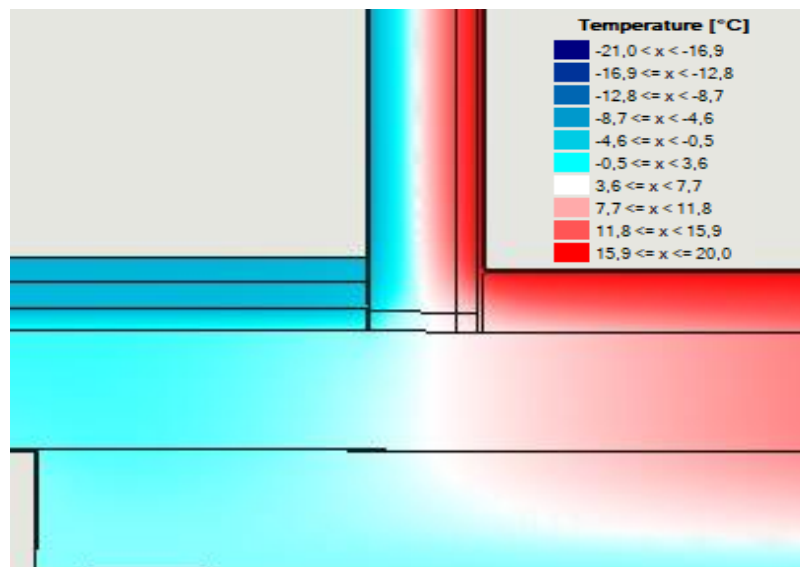
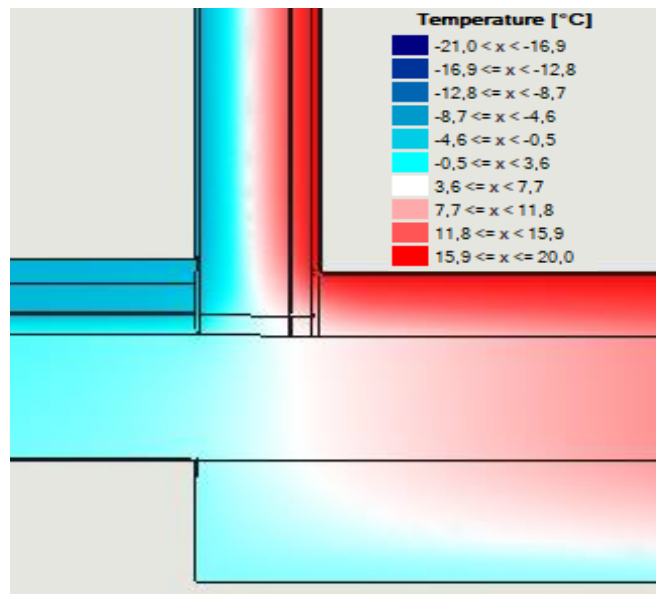
I figur 7.17 og 7.18 er løsning med overlappende isolasjon, og uten overlappende isolasjon sammenlignet. Ut fra resultat kan man se at tilfellet med overlappende isolasjon gir best resultat for dette tidspunktet, det er likevel meget liten forskjell. Dette resultatet er hentet 200 timer ut i simuleringen, for denne perioden hadde det vært kaldt over en lengere periode. Fra temperatur- og RF logging har det blant annet vært en temperaturstigning ute på 18 °C fra ca. -20 °C til -2 °C. Det kunne ikke sees noe utslag fra denne hendelsen som forplantet seg dypt nok ned i hulldekket og inn på kritisk punkt som er vist i figur 7.10.

Figur 7.17. Viser resultat fra opprinnelig løsning for Øvreveien terrasse etter 200 timer. Dette tilsvarer: 15.03.2019 kl. 23:00

Figur 7.18. Viser resultat fra opprinnelig løsning med overlappende isolasjon fjernet etter 200 timer for Øvreveien Terrasse. Dette tilsvarer: 15.03.2019 kl. 23:00

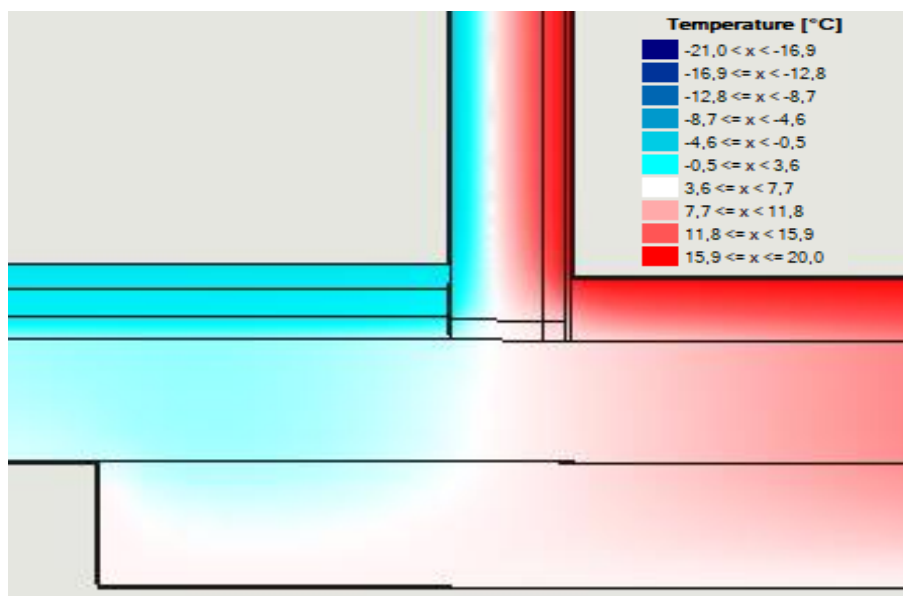
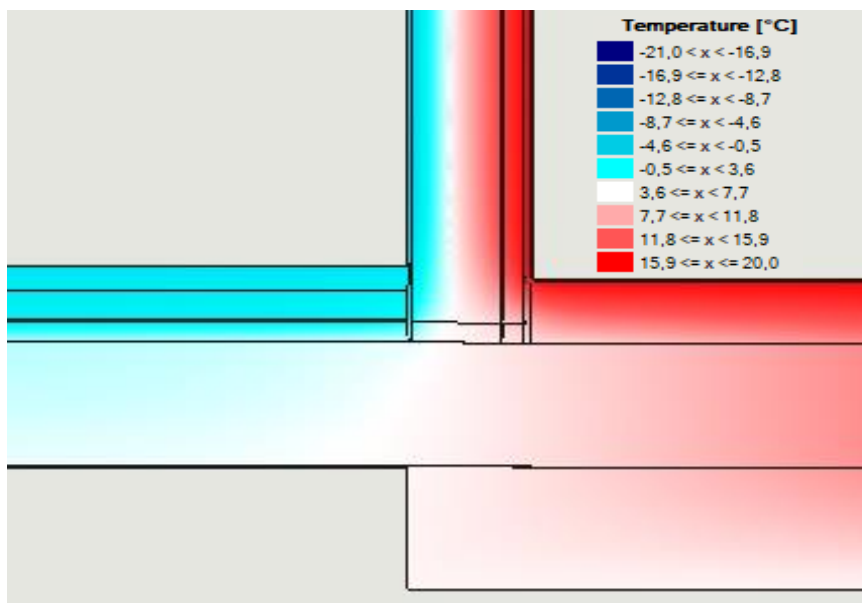
Perioden før 21.03.2019 er ikke preget av noen lave temperaturer som avviker fra normalen, det har vært to dager før med temperaturer ned mot -15°C . Den 20.03.2019 kl. 05:00 steg temperaturen over 0°C . I løpet av måleperioden har temperaturer steget, for så å falle ila. kort tid. Det som var spesielt med dette tilfellet var at temperaturen steg for så å holde seg stabil. Det er resultatet fra dette man kan se i figur 7.19 og 7.20. Ut fra simuleringen kan det se ut til at det er dette temperturbilde som gir negativ innvirkning for den overlappende isolasjonen.

Figur 7.19. Viser resultat fra opprinnelig løsning for Øvreveien Terrasse etter 342 timer. Dette tilsvarer: 21.03.2019 kl. 22:00

Figur 7.20. Viser resultat fra opprinnelig løsning med overlappende isolasjon fjernet etter 342 timer for Øvreveien Terrasse. Dette tilsvarer: 21.03.2019 kl. 22:00

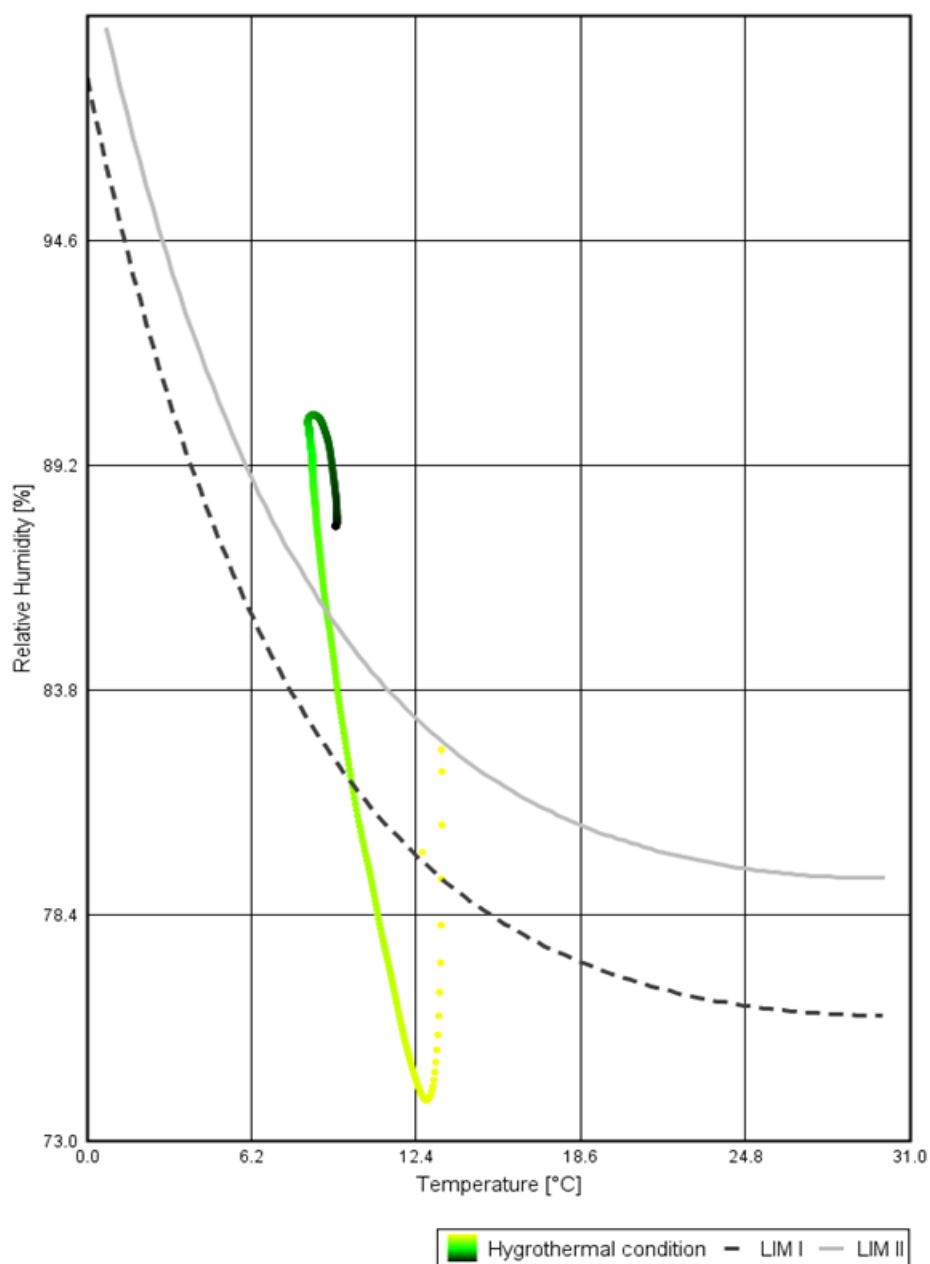
I tillegg til å simulere varmetransport ble det også simulert for muggsoppfare. Resultat fra simuleringen viser at det er fare for muggsopp i punktet som er henvist som kritisk punkt i figur 7.10. Plottingen for figur 7.21 er over linjen LIM II. Det vil si at det kan vokse muggsopp på isolasjonen og betongen som kategoriseres som LIM II, i tillegg kan det vokse muggsopp på gipsplaten som er kategorisert til LIM I. Data er hentet ut fra området vist i vedlegg 10.6. Videre forklaring på isopleths, LIM I og LIM II kan sees i vedlegg 10.11.

Figur 7.21. Muggsoppfaren for området data ble hentet ut fra. Gul farge indikerer starten på simuleringen, linjen blir gradvis mørkere frem til linjen går over i svart som angir slutten av simuleringen.

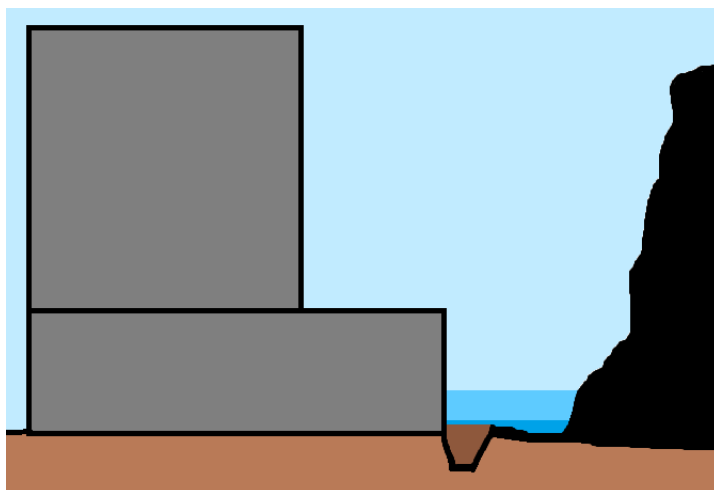
Baksiden av bygget er vendt mot fjellsiden, og er utformet på en slik måte at det er utilgjengelig for snørydding med maskiner. Med vær som varierer mellom varmt og kaldt, kan smeltevannet fryse og danne ett «lokk» som hindrer vann i og renne ned i dreneringen. Vannoppsamlingen som da kan forekomme vil gi et vanntrykk mot betongveggen, slik at vann trenger inn i betongkonstruksjonen. Opprinnelig var bygget prosjektert med en nedfylt vegg i bakkant. Når man prosjekterer et bygg som er nedfylt i masser tar en høyde for at det vil ligge perioder med fuktige masser mot yttervegg og bygger det etter de forutsetningene. Når en ikke prosjekterer for slike tilfeller og de likevel forekommer, kan man imidlertid møte på problemer. Øvreveien terrasse ble overlevert 1. November 2017, ila. denne perioden har det ikke vært dokumentert noen problemer med nåværende løsning. Det er heller ingen garanti for at det kommer til å skje noen form for vannoppsamling i fremtiden. Men når man jobber med løsninger innenfor bygningsfysikk må en være kritisk og belyse problemer som kan skape problemer i fremtiden om de rette forutsetningene er til stede.

Figur 7.23. Illustrerer is som danner ett «lokk» over dreneringen slik at smeltevann blir hindret og renne ned i dreneringen. Smeltevann kan bli stående og trykke mot betongveggen som følge av dette. (Illustrasjon: Emil Pettersen)

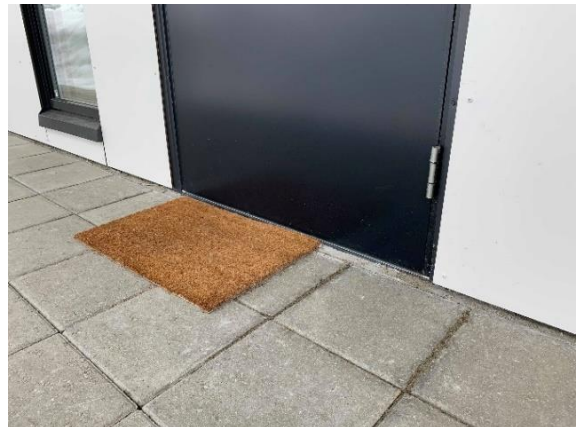
Som nevnt tidligere var Øvreveien terrasse overlevert 01.11.2017, TEK 17 trådte i kraft 01.07.2017. Bygget er derfor prosjektert etter TEK 10. Et av kravene for både TEK 17 og TEK 10 er universell utforming, man må derfor tilpasse bygget slik at mennesker med bevegelseshemninger og spesielle behov kan bruke bygget. En av detaljene for dette er inngangspartiet til leilighetene. For at rullestolbrukere skal kunne komme seg lett inn i leiligheten er dørterskelen lav, som figur 7.25 også viser. Ene og alene fører ikke løsningen med seg noen problem, men sett i kombinasjon med ringvirkninger av uheldige hendelser kan løsningen by på problemer. Vinteren 2019 har vært snørik og det har derfor samlet seg store mengder snø oppe på terrassen like utenfor leilighetene, vist i figur 7.24. Ved mildvær og en rask temperaturøkning kan store mengder snø smelte. Om natten kan den våte snøen fryse til is og hindre smeltevann i å renne ned i sluk når temperaturen starter å stige igjen om dagen. Selv om det er fall fra døren, skal det ikke mye vann til før vannet når døren. Det er ikke så mange andre tiltak som kan gjøres for nåværende løsning enn å unngå å lagre så store mengder snø oppe på terrassen. For fremtiden kan løsning med nedfelt rist foran inngangsparti vist i vedlegg 10.7 være aktuell.

Figur 7.25. Lav terskel ved inngangsparti til leiligheter fra takterrasse (Foto: Emil Pettersen).
