Byggetekniske løsninger for kalde og arktiske strøk

Hvordan utbedre et eldre bygg slik at det blir mer energieffektivt og motstandsdyktig mot klimapåkjenning?

Masteroppgave i Integriert Bygningsteknologi, Mai 2019

Case: Beisfjordveien 88-90

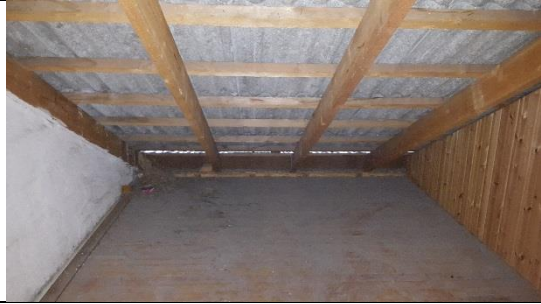
Bilde nr. 7
Loftsrom med luftespalte i raftekasse

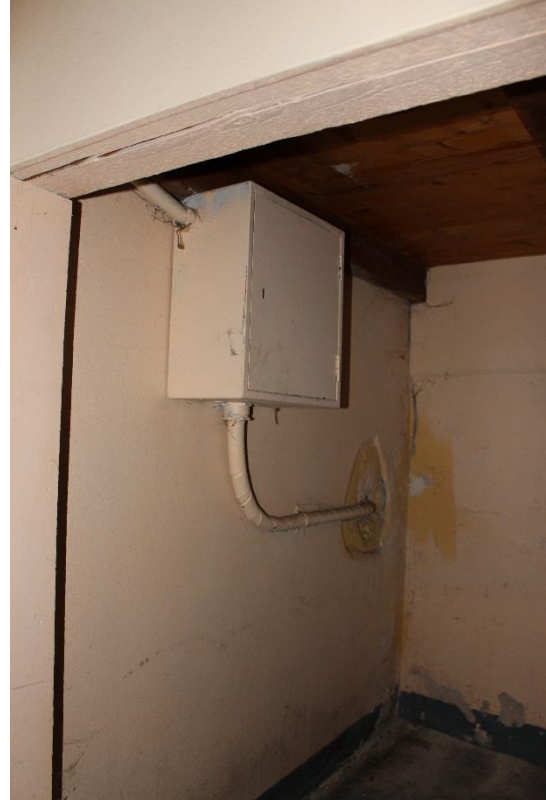
Bilde nr. 10
Inntaksskap for el

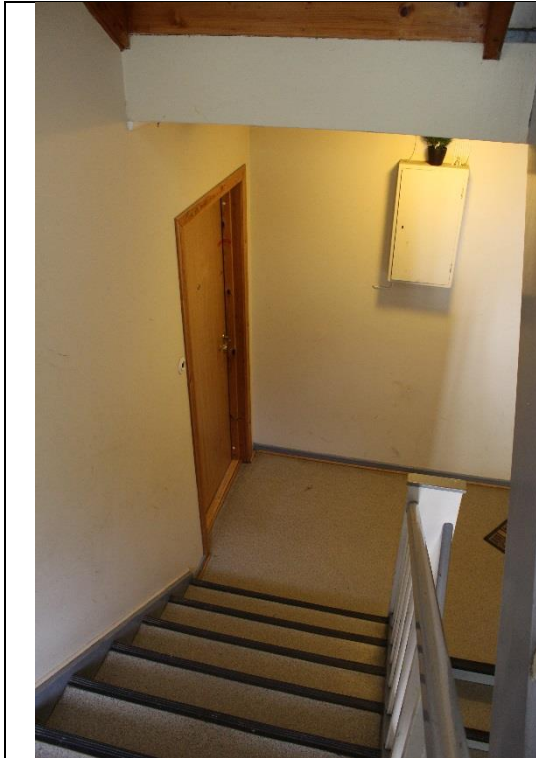
Bilde nr. 11
Trappegang ned mot 1. etasje

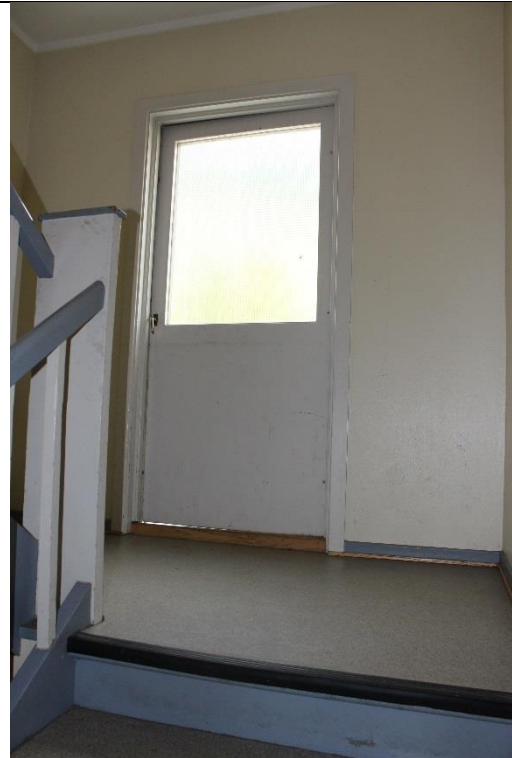
Bilde nr. 12
Trappegang mot balkongdør
