En bygningsarkeologisk undersøkelse av koret i Sakshaug kirke

Kjersti Holien Kristoffersen

Hovedfagsoppgave i arkeologi

Universitetet i Tromsø

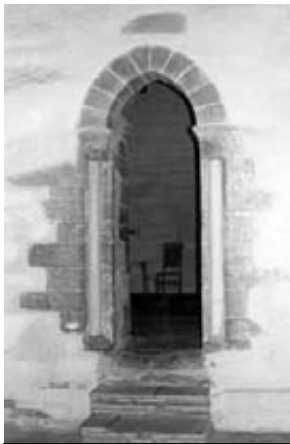
Figur 3.3.
Sørportalen i koret
mot nord. Foto: K.
Kristoffersen.

Sørportalen i koret vender i dag ut mot sakristiet. Den profilerte buen over portalen ble ødelagt i forbindelse med byggingen av hvelvet i sakristiet på 1400-tallet (Ekroll 1997b:118). Figur 3.3 viser sørportalen. Under restaureringen ble det funnet et par rester av kleberkvadre som kan ha tilhørt buen. Disse restene var så ubetydelige at de ikke kunne gi grunnlag for rekonstruksjon. Buen er rekonstruert som en spissbue, men kan ha hatt en annen form (Brev fra Erling Gjone til Restaureringsnemda for Sakshaug kirke 08.12.1957). På utsiden av portalen er det en recess med en marmorsøyle. Denne har et kapitel på hver side. Disse kapitelenes er dessverre veldig forvitret. De ser ut som blanding av waterleaf-kapitel og tidlig gotiske kapitel med bladknoller.

Undersøkelsesmaterialet bærer sterkt preg av at det er restaurert, og det medfører en del begrensninger som det er viktig å være klar over. Øvre deler av sørportalen i koret er så restaurert at det er uklart hvilken form den har hatt opprinnelig. Nordvinduet har ny innfatningsstein på utsiden, mens østvinduet har en blanding av ny og gammel innfatningsstein utvendig, og dette medfører at spor etter eventuelle vindusutvidelser fra middelalderen vil være forsvunnet. Murverket utvendig har blitt reparert flere steder, og noen steder er det vanskelig å få oversikt over skadens omfang, for det er klint på mye murpuss i forbindelse med reparasjoner i nyere tid.

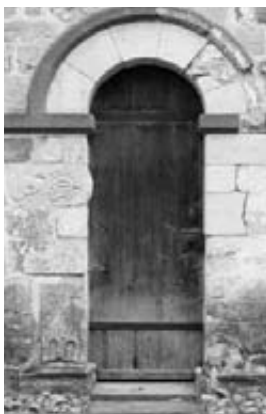
Skipet har portaler mot nord, sør og vest. Alle portalene har runde buer. Nordportalen har fått hard medfart, for den ble murt igjen på 1600-tallet, og på 1800-tallet ble buen over portalen ødelagt i forbindelse med en vindusutvidelse (Ekroll 1997b:123). Figur 3.7 viser nordportalen. Opprinnelig hadde nordportalen en rundbue med chevronmotiv. I dag er det bare igjen en stein av denne buen. Det ble funnet en kvaderstein med skulptur i tilknytning til denne portalen. På utsiden av buen er det bevart rester etter et profilert bånd. På vangen på venstre side er det hugget ut en demon eller djevel. Denne har menneskeansikt, bart og spisse ører. Demonen er omgitt av stilisert bladverk. Inn mot døråpningen er det enda en maske med stilisert bladverk rundt. Sokkelen til vangen er pyntet med små arkader og sunken stars (Ekroll 1997b:114). Demonen eller djevelen er tolket som en "sheela-na-gig", som er et irsk navn for en stilisert framstilling av en

**Figur 3.7. Nordportalen i skipet.
Foto:K. Kristoffersen.**

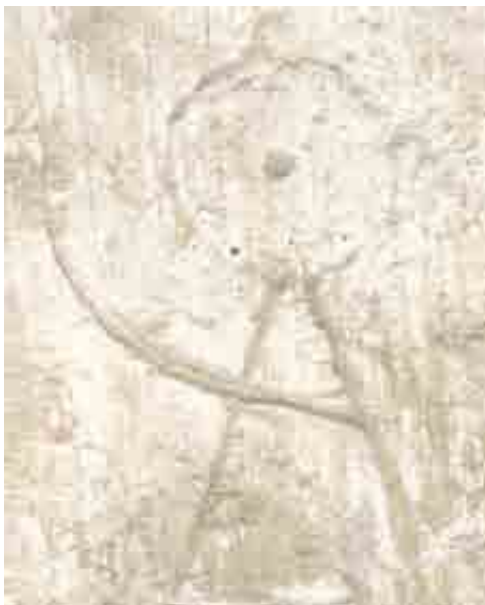
Figur 5.1. Steinhuggermerke fra Nidarosdomen i form av en passer. Målestokk 1:1. Gipsavstøypning fra arkivet til NDR.

tilfeller hugget inn på den siden av steinen som vendte ut i murlivet. Figur 5.1 viser et steinhuggermerke fra Nidarosdomen i form av en passer. I forbindelse med at stein har blitt tatt ned ved restaurering har det også blitt funnet enkelte merker på den siden av steinen som vender inn i muren. Det var hovedsakelig kvaderstein og innfatningsstein som fikk merker, for det er sjelden å finne steinhuggermerker på skulptur (Andås 2003:25–26). De fleste steinhuggermerkene i Norge er hugget inn, men det har også blitt funnet enkelte merker som tydelig er risset inn. Det er videre klart at merkene både ble hugget eller risset inn på frihånd og med bruk av hjelpemiddel som passer og linjal. Størrelsen på merkene varierer noe, men de

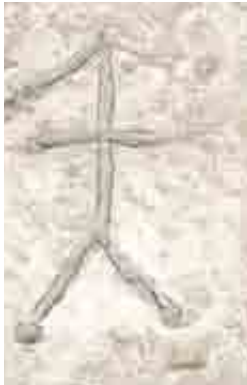
Figur 5.2. Merke fra 1500-tallet. Målestokk 1:1. Gipsavstøypning fra arkivet til NDR.

Steinhuggermerker i Norge finnes framfor alt i Trondheim og Trøndelag. Bygghytta ved Nidarosdomen har etterlatt seg et stort antall merker. I Nidaros domkirke er det til 1965 registrert 5027 merker fordelt på 220 ulike steinhuggere (D. Fischer 1965:531). Disse er å finne på både kvaderstein og innfatningsstein. Undersøkelser av steinhuggermerkene i kirka de siste årene viser at det er enda flere merker der, men nøyaktig hvor mange det er snakk om er det vanskelig å fastslå (pers. med. Øystein Ekroll). De fleste merkene stammer i fra kirkas hovedbyggeperiode som var i tidsrommet 1150–1300. Karakteristisk for disse er at de som oftest har dype punkter ved enden av hver strek, og at det ble anvendt mange ulike typer motiv. I seinmiddelalderen ble det tatt i bruk en annen type steinhuggermerker. Disse er mindre, dypere hugget inn og ble som oftest utformet som geometriske figurer (Andås 2003:25–26). Figur 5.2 viser et typisk merke fra seinmiddelalderen.

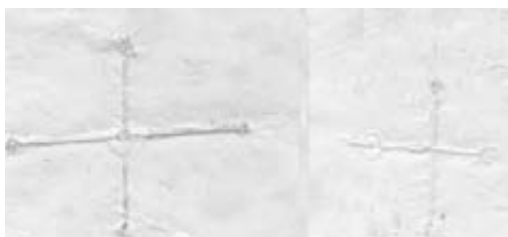
Figur 5.3. Ett og samme motiv, men to ulike merker. Merket til høyre er fra skipet, mens det til venstre er fra tverrskipet. Avtrykk i porøst papir fra arkivet til NDR.

Det kan i mange tilfeller være vanskelig å finne igjen et steinhuggermerke fra en bygning til en annen bygning. Dette henger sammen med at ett og samme merke kan variere noe i utførelse og størrelse og at ett og samme motiv ble brukt i flere perioder, og da er det ofte lett å forveksle ulike steinhuggermerker (Andås 2000:61, Syrstad 2003:26, Øren 1994:86). Figur 5.3 viser to kors som er nesten identiske, men som likevel ikke har tilhørt samme

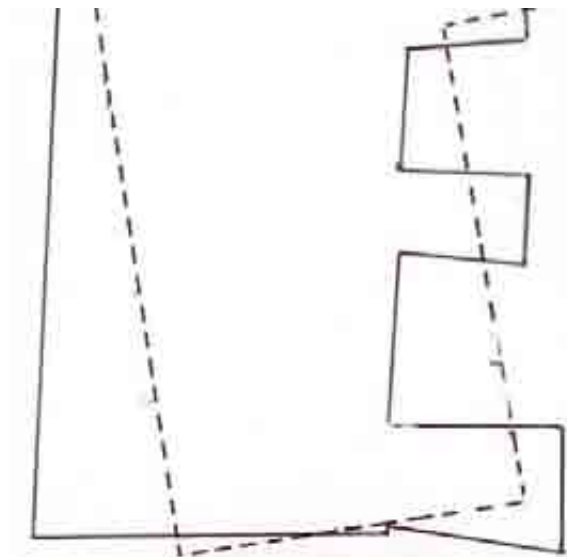
Figur 7.1. Skisse av grunnplanen til skipet. Sort strek = dagens skip, mens stiplet linje viser hvor langt ut mot kanten skipet hadde vært plassert hvis det hadde vært korrekt øst-vest orientert. Utarbeidet av K. Kristoffersen på bakgrunn av Gjones grunnplanstegning.

For å finne ut hvilken bygningsdel som ble bygd først, må man begynne med å undersøke hvordan kor og skip ligger i forhold til hverandre. Tidligere har det vært lite fokus på dette. Hvordan ulike bygningsdeler er orientert i forhold til hverandre kan gi informasjon om byggeforløpet når det er tydelig at en del av bygningen ble orientert etter en annen bygningsdel. Etter å ha undersøkt grunnplanen i skipet nærmere, viser det seg at verken koret eller skipet er korrekt øst-vest orientert. Avviket fra den korrekte øst-vest orienteringen er litt større i skipet. Dette avviket gjør at skipet ligger skjevt på koret, slik at det blir en skjevhet i

grunnplanen, se figur 7.1.

Skjevheter i grunnplanen i kirker som Sakshaug kirke er ikke uvanlig, for Jan Brendalsmo påpeker at flere middelalderkirker i Trøndelag har en skjev grunnplan. Brendalsmo forklarer skjevheten med at det må ha vært vanskelig å legge ut snorene som ble brukt til å stikke ut skipets grunnmursgrøfter etter at koret sto ferdig, men før ei eldre trekirke var revet og samtidig klare å få veggene i skipet parallelle med veggene i koret. Det blir videre påpekt at hvis koret og skipet ble stukket ut samtidig, ville ikke denne skjevheten så lett ha oppstått (Brendalsmo 2001:214). Det er ikke usannsynlig at skjevheten i grunnplanen kan forklares med at det kunne være problematisk å stikke ut en grunnplan rundt en stående bygning, for det finnes flere eksempler på at steinkirker ble bygd rundt en tidligere bygning på stedet. I Trøndelag har det blitt funnet rester etter en 1. generasjonskirke i tilknytning til Mære kirke. Det ble utført arkeologiske utgravninger i Mære kirke i 1966–67, og i forbindelse med dette arbeidet ble det funnet rester etter ei trekirke innenfor skipet til den nåværende steinkirka. Koret i trekirka målte ca 3,5 x 3,5 m, mens skipet var ca 6,5 m bredt og 10,5 m langt. Det er klart at steinkirka ble påbegynt mens trekirka enda var i bruk, og at trekirka ble revet i løpet av andre halvdel av 1100-tallet (Lidén 1999:23–25). Jeg er av den oppfatning at ettersom man ikke vet hvordan en grunnplan ble stukket ut i middelalderen, er det ikke opplagt å forklare skjevheten i grunnplanen på Sakshaug med at det var vanskelig å stikke ut fundamentet mens det sto en trekirke på stedet.

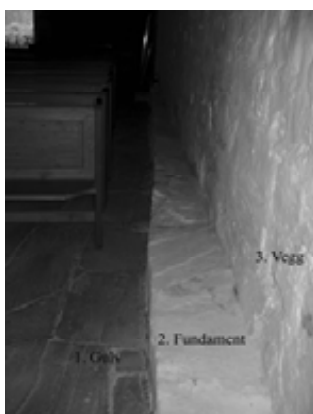
Figur 7.2. Gulv, fundament og vegg mot vest langs innsiden av nordveggen i skipet. Foto: K. Kristoffersen.

Langs nordveggen på innsiden av skipet ser man fundamentet, se figur 7.2. Fundamentet går fra korbueveggen til nordportalen. Det er bredest i vest, og blir smalere mot øst. Fundamentet måler 40 cm på det bredeste, og 10 cm på det smaleste. Det er tydelig at vegg er trukket så langt opp som mulig på fundamentet. Det var mulig å orientere skipet mer korrekt øst-vest, men det ble ikke gjort. Skipet ble helt klart trukket opp på terrassen. Det er viktig å påpeke at korrekt øst-vest orientering har vært idealet for kirker helt siden tidlig kristen tid. Det finnes ingen nedskreven regel om dette, men det har trolig opphav i en førkristen tradisjon om å vendt mot solens oppgang.

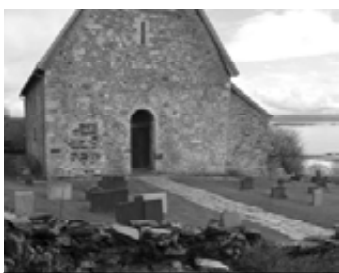
Figur 7.3. Kirka og skrånende terreng på sørsiden. Foto: K. Kristoffersen.

stedet, men på en annen måte enn Brendalsmo skisserer. Kirka ligger på en naturlig terrasse. Nedenfor terrassen, altså på sørsiden, er det kraftig skrånende terreng, mens det på nordsiden først er et flatt område og deretter ett område med svakt stigende terreng. Se figur 7.3. Det er tydelig at skipet ble plassert for langt ut på terrassekanten, for sørveggen holdt på å rase ut. Det har tidligere blitt påpekt at grunnplanen viser at skipet tydelig har blitt vridd opp på terrassen. Dette må ha blitt gjort fordi det var

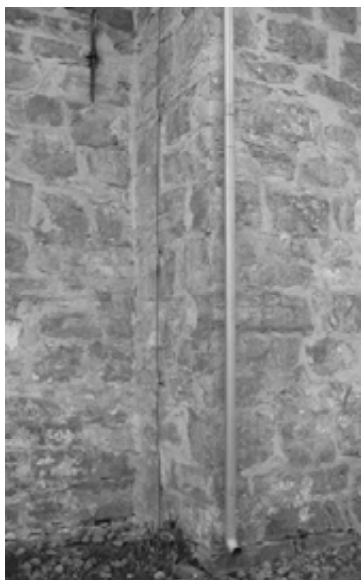
**Figur 7.4. Hjørnet mellom kor og skip på nordsiden.
Foto: K. Kristoffersen.**

For å finne ut om murverket i overgangen mellom kor og skip er i forband, må man først sjekke om annenhver stein i nordveggen i koret binder inn i murverket i hjørnet mellom kor og skip, og videre om annenhver stein i murverket i østveggen i skipet binder inn i murverket på nevnte sted. Det lar seg ikke gjøre å sjekke om det er murt på nevnte måte, for jeg har ikke hatt mulighet til å fjerne rester av murpuss samt ta ut noe stein. Til tross for dette er det likevel mulig å finne indisier på om det er murt i forband eller ikke. Årsaken til det, er at murverk uten skader er et indisium på at det er godt forband, for hvis det er dårlig forband på et så utsatt sted vil det lett oppstå skader og sprekker. Det er riktignok litt kalkpussrester i øvre deler av veggen. Ettersom murverket er i så god forfatning, og det er snakk om så små mengder puss, er det sannsynlig at dette er rester av kalkpussen som var på kirka før restaureringa. Det er viktig å påpeke at det også har blitt funnet kalkpussrester mange andre steder. Det er altså godt forband i hjørnet mellom kor og skip. Dette peker i retning av at kor og skip enten ble bygd i ett, eller at det vil være en fortanning lenger vest. Deretter må murverket i østre deler av nordveggen i skipet undersøkes nærmere. Like vest for nordøsthjørnet er det et område av murverket som klart skiller seg fra murverket ellers i nordveggen, for det er oppsprukket og tydelig reparert.

For å finne ut hvilken variant av forband som har blitt brukt i Sakshaug kirke må overgangen mellom kor og skip undersøkes. Overgangen mellom kor og skip vil si: vestre deler av nordveggen i koret, østveggen i skipet på nordsiden og østre deler av nordveggen i skipet. Se figur 7.4.

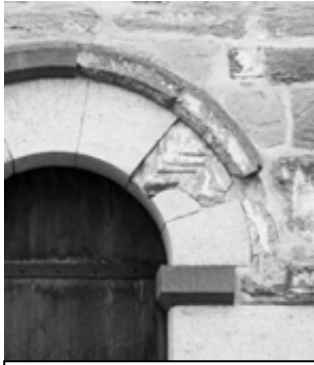
Figur 7.12. Chevron på nordportalen i skipet i Sakshaug kirke. Foto: K. Kristoffersen.

For å kunne datere koret nærmere er det også nyttig å datere dekorelementene på skipet. Chevronborden på nordportalen er det eneste dekorelementet som kan finnes igjen i Nidarosdomen. Figur 7.12 viser denne. Chevroner ble benyttet i nedre deler av tverrskipet i domkirka fra 1140-årene til omlag 1160 (G. Fischer 1965:90). Tidligere har det blitt påpekt at det er store mangler med den allment aksepterte kronologien for Nidarosdomen. Det har imidlertid ingen betydning for dateringen av chevroner i Nidarosdomen.

Dette henger sammen med at chevronene er å finne i tverrskipet, og tverrskipet er godt datert ved hjelp en innskrift som forteller at Johanneskapellet i søndre tverrskip ble innviet i 1161 (Ekroll 1997a:152). Det er viktig å være klar over at stilelementer som ble benyttet på landsbygda ikke kan dateres samtidig med Nidarosdomen, men noe seinere (Ekroll 1997b:110). Derfor må man undersøke når chevroner i sørportalen i skipet. Skipet i Alstadhaug er datert til 1166–67 ved hjelp av dendrokronologi (Ekroll 1999:112).

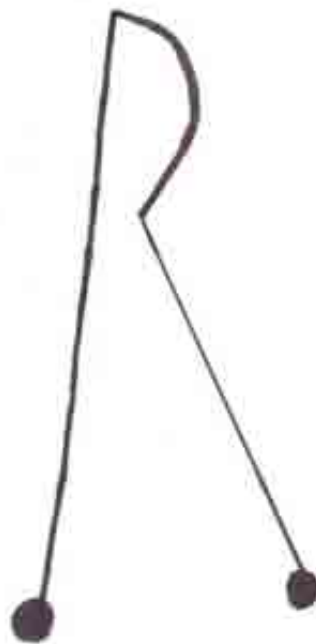
S1 i målestokk 1:1

Funnsted: S1 ble registrert på innsiden av nordvinduet, på innsiden av venstre vinduskarm, på 3. stein nedenfra.

Gjenfinning i Nidarosdomen: I følge Fischers katalog er det to steinhuggermerker i domkirka som er utformet som en R, nemlig nr. 71 og 178 (Fischer 1965:537, 543). Merket i Sakshaug er identisk med ND 71, og kan finnes igjen i øvre deler av oktogonen og søndre trappetårn fra og med triforiehøyde.

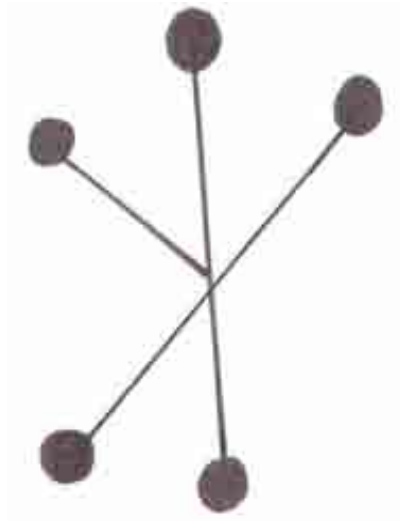
S2 i målestokk 1:1.

Funnsted: S 2 ble registrert på innsiden av nordvinduet, på innsiden av venstre vinduskarm, på 5. stein nedenfra.

Gjenfinning i Nidarosdomen: Dette merket er identisk med ND81. I følge Fischer er dette merket å finne i koret (Fischer 1965:538), men jeg har også funnet dette i søndre trappetårn.

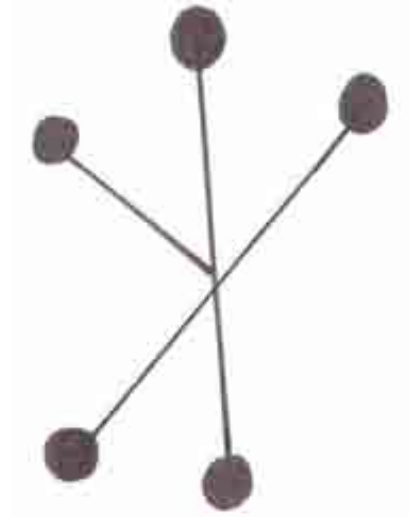
S3 i målestokk 1:1.

Funnsted: S3 ble funnet på innsiden av nordvinduet, på innsiden av venstre vinduskarm, på 7. stein nedenfra.

Gjenfinning i Nidarosdomen: S3 er helt klart en slurvet variant av ND81. I følge Fischer er dette merket å finne i koret (Fischer 1965:538). ND81 har også blitt funnet i søndre trappetårn.

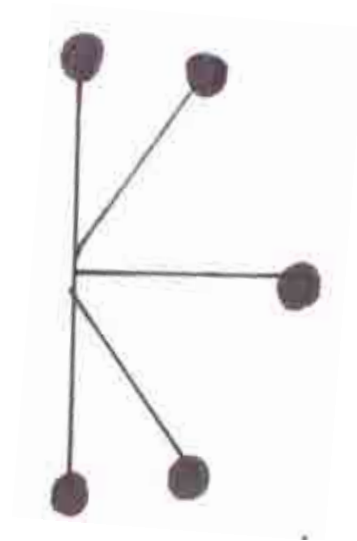
S4 i målestokk 1:1.

Funnsted: S4 ble funnet på innsiden av nordvinduet, på høyre vinduskarm, på 7.stein nedenfra.

Gjenfinning i Nidarosdomen: Dette merket er identisk med NDN1 som ble funnet i søndre trappetårn. Dette merket er ikke registrert tidligere av Fischer, selv om det har blitt funnet på ett lett tilgjengelig sted.

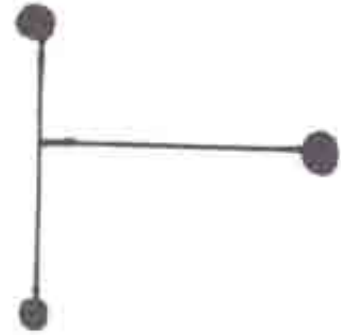
NDN2 i målestokk 1:1.

Funnsted: S6 ble registrert på utsiden av østvinduet, på venstre side, på 1. stein nedenfra.

Gjenfinning i Nidarosdomen: Dette merket må være en litt slurvete variant av NDN2 siden streken er litt skeiv. NDN2 er å finne i øvre deler av søndre trappetårn. Dette merket er ikke tidligere registrert av Fischer.

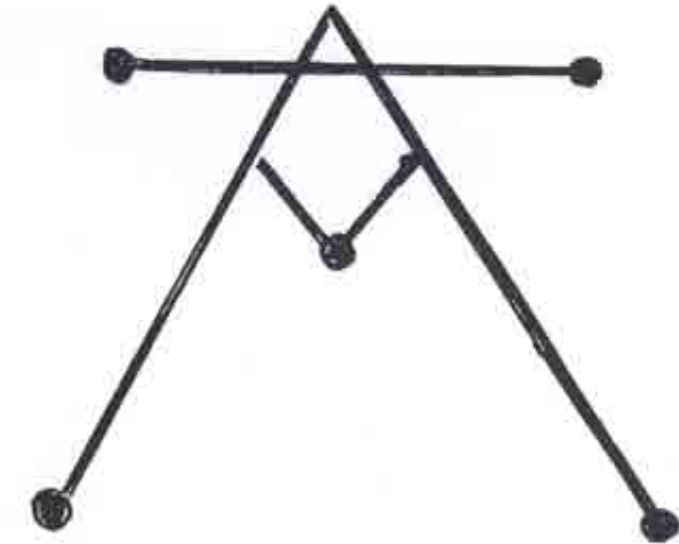
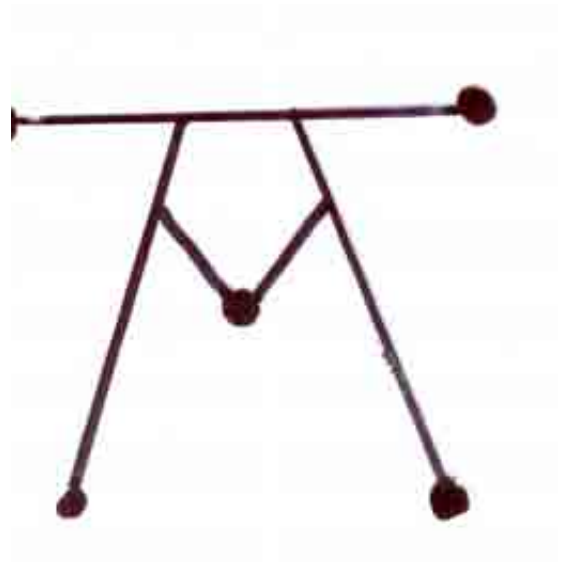
S8 i målestokk 1:1.

Funnsted: Det er noe uklart akkurat hvor dette merket ble funnet, for Leren skriver bare at det kan finnes på spissen av østvinduet (Leren 1973:305). Det har ikke latt seg gjøre å finne igjen dette merket, for det er sølt kalkpuss på innfatningssteinen rundt den øverste delen av østvinduet. Merket ble tatt med selv om det ikke er å se i dag fordi dokumentasjonen av det er såpass bra.

Gjenfinning i Nidarosdomen: Dette merket er identisk med ND58 som er å finne i både nedre og øvre deler av oktagonen (Fischer 1965:536). Videre har jeg også funnet dette merket i søndre trappetårn.

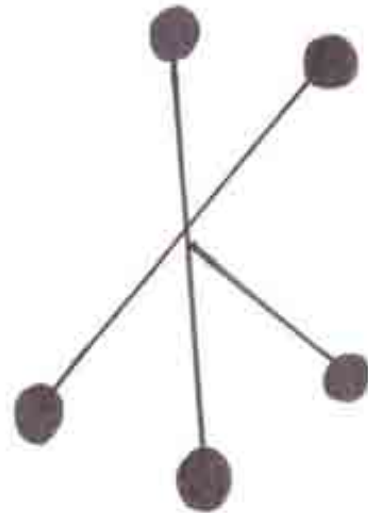
S10 i målestokk 1:1.

Funnsted: S10 ble funnet på innsiden av sørvinduet, på venstre vinduskarm, på 9. stein nedenfra.

Gjenfinning i Nidarosdomen: S10 ble funnet igjen i søndre trappetårn og er identisk med ND81. I følge Fischer er dette merket å finne i koret (Fischer 1965:538), men som tidligere påpekt er dette merket også å finne i øvre deler av søndre trappetårn.

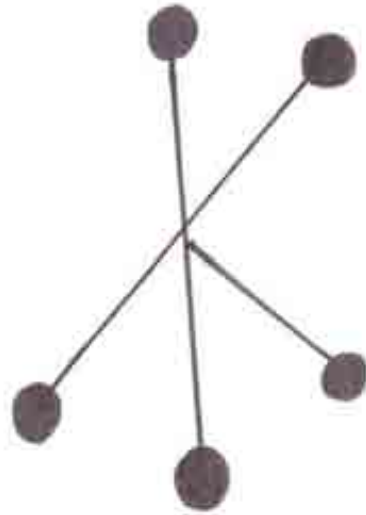
ND81 i målestokk 1:1.

Gjenfinning i Nidarosdomen: Dette merket kunne også finnes igjen i øvre deler av søndre trappetårn og er identisk med ND81.

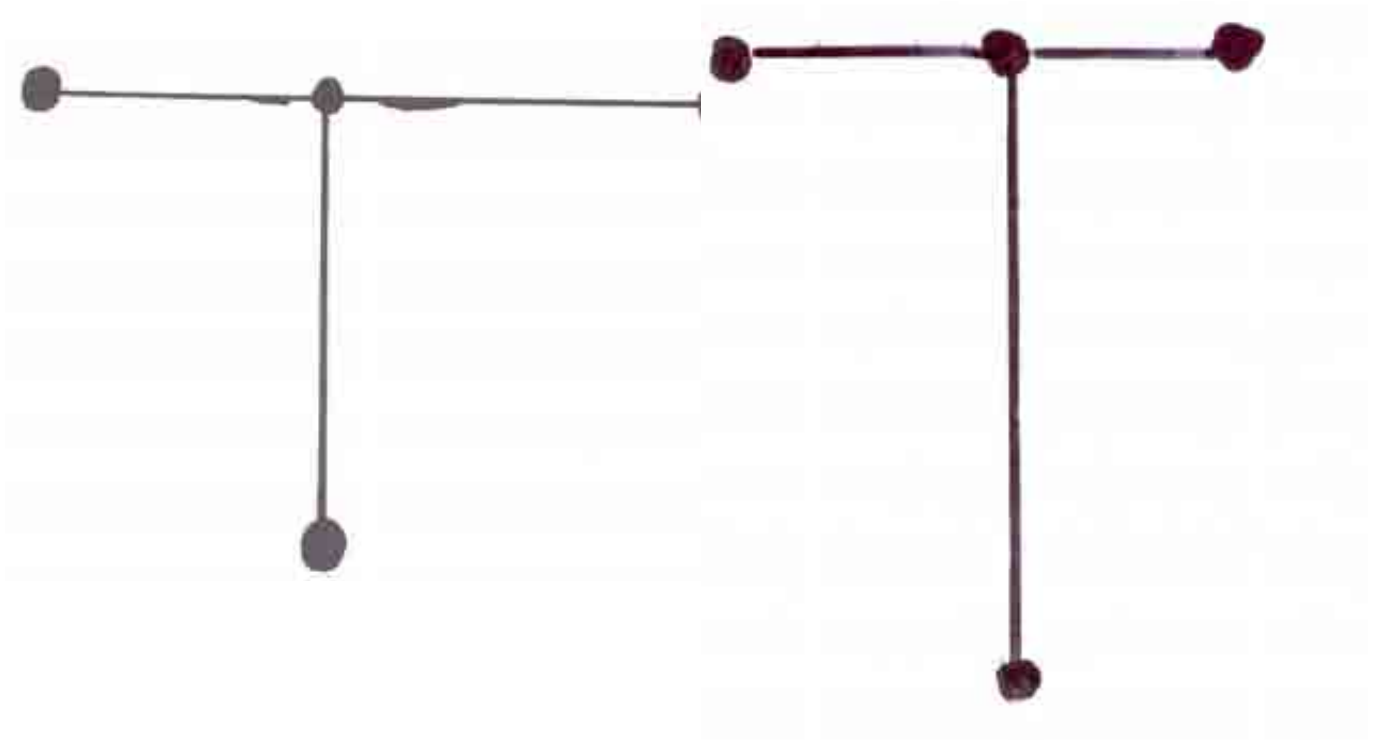
S13 i målestokk 1:1.

ND? I målestokk 1:1.

Funnsted: S13 ble funnet på sørportalen, mot koret, høyre side, på 7. stein nedenfra.

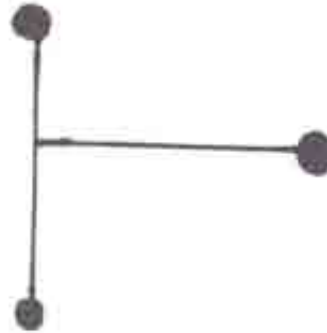
NDN2 i målestokk 1:1.

Funnsted: S14 er å finne på sørportalen, innvendig mot koret, høyre side, på 10. stein nedenfra.

Gjenfinning i Nidarosdomen: Dette merket er identisk med NDN2. Dette merket er å finne i søndre trappetårn, og er ikke tidligere registrert av Fischer.

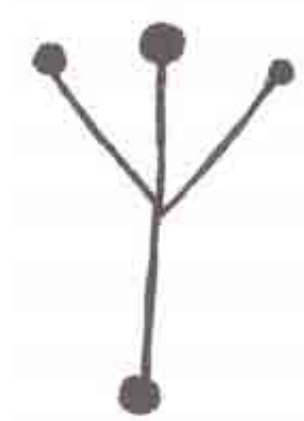
ND70 i målestokk 1:1.

Funnsted: Dette merket har blitt funnet på sørportalen, i smyg, høyre side, på 6. stein nedenfra.

Gjenfinning i Nidarosdomen: I Fischers katalog er det tre merker med samme utforming i Nidarosdomen, nemlig nr. 64, 70 og 120 (Fischer 1965: 537–539). S15 er identisk med ND70 som er å finne i øvre deler av søndre trappetårn, koret og i skipet (Fischer 1965:538).

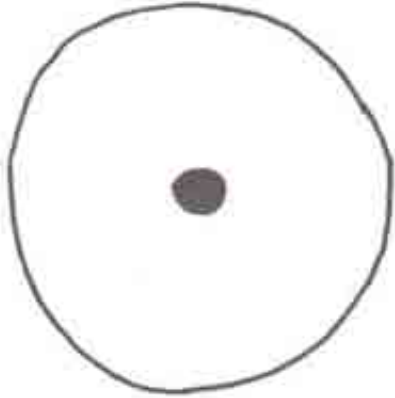
S17 i målestokk 1:1.

Funnsted: S17 ble registrert på sørportalen, i dørkarmen smyg, mot selve portalen, på 6. stein nedenfra.

Gjenfinning i Nidarosdomen: Merket er funnet igjen på nedre deler av vestfronten. Merket er ikke registrert i Fischers katalog.

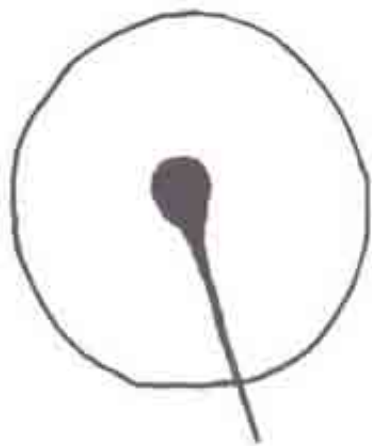
S18 i målestokk 1:1.

Funnsted: S18 ble registrert på sørportalen, i smyg, på høyre side, på 4. stein nedenfra.

Gjenfinning i Nidarosdomen: Dette merket ble funnet igjen på vestfronten i domkirka.

Merket er ikke tidligere registrert av Fischer.

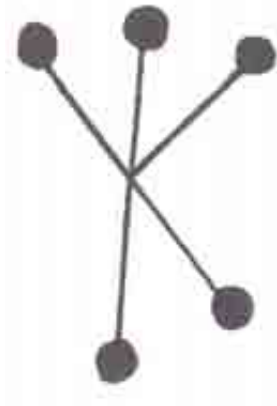
S21 i målestokk 1:1.

Funnsted: S21 ble registrert på utsiden av sørportalen, på kvadersteinen over portalen.

Gjenfinning i Nidarosdomen: S21 er identisk med ND81, for det er en speilvendt variant av dette merket. I følge Fischer er dette merket å finne i koret (Fischer 1965:538), men som tidligere nevnt har jeg har også funnet dette i søndre trappetårn.

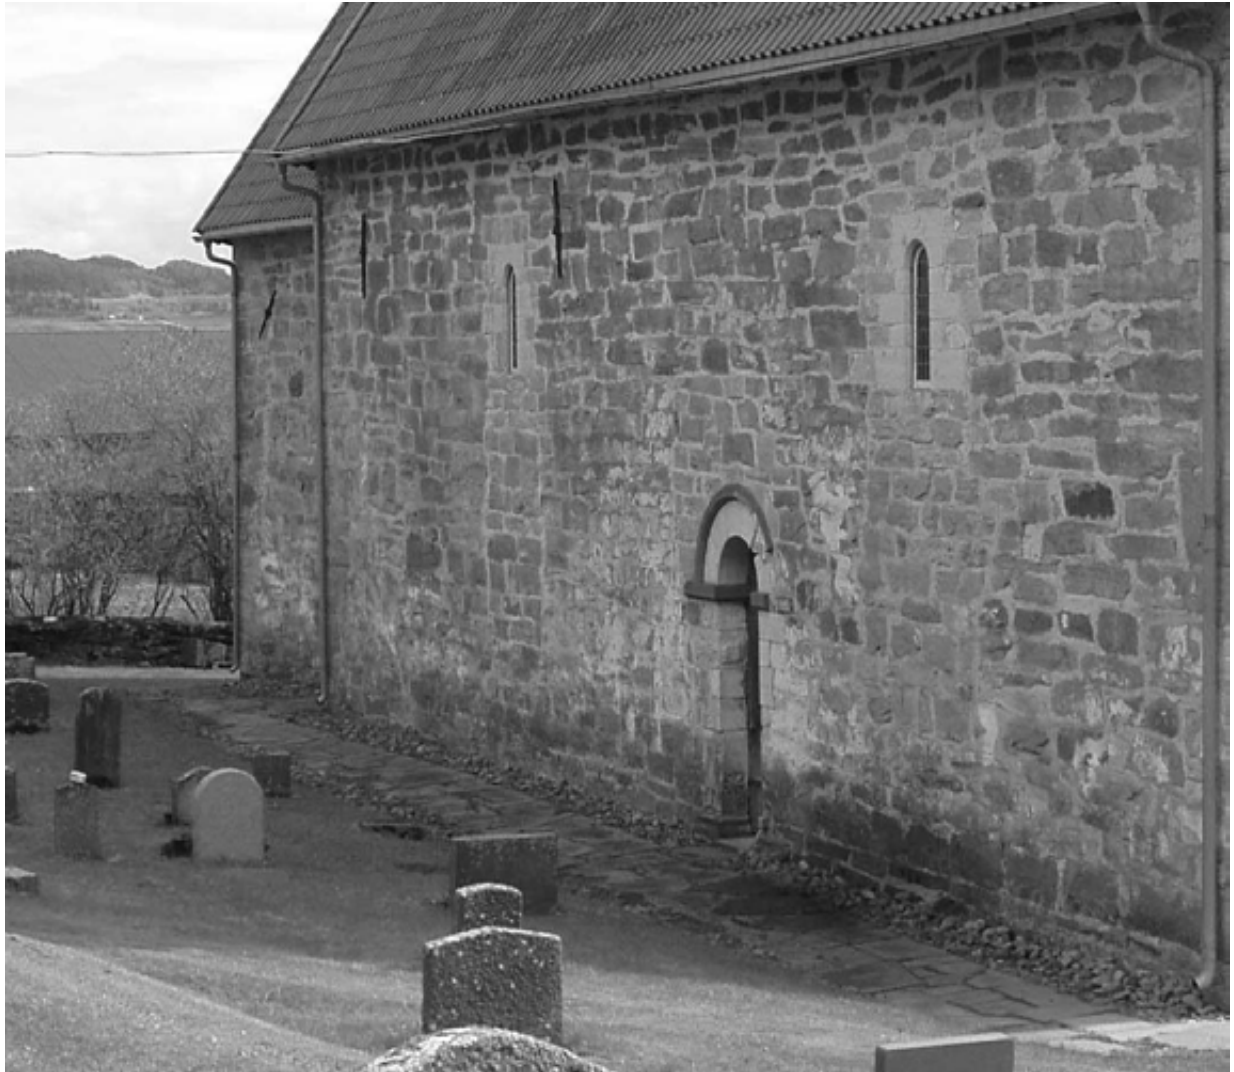
Litt av nordveggen i koret og litt av nordveggen i skipet. Bildet er tatt mot sørøst. Foto: K. Kristoffersen.

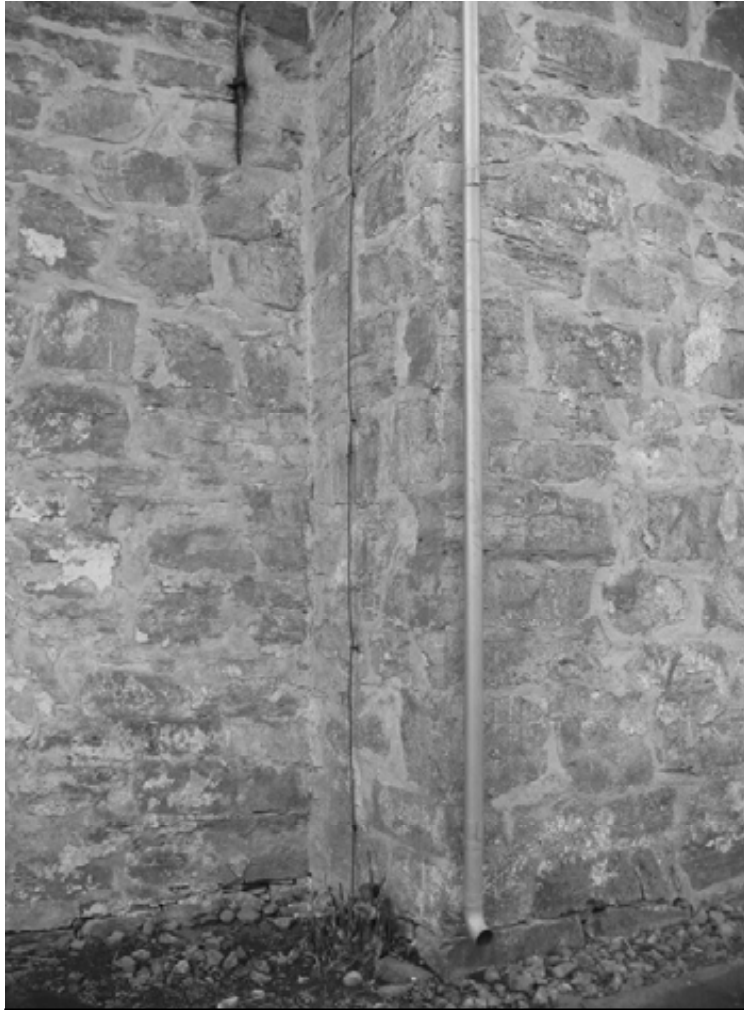
Overgangen mellom skip og kor, altså vestre deler av nordveggen i koret, østveggen i skipet på nordsiden og østre deler av nordveggen i skipet. Foto: K. Kristoffersen.

Figur 7.5. viser vestre deler av nordveggen med forsterkning i jern, fortanning langs kanten og et område med oppsprukket murverk markert. Det er ingen opplagt årsak til disse murverksskadene, som for eksempel skrånende terreng. Etter å ha sett nærmere på nevnte skader, har jeg kommet fram til at de kan settes i sammenheng med en trappeformet fortanning. For det første er det dårlig forband mellom to deler av muren, noe som det ofte er i tilknytning til fortanninger. Årsaken til dette er at det kan være vanskelig å få et godt forband i murverket selv om det er en fortanning. Dette kan synes merkelig ettersom fortanningen

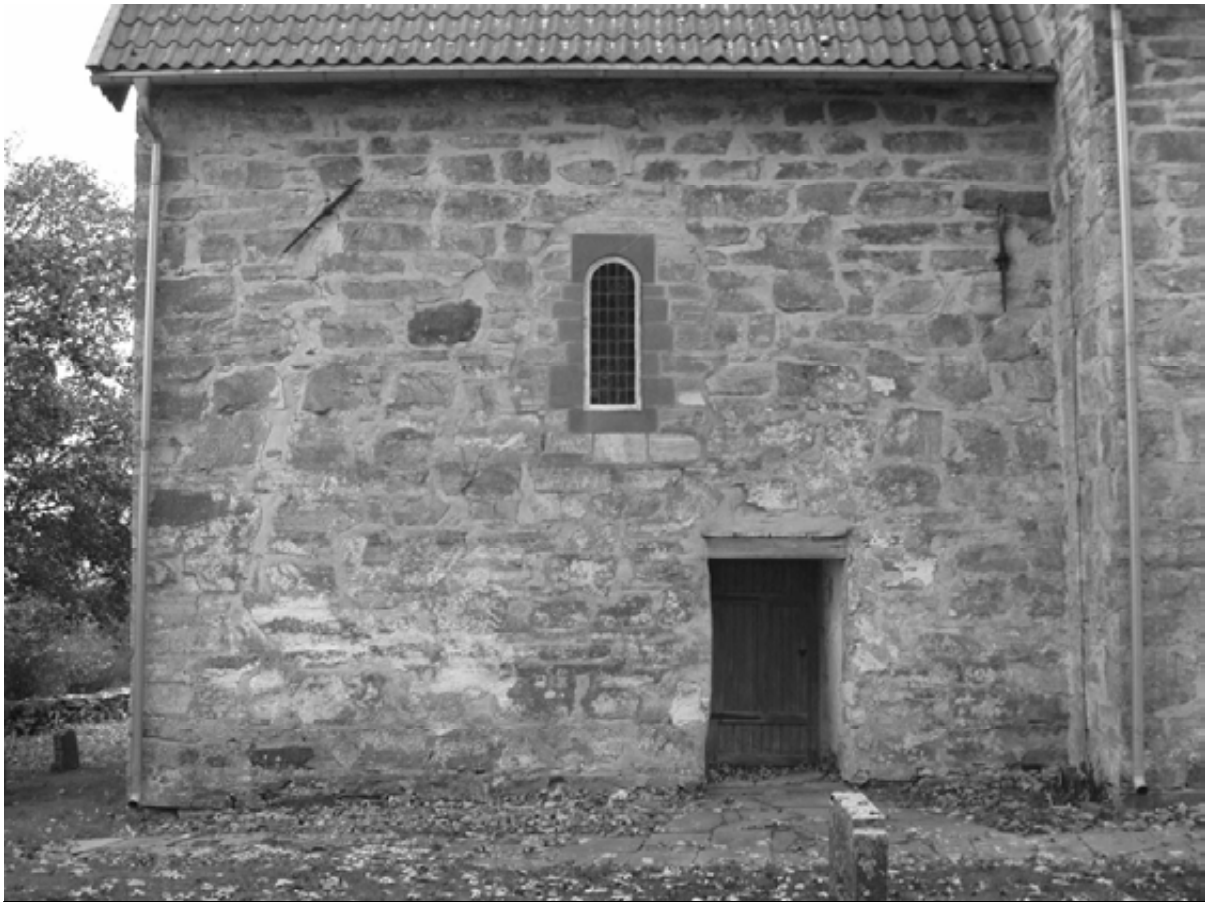
Nordveggen i koret og hjørnet mellom skip og kor. Foto: K. Kristoffersen.

Fundamentet viser ingen tegn til forlengelse. Når man ser nærmere på murverket på nordsiden av koret viser det seg at det er en kraftig sprekk der. Denne sprekken er vist på figur 7.8. Sprekken begynner 95 cm vest for hjørnekvadrene. Sprekken er imidlertid i overgangen mellom hjørnekvadrene og selve murverket, slik at den kan derfor ikke komme fra en utvidelse av koret, for da ville den ha vært plassert lenger vest. Sprekken kan forklares med at overgangen mellom hjørnekvadrene og selve murverket vil være den svakeste delen av muren og at det lett vil oppstå skader der, fordi det er vanskelig å få hjørnekvadrene til å binde godt inn i selve murverket.

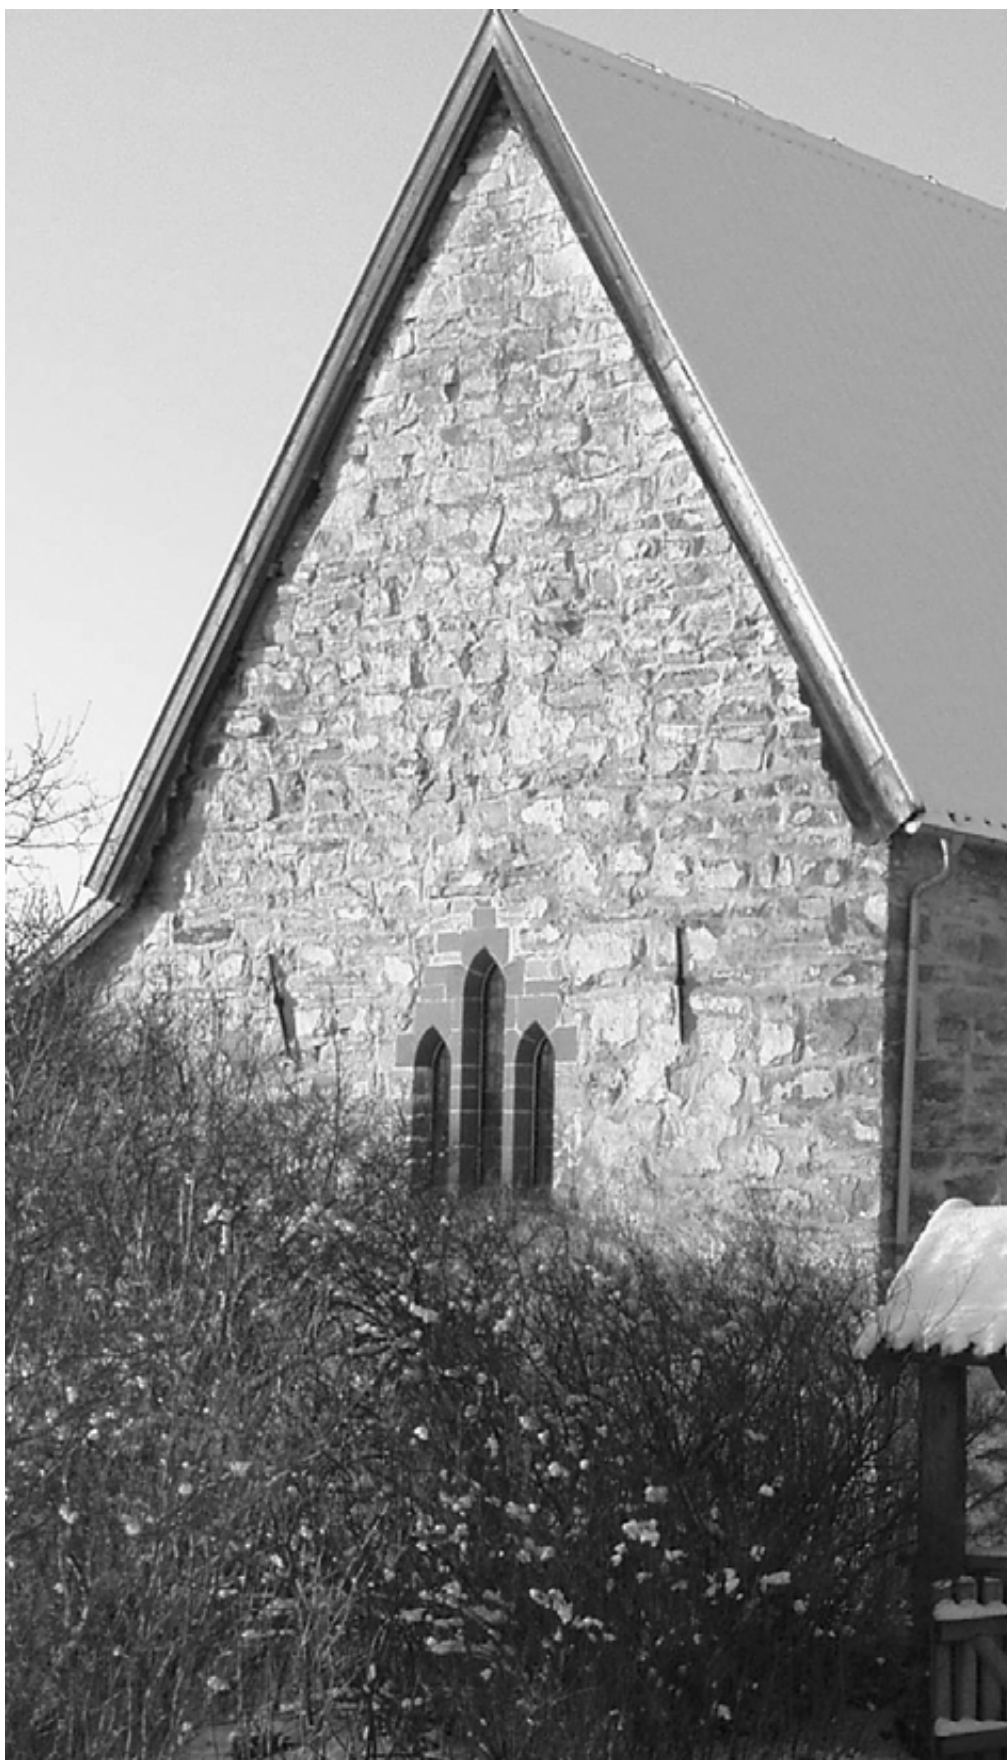
Østveggen i koret. Foto: K. Kristoffersen.

Figur 7.9. Østvinduet i koret med sprekk under vinduet. Foto: K. Kristoffersen.

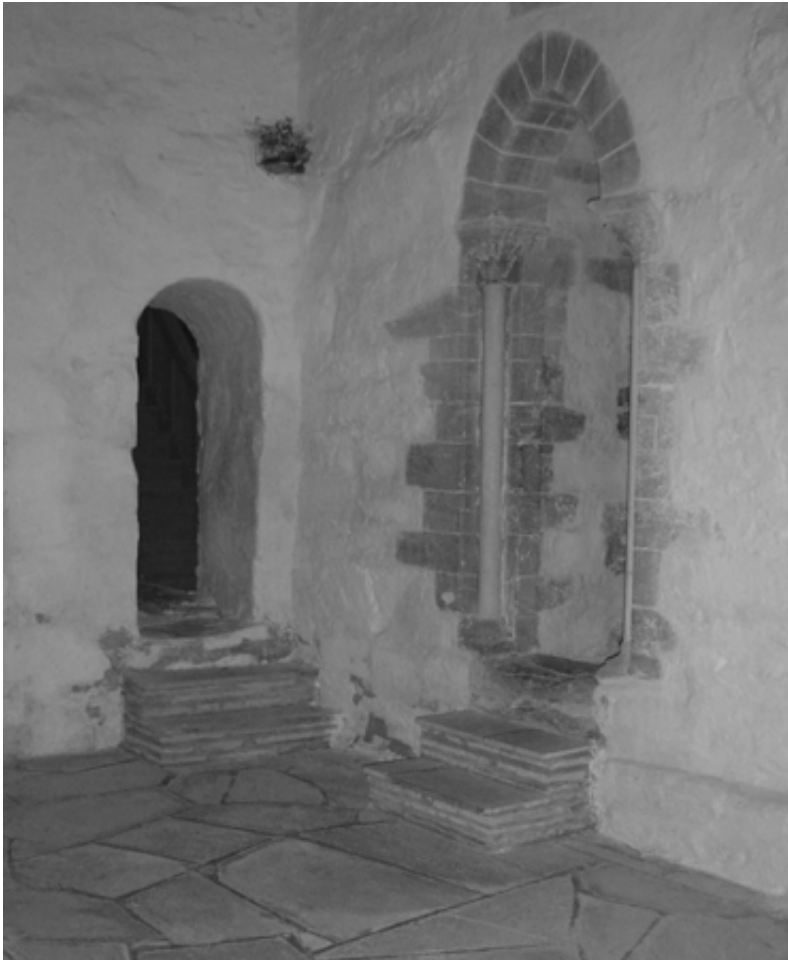
Østveggen i sakristiet, sørportalen i koret og litt av sørveggen i koret. Foto: K. Kristoffersen.

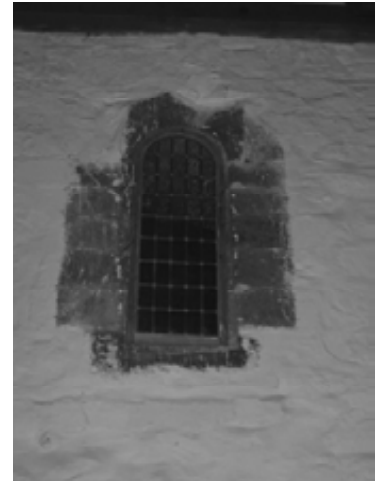
Sørvinduet i koret på det som ville ha vært utsiden før sakristiet ble bygd. Dette vinduet er plassert øst for portalen og høyt oppe på veggen. Foto: K. Kristoffersen.

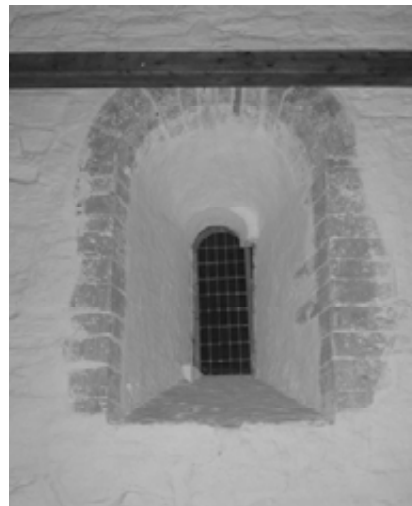
Sørvinduet i koret innvendig. Foto:K. Kristoffersen.

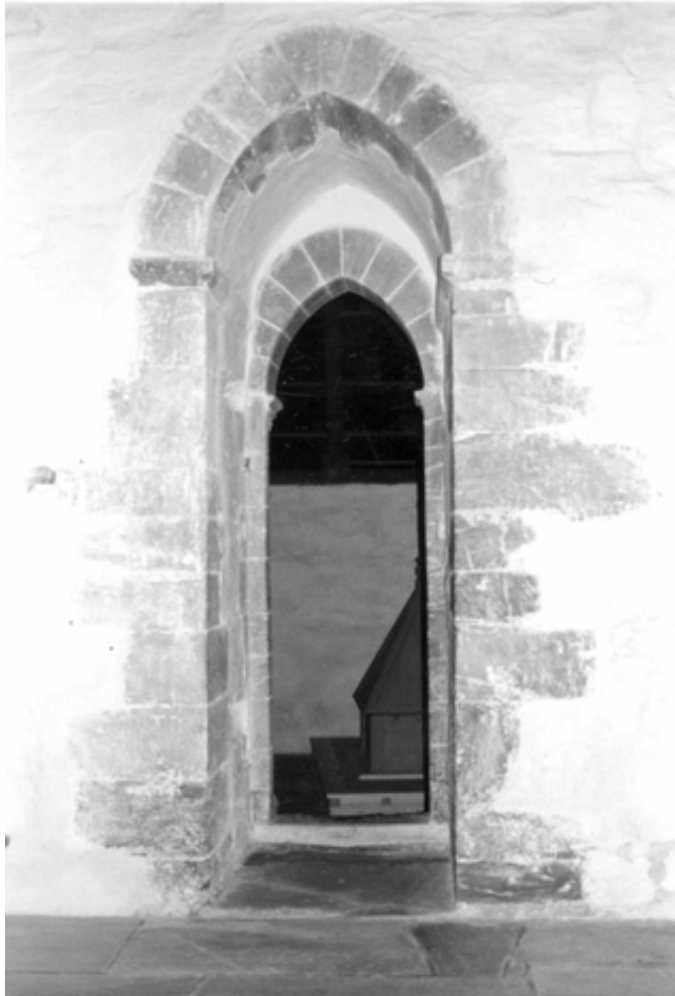
Sørportalen i koret inne i selve koret. Foto: K. Kristoffersen.
