Byggetekniske løsninger for kalde og arktiske strøk

Hvordan utbedre et eldre bygg slik at det blir mer energieffektivt og motstandsdyktig mot klimapåkjenning?

Masteroppgave i Integriert Bygningsteknologi, Mai 2019

Case: Beisfjordveien 88-90

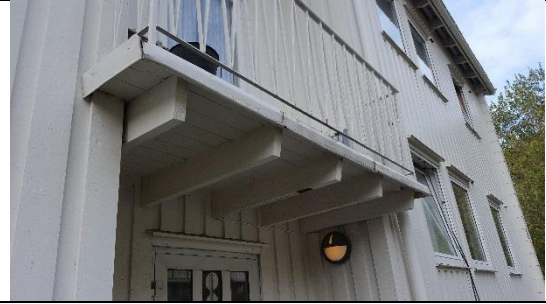
Bilde nr. 8
Balkong

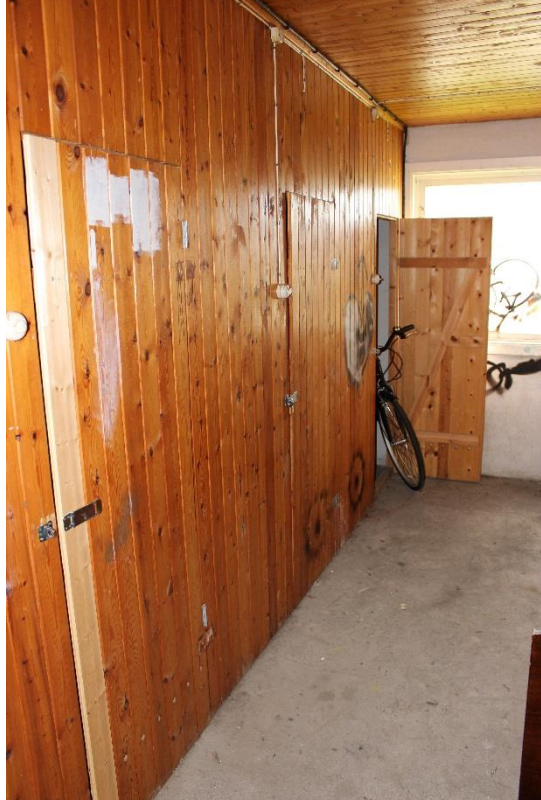
Bilde nr. 9
Boder i kjelleren

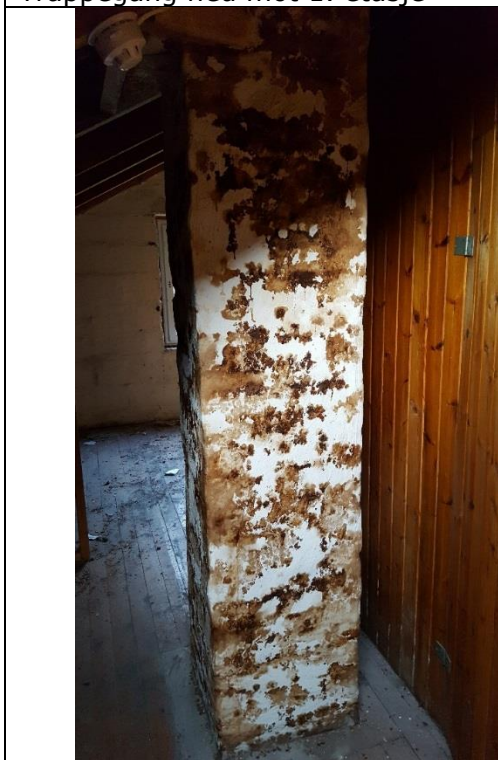
Bilde nr. 13
Pipeløp med tydelig gjennomslag av tjære.
